航空事故調査報告書

社団法人長野県航空協会所属
軽飛行機式SS-1型JA2117
長野県須坂市妙徳山頂上付近
昭和57年4月25日

昭和57年12月8日

航空事故調査委員会議決（空委第36号）

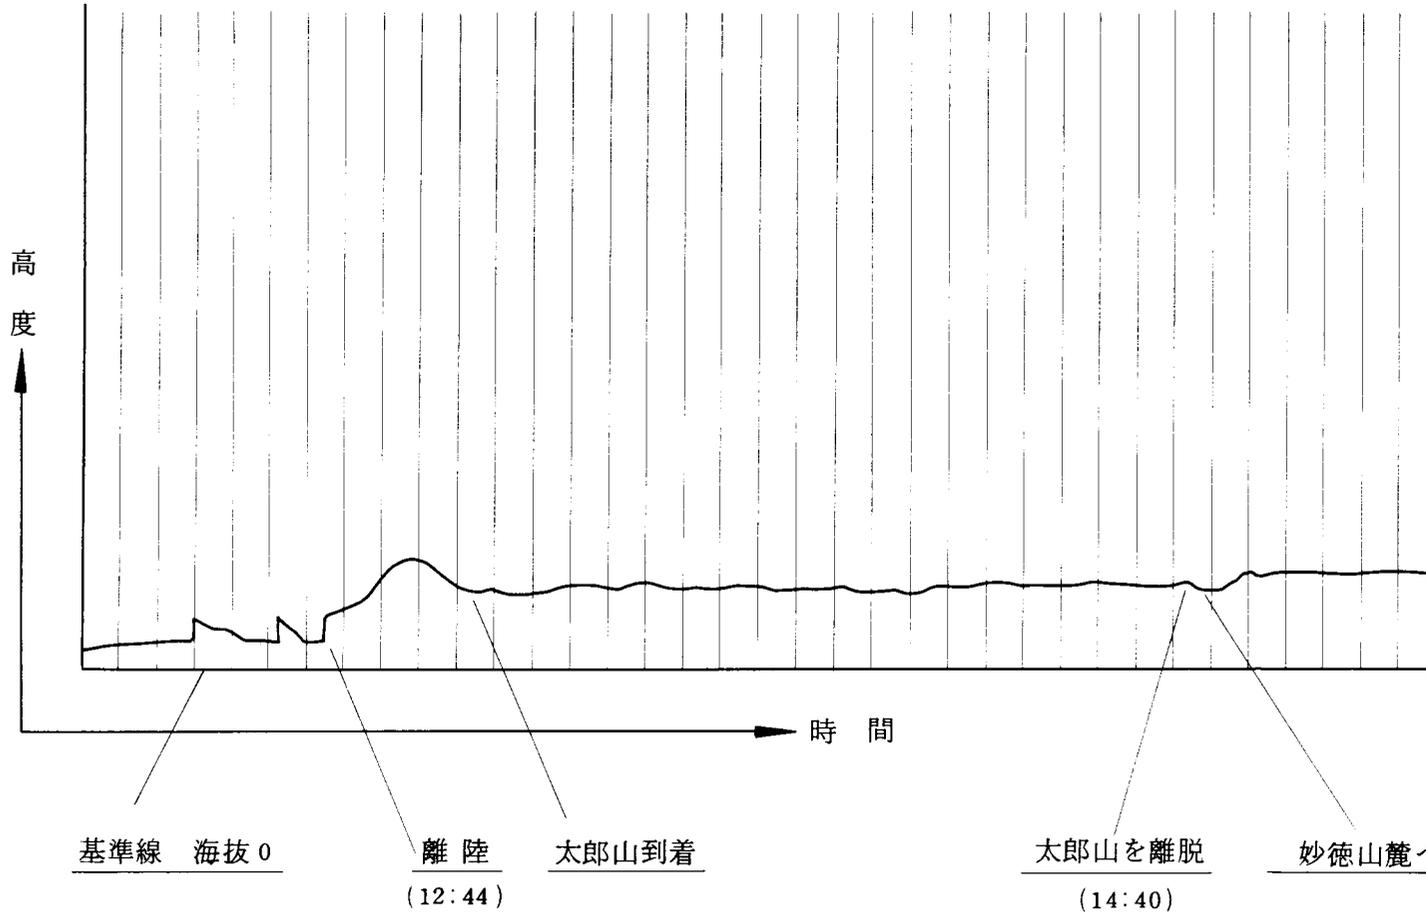
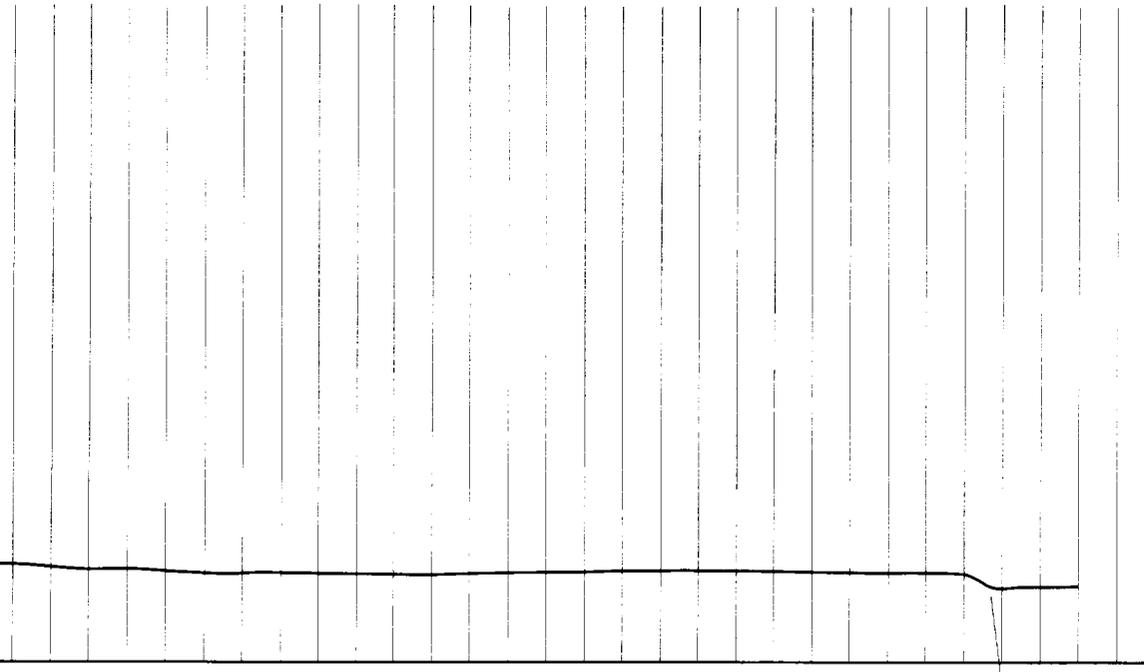
自記高度計記録

3.1.3 自記高度計の記録によれば、同機の高度は、事故発生約5分前から低下しだしているが、これは斜面上昇風が弱くなってきたためのものと推定される。

麓へ進入

墜落

(17:34)
