航空事故調査報告書

社団法人長野県航空協会所属
萩原式H-23C-2型JA2129
長野市屋島地籍千曲川河川敷
昭和56年12月20日

昭和57年12月8日

航空事故調査委員会議決（空委第34号）

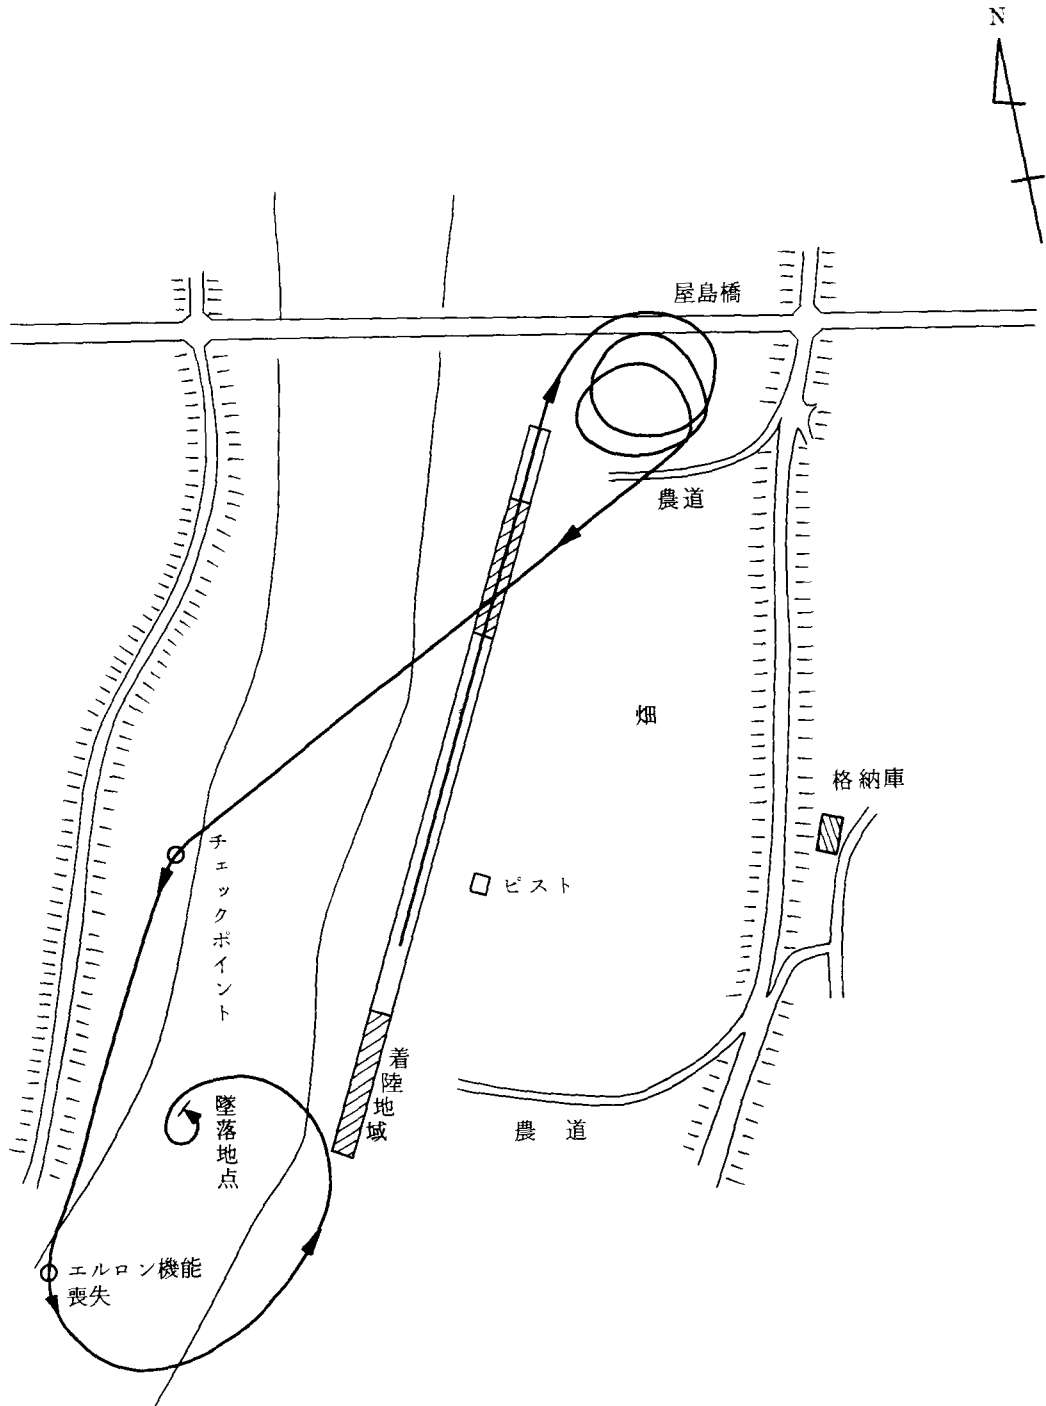
飛行経路図

事故発生地点は、長野市屋島地籍千曲川屋島橋上流約1キロメートルの砂礫のある河川敷である。事故発生時間は13時23分ごろであった（付図1参照）。

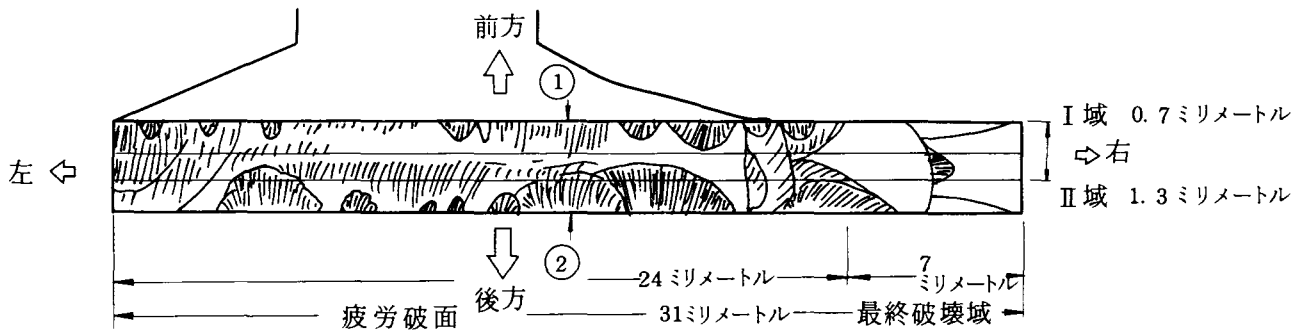
付図 2 操縦桿トルク・チューブつり金具の破断面の疲労破面図

吊り金具は、厚さ約2ミリメートルの板金製であり、丸棒補強材が溶接されている部分と吊り金具の支点となるボルト孔との間の溶接部近傍の板幅約31ミリメートルのところではほぼ水平に破断していた(付図3参照)。破断面の板幅方向の約4/5は疲労破壊の様相を呈し、残部すなわち後方から見て右端の約1/5のみでつながっていたのが、

最終的に急速破断したような様相を呈していた（付図2参照）。

疲労破壊の様相を呈していた板幅の約4/5の破断面をさらに実体顕微鏡により、詳細に観察したところ、板の前後の表面を起点とする大小の扇状の疲労パターンが多数点在するが、前面側（付図2-I域）の扇状パターンは後面側（付図2-II域）に比し一般に扇状パターンの大きさが小さく、また、前面側には発錆がみられないが、後面側は発錆していた。すなわち後面側は古い破壊域で、前面側は比較的新しい破壊域であり、その大きさは、おおよそ2:1の割合であり、さらに、その中間領域は左前方から始まったと思われるより新しい疲労破壊の様相を呈していた。

3.1.5 同機は、その後、約80キロメートル/時に増速し、左旋回でベース・ターンを行った。その際、永年にわたる繰返し曲げにより疲労破壊が進行して生じた吊り金具の長さ約24ミリメートルにわたるき裂部に左旋回の初動における操縦桿操作によるき裂部を開くような負荷が作用して、き裂がいまだ進行していなかったと推定される残り約7ミリメートルの部分を一気に破断したものと推定される。なお、疲労破壊は、2.8.2の試験研究の結果から、操縦桿のエレベータ操作による吊り金具の板の前後方向の曲げの繰返しにより板の後面、次に前面から、続いてエルロン操作による吊り金具の板の左右方向の曲げの繰返しにより左側方から進行して、き裂が発生せしめたものと推定される。また、疲労破壊の数個所の起点については、材料欠陥、表面加工痕、腐食ピット等が考えられるが、そのいずれであるかを明らかにすることはできなかった（付図2参照）。

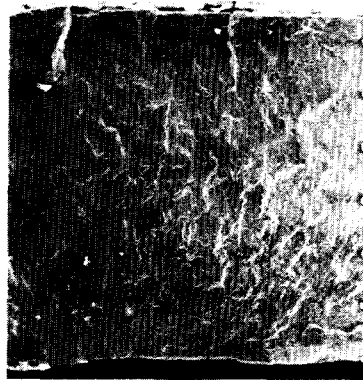
付図 2 - ①

写真
吊り金具のクラック
の一部

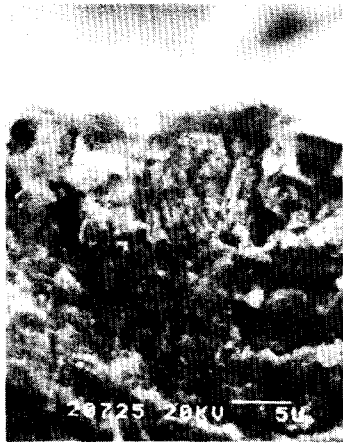
付図 2 - ② × 30

走査形電子顕微鏡を使用して破面観察を行った結果、I域及びII域のいずれもつぶれ様相を呈しており、I域にはつぶれ様相の個所にII域のものに比べてやや大きなストライエーションが起点近傍を含み認められた。II域には微細なストライエーションが認められたが、ほとんどつぶれ様相を呈していた。

これらのことから、II域においては、ストライエーションが微細でつぶれ様相を呈し錆が発生していたことから、まず始めにエレベータ舵力による板厚方向の曲げ応力の繰返しによりこの部分の板後方表面の数箇所から徐々に疲労破壊（付図2参照）が進行して、初期的破断が発生したものと推定される。I域においては、ストライエーションが粗く錆の発生がないことから、II域のき裂がある程度進行した後、同様の板厚方向の曲げ応力により、板の前方表面の多くの起点から疲労破壊が比較的短時間に進行し、次いでこれら板の前後面からの疲労破壊の進行により板の有効厚さが減少したので、エルロン舵力による板幅方向の曲げ応力の繰返しにより板の左側方から疲労破壊が進行し、板の幅の約4/5にき裂が入り、残りの約1/5だけでつながっている状態となっていたところ、この最後の部分が一気にそのき裂を開くようなエルロン操舵力による板幅方向の曲げモーメントにより破断したものと推定される。

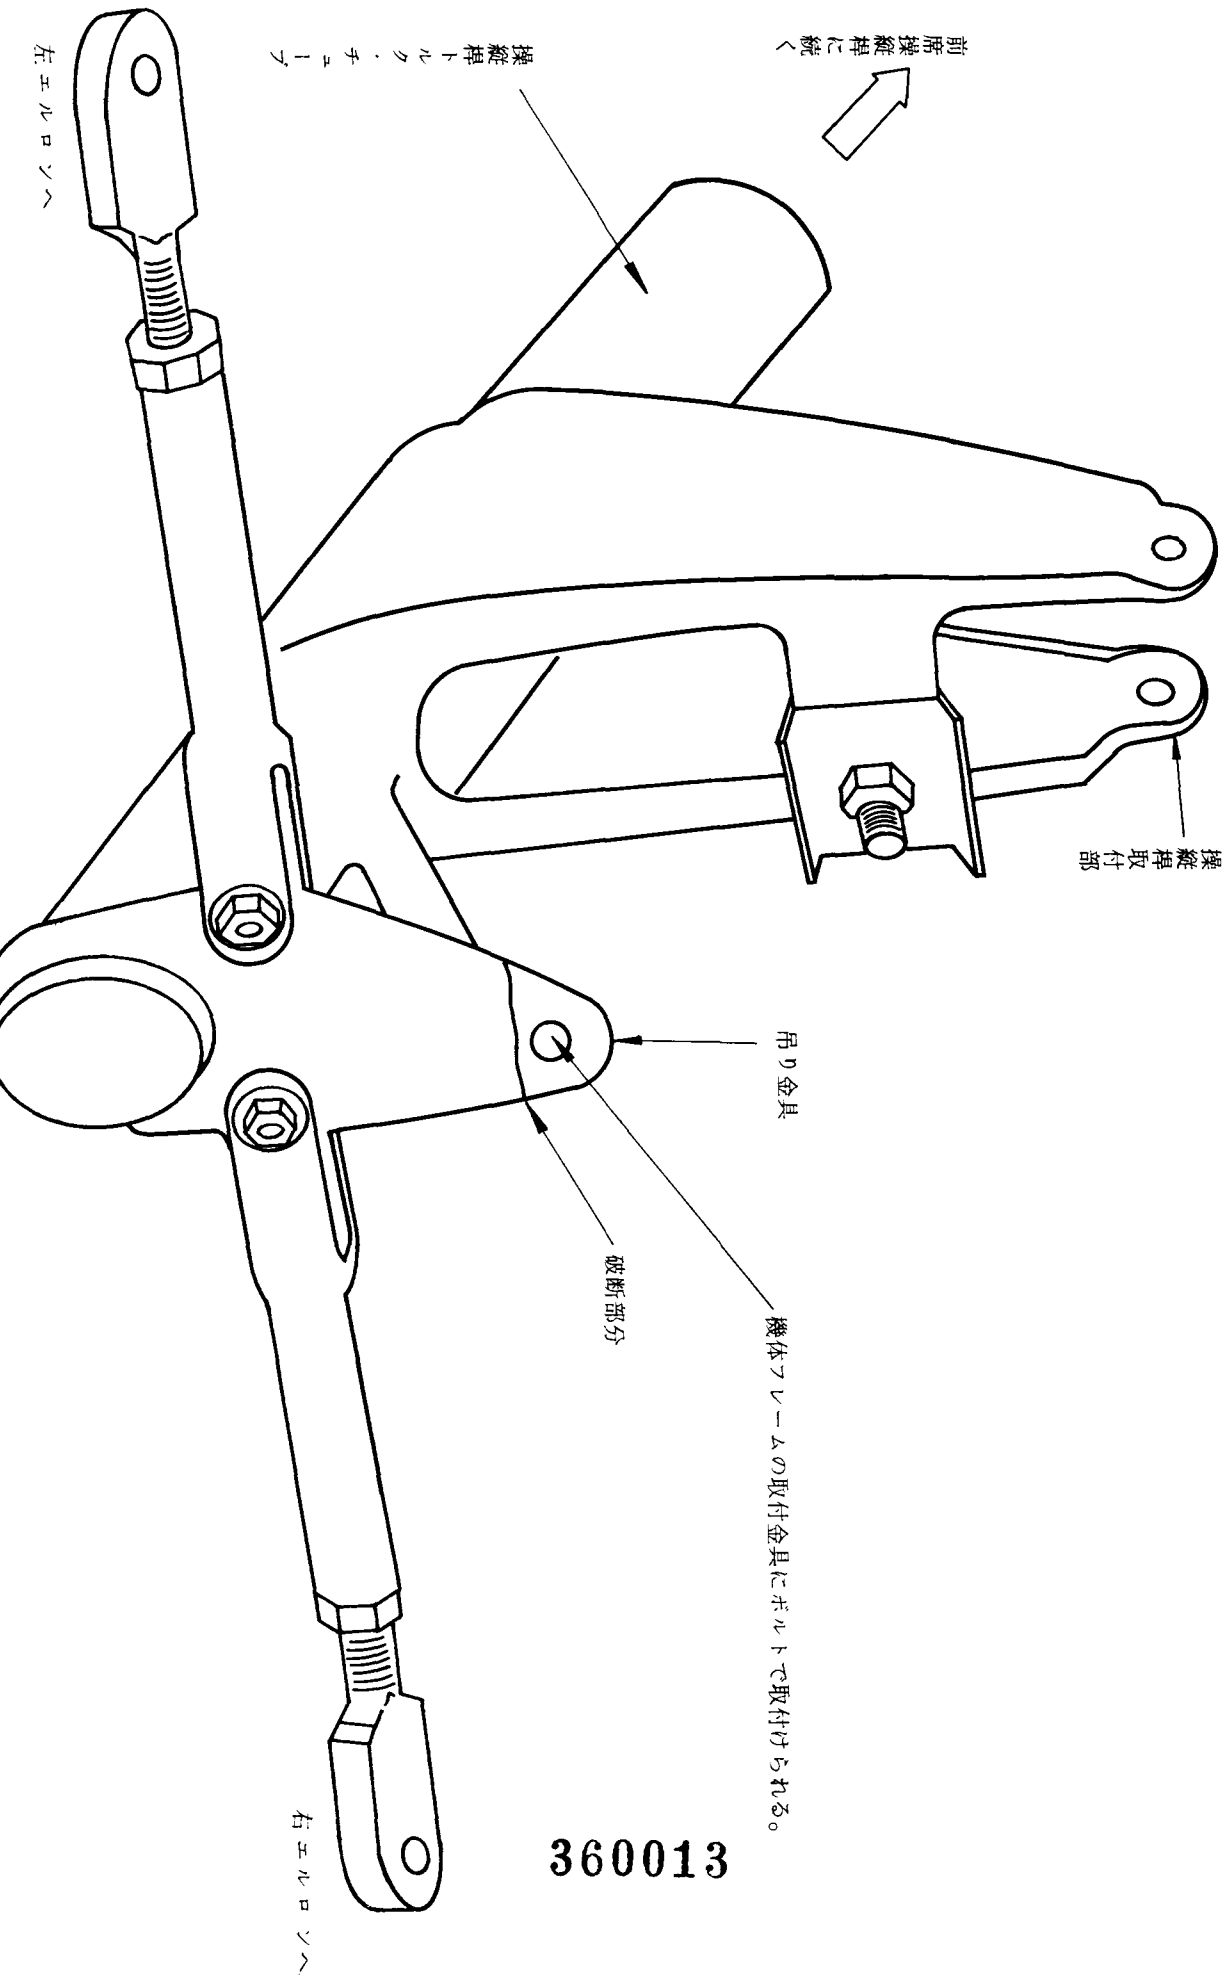
付図 3 後席側操縦桿トルクチューブ吊り金具

(1) 当該機のエルロン及びエレベーターの操縦機構の概要 (付図3参照)

このような機構であるので、エレベータに係る舵力は、操縦桿支持ボルト、操縦桿取付部及びトルク・チューブを介して、前後方向の力として、同チューブの前後2つの吊り金具が固定されている機体フレームの支持金具の拘束力により、主としてその支持ボルト付近で受け止められる。このためエレベータに係る舵力は、前後2つの吊り金具の板厚方向の曲げ応力を発生せしめる。他方、エルロンに係る舵力は、トルク・チューブの左右の揺動に対応して後方吊り金具の支持ボルトにかかる力として、受け止められる。このため、エルロンに係る舵力は、後方吊り金具の板幅方向（左右方向）の曲げ応力を発生せしめる。

また、トルク・チューブは、前後2つの吊り金具の支持ボルトでもって機体フレームの支持金具から支持されているので、後方吊り金具が破断すると、前方吊り金具のみで機体フレームから支持されることとなる。この結果、トルク・チューブは、1点支持に近い状態になって、同チューブの左右の揺動中心軸線は一定しなくなる。ただし、1点支持に近い状態であっても、同チューブの前後方向の拘束は、同チューブの長い方向のものであるところから比較的良く保たれる筈であって、同チューブが前方吊り金具で支持されており、前席操縦桿がエレベータ・コントロール機構と連結しているので、少なくとも前席操縦桿によるエレベータ操舵は、後述のような状態にあるエルロン操舵に比してはるかに確実に行うことができる。これに対して、前方吊り金具のみによる1点支持に近い状態となった同チューブの左右方向の拘束は、エルロン・コントロール・ロットが後方吊り金具の左右下部についているため、エルロン操作したときには、すこぶる不安定なものとなり、エルロン・コントロールの不具合が生ずる。

当委員会の事実調査の結果に基づき、運輸省航空局は、昭和56年12月25日付け耐空性改善通報（TCD-2109-81）をもって、同吊り金具の染色探傷法による検査及び飛行前点検時の目視検査等を行うよう指示した。
