航空事故調査報告書

社団法人長野県航空協会所属

萩原式H-23C-2型JA2129

昭和56年12月20日

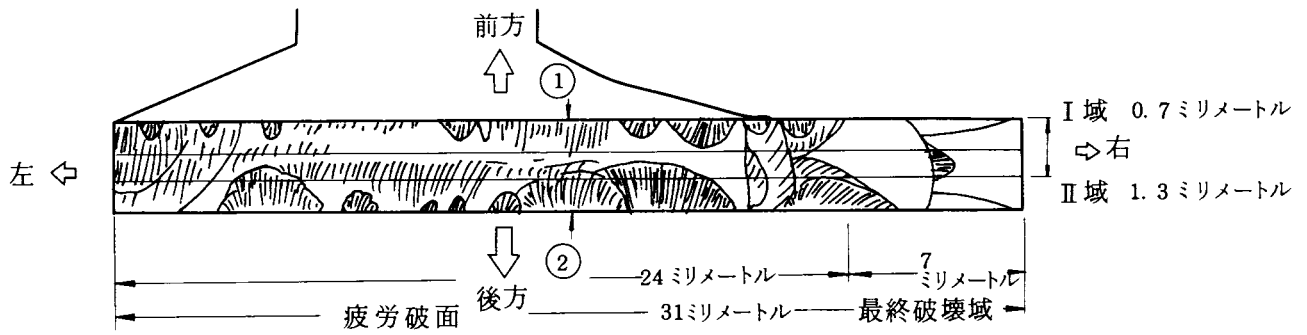
付図 2 操縦桿トルク・チューブつり金具の破断面の疲労破面図

吊り金具は、厚さ約2ミリメートルの板金製であり、丸棒補強材が溶接されている部分と吊り金具の支点となるボルト孔との間の溶接部近傍の板幅約31ミリメートルのところではほぼ水平に破断していた（付図3参照）。破断面の板幅方向の約4/5は疲労破壊の様相を呈し、残部すなわち後方から見て右端の約1/5のみでつながっていたのが、

最終的に急速破断したような様相を呈していた（付図2参照）。

疲労破壊の様相を呈していた板幅の約4/5の破断面をさらに実体顕微鏡により、詳細に観察したところ、板の前後の表面を起点とする大小の扇状の疲労パターンが多数点在するが、前面側（付図2-I域）の扇状パターンは後面側（付図2-II域）に比し一般に扇状パターンの大きさが小さく、また、前面側には発錆がみられないが、後面側は発錆していた。すなわち後面側は古い破壊域で、前面側は比較的新しい破壊域であり、その大きさは、おおよそ2:1の割合であり、さらに、その中間領域は左前方から始まったと思われるより新しい疲労破壊の様相を呈していた。

これらのことから、II域においては、ストライエーションが微細でつぶれ様相を呈し錆が発生していたことから、まず始めにエレベータ舵力による板厚方向の曲げ応力の繰返しによりこの部分の板後方表面の数箇所から徐々に疲労破壊（付図2参照）が進行して、初期的破断が発生したものと推定される。I域においては、ストライエーションが粗く錆の発生がないことから、II域のき裂がある程度進行した後、同様の板厚方向の曲げ応力により、板の前方表面の多くの起点から疲労破壊が比較的短時間に進行し、次いでこれら板の前後面からの疲労破壊の進行により板の有効厚さが減少したので、エルロン舵力による板幅方向の曲げ応力の繰返しにより板の左側方から疲労破壊が進行し、板の幅の約4/5にき裂が入り、残りの約1/5だけでつながっている状態となっていたところ、この最後の部分が一気にそのき裂を開くようなエルロン操舵力による板幅方向の曲げモーメントにより破断したものと推定される。

3.1.5 同機は、その後、約80キロメートル/時に増速し、左旋回でベース・ターンを行った。その際、永年にわたる繰返し曲げにより疲労破壊が進行して生じた吊り金具の長さ約24ミリメートルにわたるき裂部に左旋回の初動における操縦桿操作によるき裂部を開くような負荷が作用して、き裂がいまだ進行していなかったと推定される残り約7ミリメートルの部分を一気に破断したものと推定される。なお、疲労破壊は、2.8.2の試験研究の結果から、操縦桿のエレベータ操作による吊り金具の板の前後方向の曲げの繰返しにより板の後面、次に前面から、続いてエルロン操作による吊り金具の板の左右方向の曲げの繰返しにより左側方から進行して、き裂を発生せしめたものと推定される。また、疲労破壊の数個所の起点については、材料欠陥、表面加工痕、腐食ピット等が考えられるが、そのいずれであるかを明らかにすることはできなかった（付図2参照）。

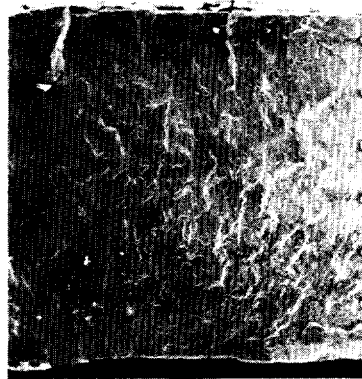
付図 2 - ①

走査形電子顕微鏡を使用して破面観察を行った結果、I域及びII域のいずれもつぶれ様相を呈しており、I域にはつぶれ様相の個所にII域のものに比べてやや大きなストライエーションが起点近傍を含み認められた。II域には微細なストライエーションが認められたが、ほとんどつぶれ様相を呈していた。

写真
吊り金具のクラック
の一部

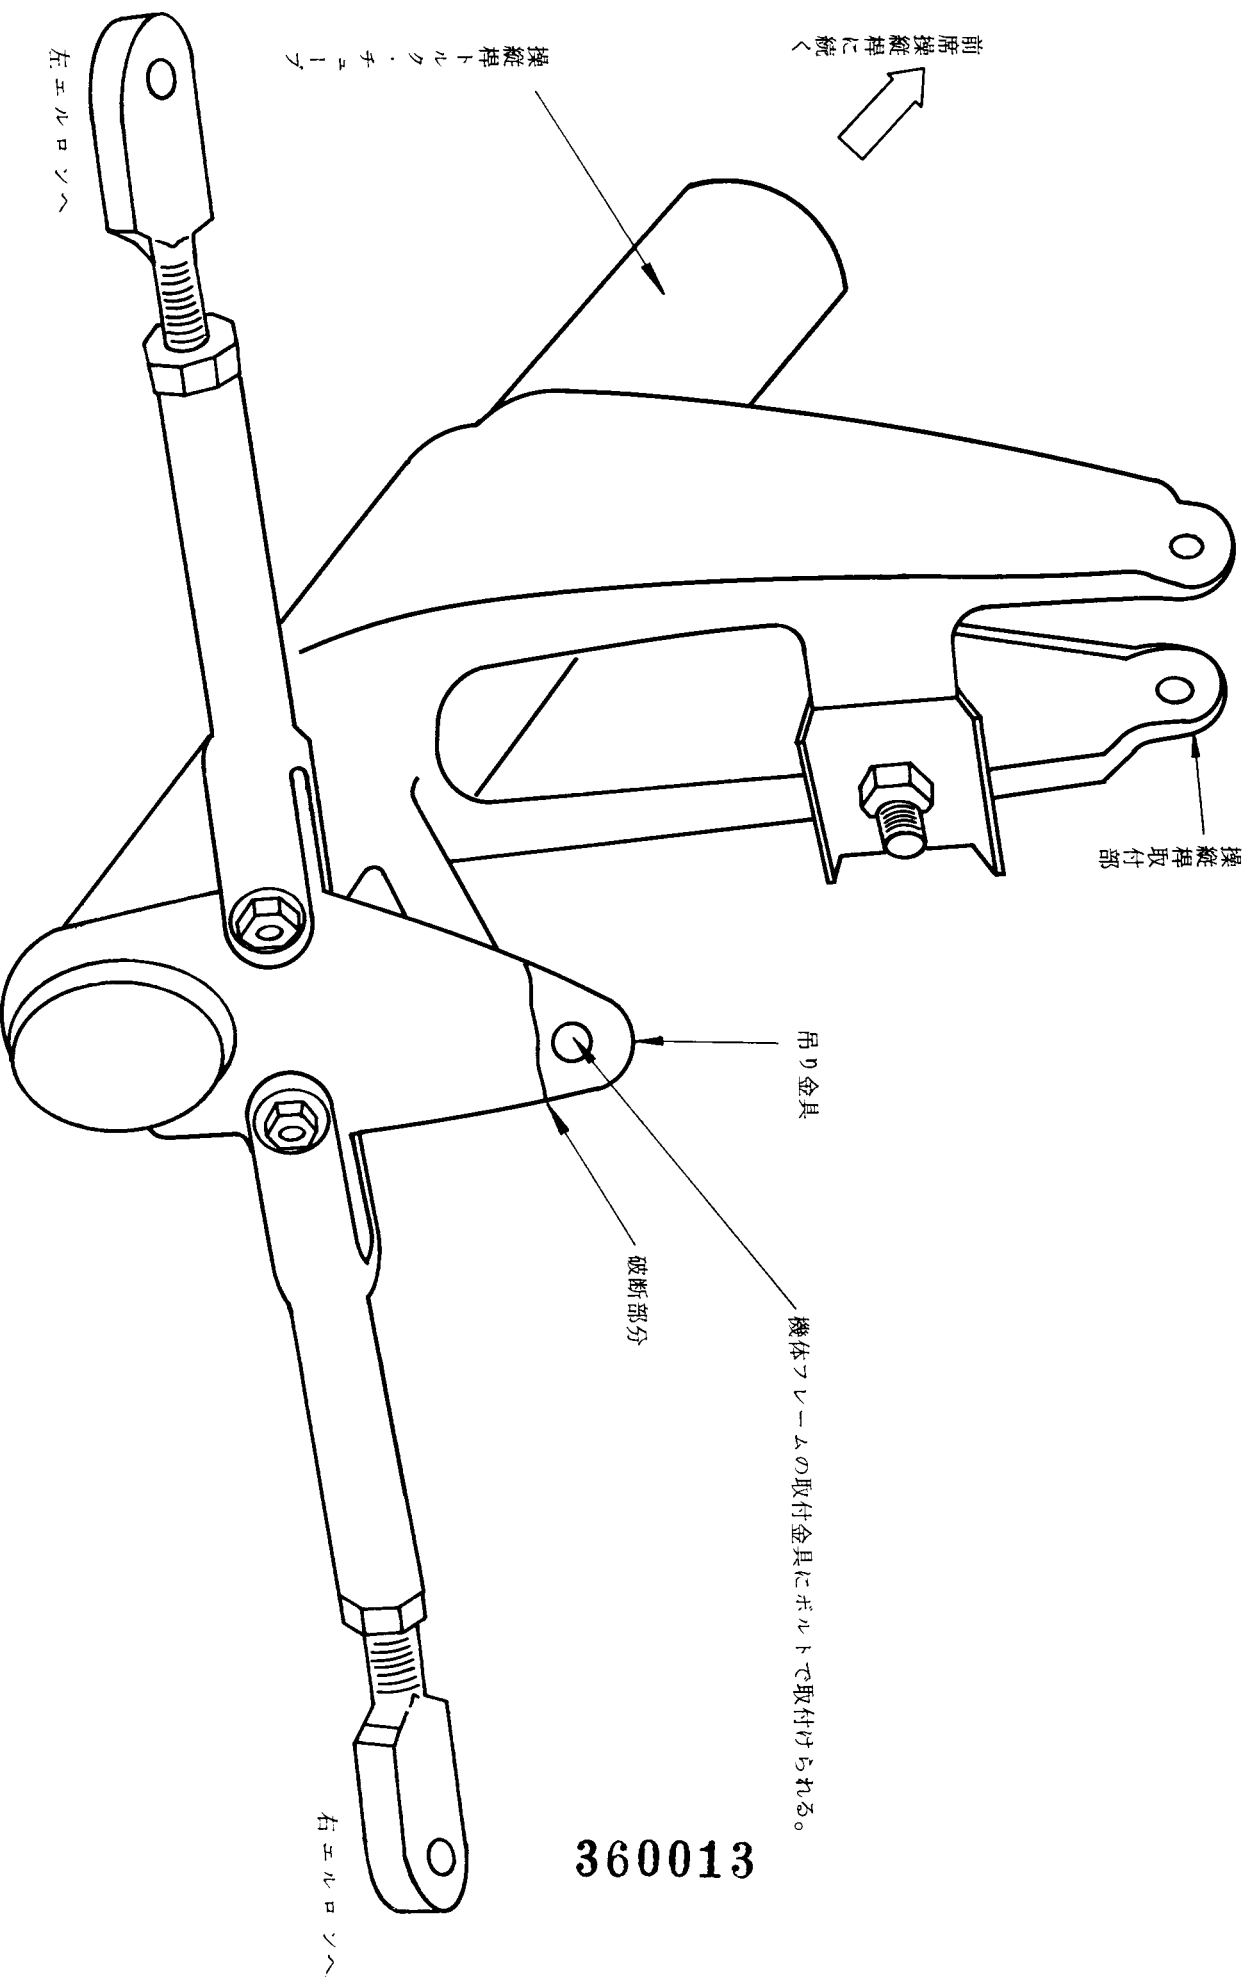
付図 3 後席側操縦桿トルクチューブ吊り金具

左主翼は取付部付近で破断しており、右主翼は翼端から約2.5メートルの部位で折損していた。前席の操縦系統は、機首部の損壊に伴い、屈曲破損しており、後席の操縦系統は、ほぼ原形をとどめていたが、操縦桿トルク・チューブ吊り金具(以下「つり金具」という。)が破断しており、その破面の約2/3は黒色化を呈していた。

当委員会の事実調査の結果に基づき、運輸省航空局は、昭和56年12月25日付け耐空性改善通報（TCD-2109-81）をもって、同吊り金具の染色探傷法による検査及び飛行前点検時の目視検査等を行うよう指示した。
