# 航空事故調査報告書

仙台グライダークラブ所属  
日飛ピラタス式B4-PC11AF型JA2277  
宮城県仙台市内  
昭和57年2月11日

昭和57年9月22日

航空事故調査委員会議決（空委第28号）

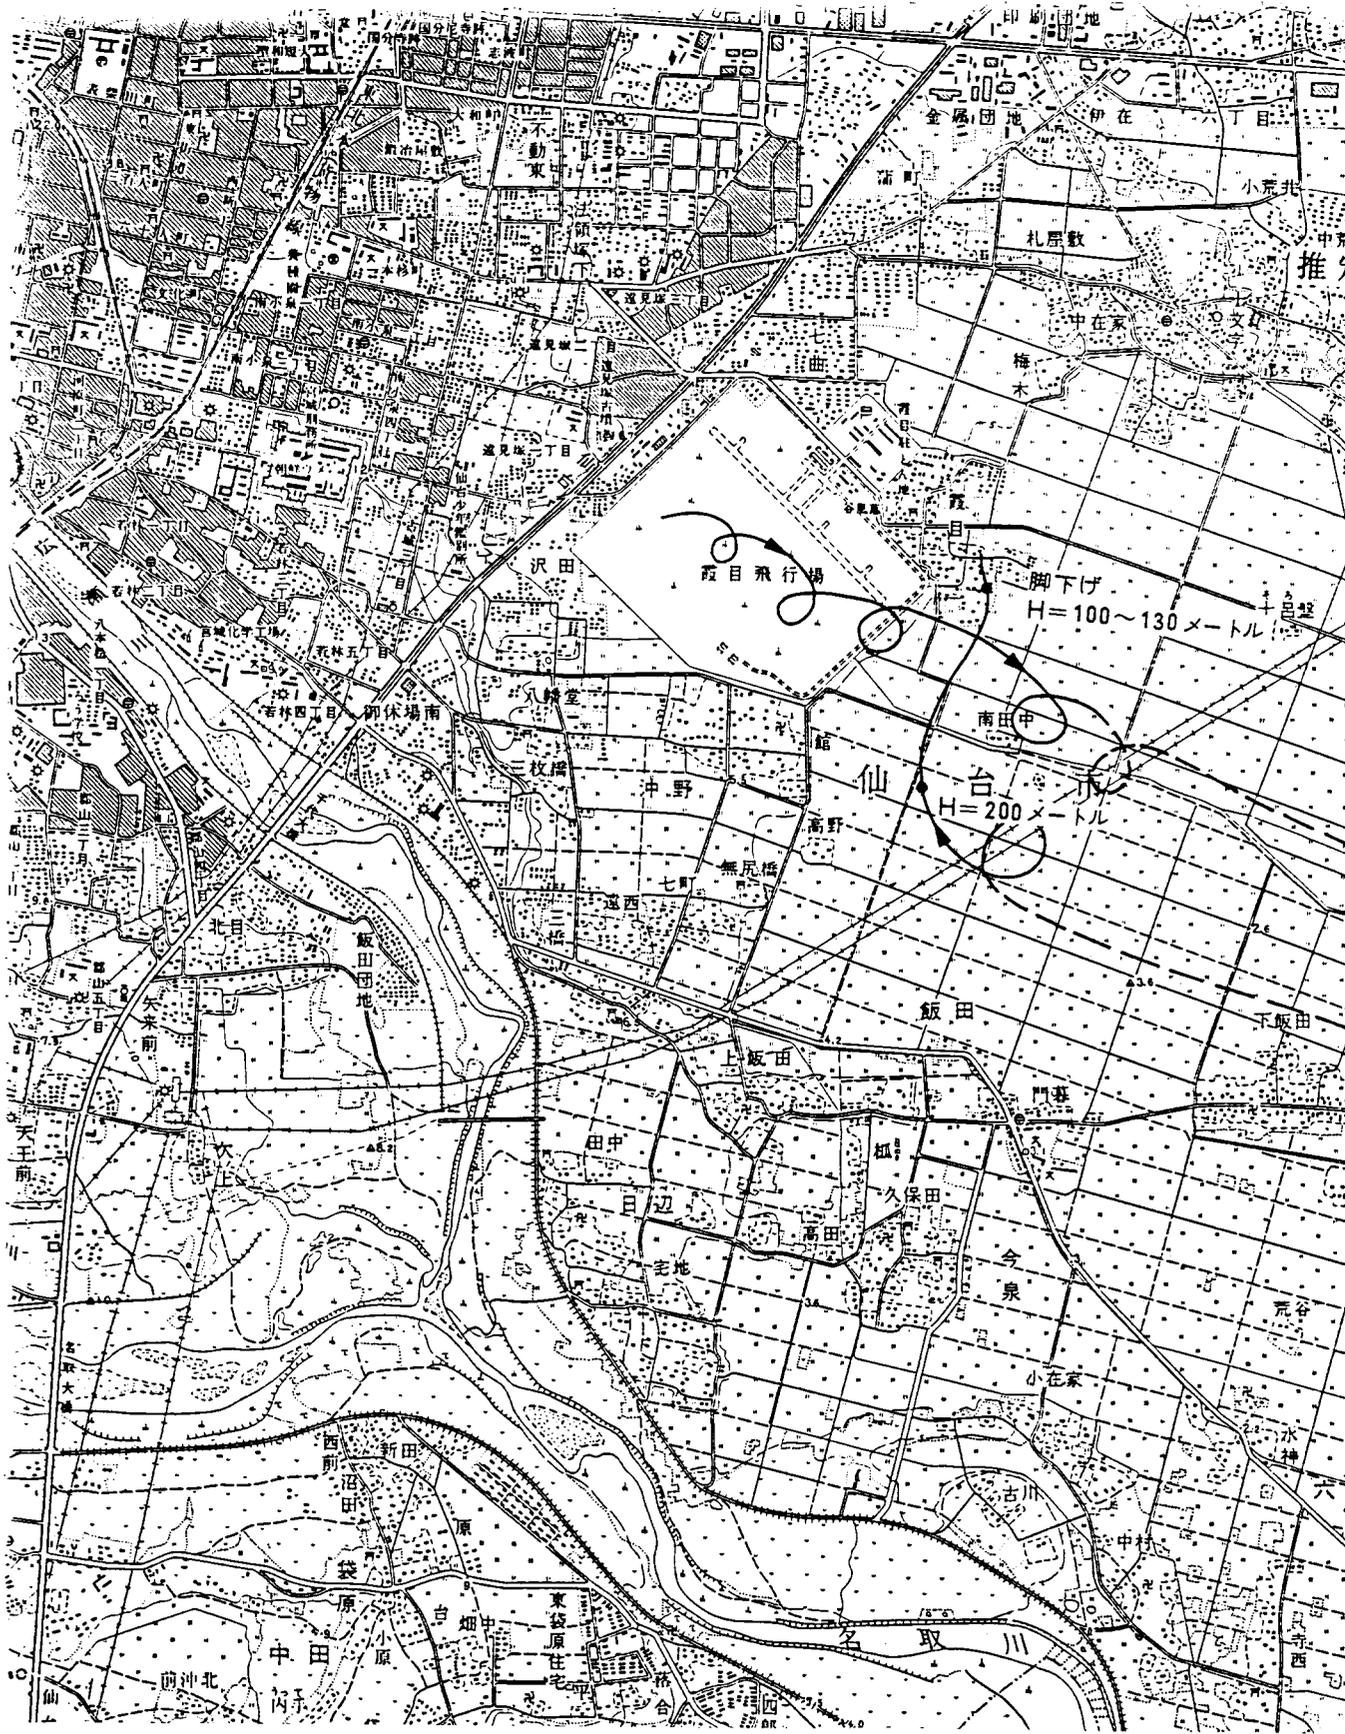
その後、ピストは、一時着陸した他機に注意を奪われており、再び同機を視認した時、同機は、以前とほぼ同じ機首方位で滑空しており、高度も低い(100～130メートル)ので、「低い、低いぞ回れ」と無線で指示を与えた。その時、同機は、右回転のきりもみに入り、仙台市霞目八瀬川32の民家の2階屋根をかすめて一部を壊し、東隣の2階建てアパートの壁面に突っ込み、機首方位約90度で停止した。事故発生時間は、12時48分ごろであった(推定飛行経路図参照)。
