航空事故調査報告書

大阪エアウェイズ株式会社所属

ベル式206L-1型JA9233

昭和55年12月22日

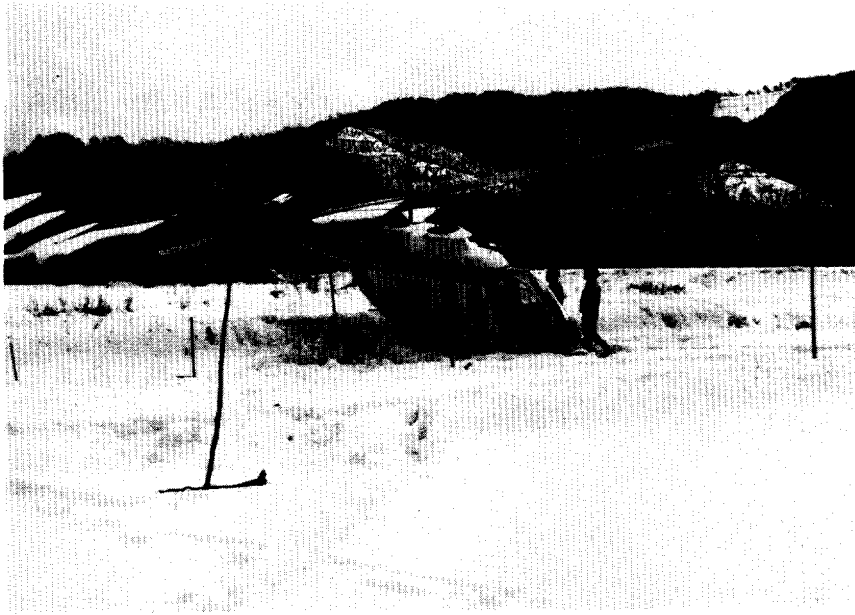
その後、所定コースに沿い、10時22分ごろ、岡山、鳥取県境付近上空を計器指示高度約4,500フィート、対気速度100～110ノットで飛行中、機長は、エンジン潤滑油圧力計（以下「油圧計」という。）の指針がその運用範囲内ではあるが約15psiの幅で比較的緩徐に振れているのに気がついた。整備士と共に各計器、及び警報灯の点検を行ったところ、当該油圧計のほかには、不具合が認められなかったため、エンジン関連計器に特に留意しつつ目的地に向け飛行を継続した。油圧計の針振れを認めて1分40～50秒後、突然大きな異音が発生すると共に、機首が左に約100度偏向して高度が低下し、同時にエンジン音が消失してエンジン停止の警報音が鳴り、エンジン・アウト及びジェネレータ・フェイル・アウトを示す警報灯が点灯した。機長は、直ちに不時着を決意し、コレクティブ・ピッチ・レバーを下げてオートロティーション操作に入ると共に、右前方の谷間に積雪におおわれた水田と思われる平地を不時着地点と定め、対地高度も十分に余裕があったので機首の左偏向にあわせて左降下旋回を継続し、最終機首方位約240度、対気速度50～70ノットで、これに進入した（付図4参照）。積雪におおわれた不時着予定地点のわずか手前で通常よりやや高い高度でフレア操作して行き足を停めた後着地操作を行ったが、落着ぎみに接地し、前傾約17度、右傾約12度の前のめりの姿勢で停止した（付図6及び写真1参照）。直ちに整備士が外に出て火災発生に備えメインロータが停止した時点で機長を最後に残りの搭乗者全員が機外に出た。

現場写真

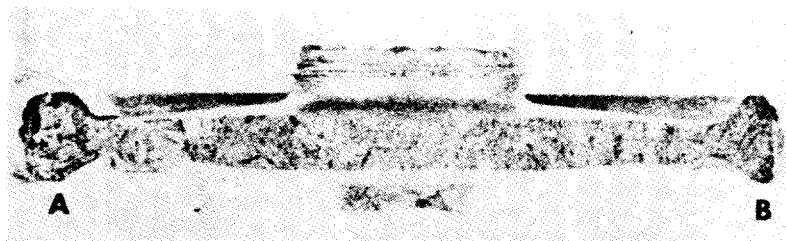
写真 2.

G.P.第1段タービン・ホイールの残存主要部分にあるブレードは程度の差こそあれ本ホイール各部の破断分離による二次的損傷を受けていた。また、同ホイールの前面及び後面に擦過傷、特にリム部に強い擦過傷が認められた。更にG.P.第1段タービン・ホイールと第2段タービン・ホイールとをつないでいるタイ・ボルトは、その両端が切断され、曲った状態で本ホイール・ハブ部内にとどまっていた(写真2及び3並びに付図1参照)。

破 面

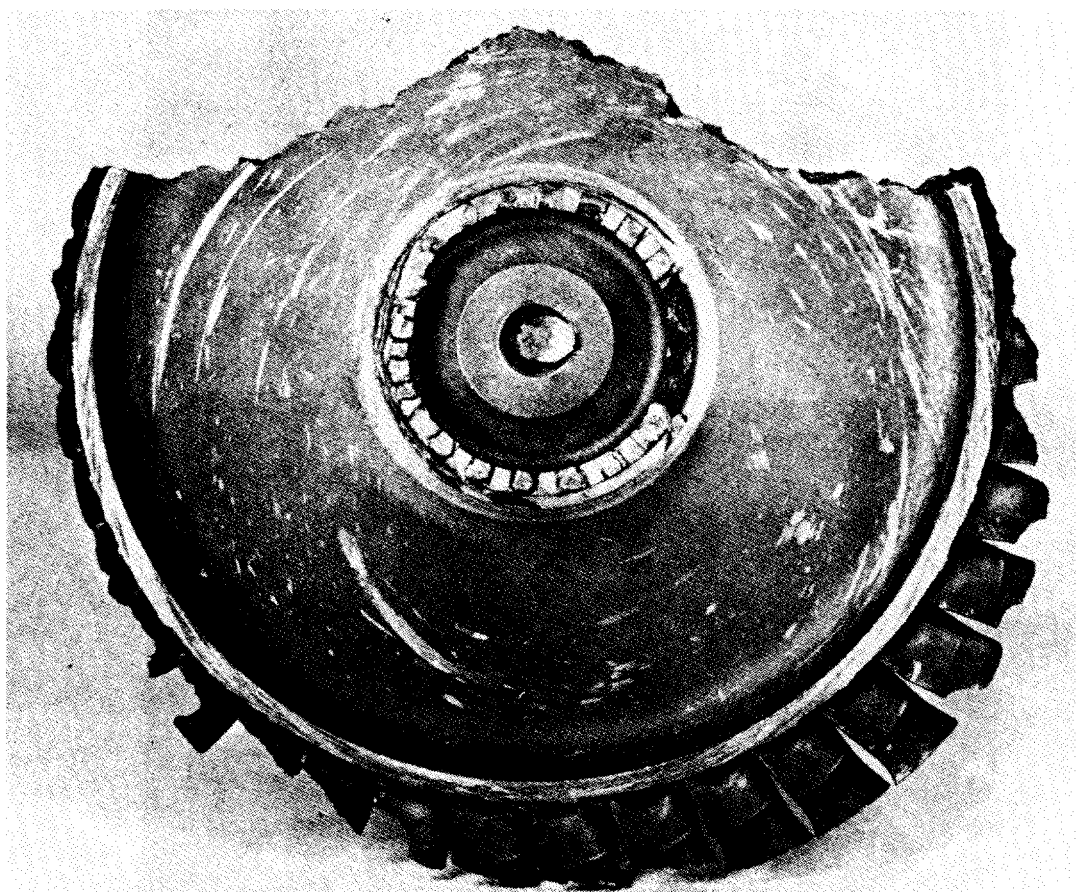
写真 3.

Wheel, Turbine, 1st Stage

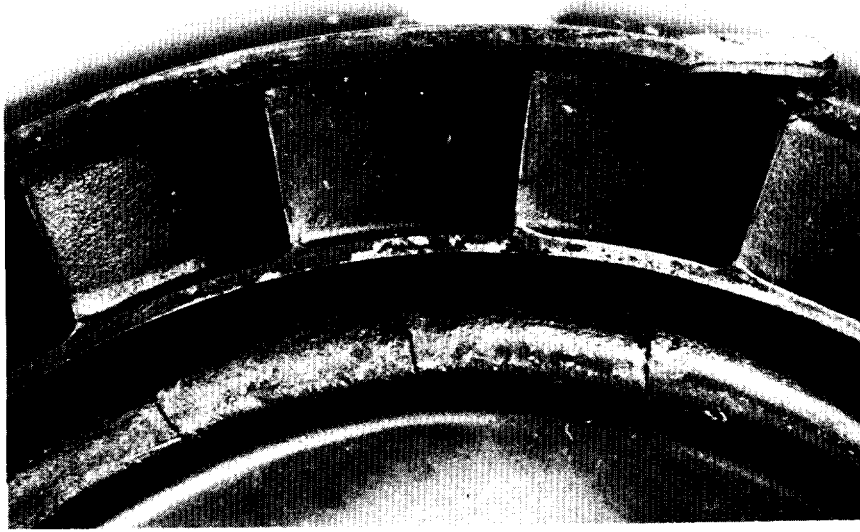
写真 4.

Weel, Turbine, 1st Stage

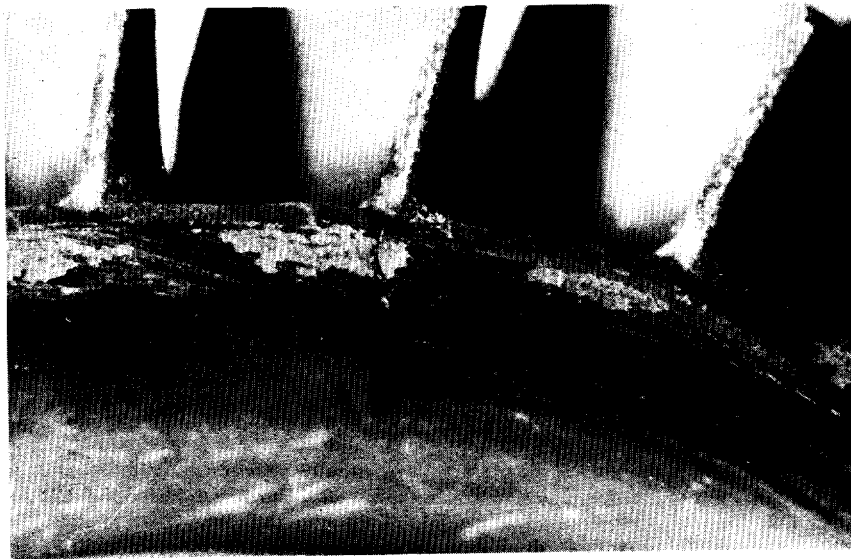
写真 5.

(b) エンジン・コンパート床より回収された本ホイール主要部分の蛍光探傷検査を行ったところ、リム外周部のブレード前縁側(ホイール後方側)にき裂があり(付図1参照↑印位置)、また、ホイール後面のリム外周近傍に後面側から始まるき裂があった(写真5.付図1.○印参照)が、前面側にはき裂は全く無かった。即ち、き裂はG.P.第1段タービン・ノズル・ダイヤフラムにあるクーリ

- (c) 写真 5 に示した長さ 0.34 インチのタービン・ブレード前縁部にまで達しているき裂を開いて調査したところ破面は酸化していたが、き裂の起点や欠陥は見出されなかった。本ホイールの主破断面についても同様であった。この様に破断面に強い酸化が見られたので、これらのき裂はエンジン運転中から存在していたもので、エンジン破断による二次的損傷とは認められない。

Nozzle, Assy, Turbine, 1st Stage

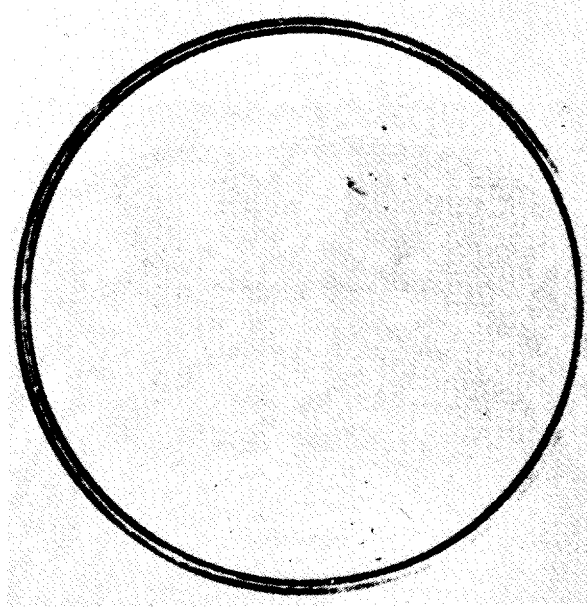
写真 7.

(d) 本来存在しないはずの潤滑油がG.P第1段タービン後面のコンパートメント内に入ってクーリング・エア・ホールの近くで燃焼したのは、ブリーザ圧力であるG.P.Tベアリング・サポート・オイル・サンプルと圧縮機出口の圧縮空気圧力であるその後方コンパートメントとの間の気密を保つ“U”リング・ガスケット漏洩が生じ〔3.1.1(c)参照〕、オイル・サンプル内のブリーザ圧力が高まって、G.P.第1段タービン・ホイール後面のコンパートメントの圧力より高くなったため、G.P.第1段タービン・ホイール・スタブ・シャフトのラビリンス・エア・シール部より潤滑油ミストが、G.P.第1段タービン・ノズル出口圧力である燃焼ガスとクーリング・エア・ホールよりの冷却空気との混合気の入っているG.P.第1段タービン・ホイール、後面のコンパートメント内に洩れこみ、同ミストやその熱分解ガスなどが新鮮な圧縮空気の噴出するクーリング・エア・ホール近辺で何らかの機会に点火燃焼したものと考えられる。

"U" Ring

アリソン社は、昭和54年(1979年)中ごろ以降の新製エンジンについては、組立の際、“U”リング・ガスケットの漏洩有無の圧力テスト(ラビリンスシール、その他オイルの出口をゴムでカバーし、“U”リング・ガスケットに石鹼液を付け、 20 ± 2 psiの高圧空気を加えて“U”リング・ガスケットのシール機能をチェックする。)を実施している。

また、オーバホールの際にも同様の圧力テストを実施するよう昭和56年7月14日付で技術指示を発している。

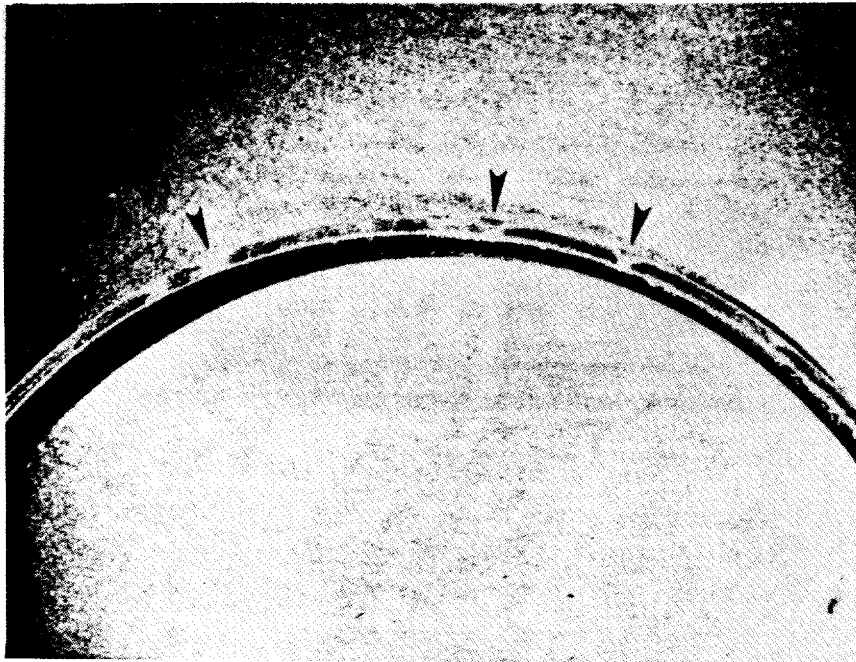
写真 8.

"U" Ring 矢印部変色

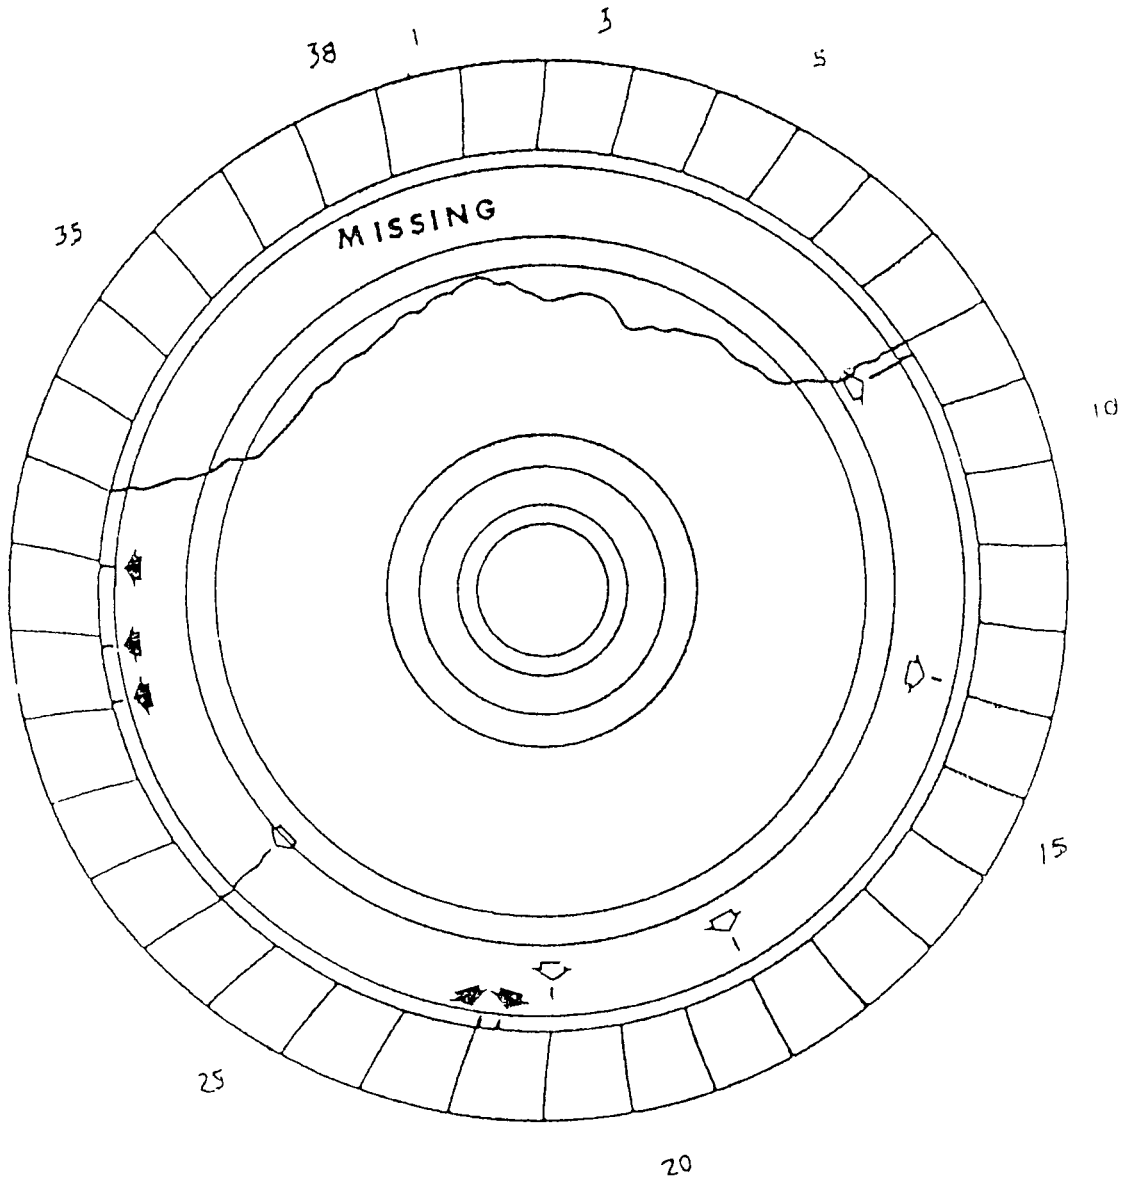
Wheel, Turbine, 1st Stage

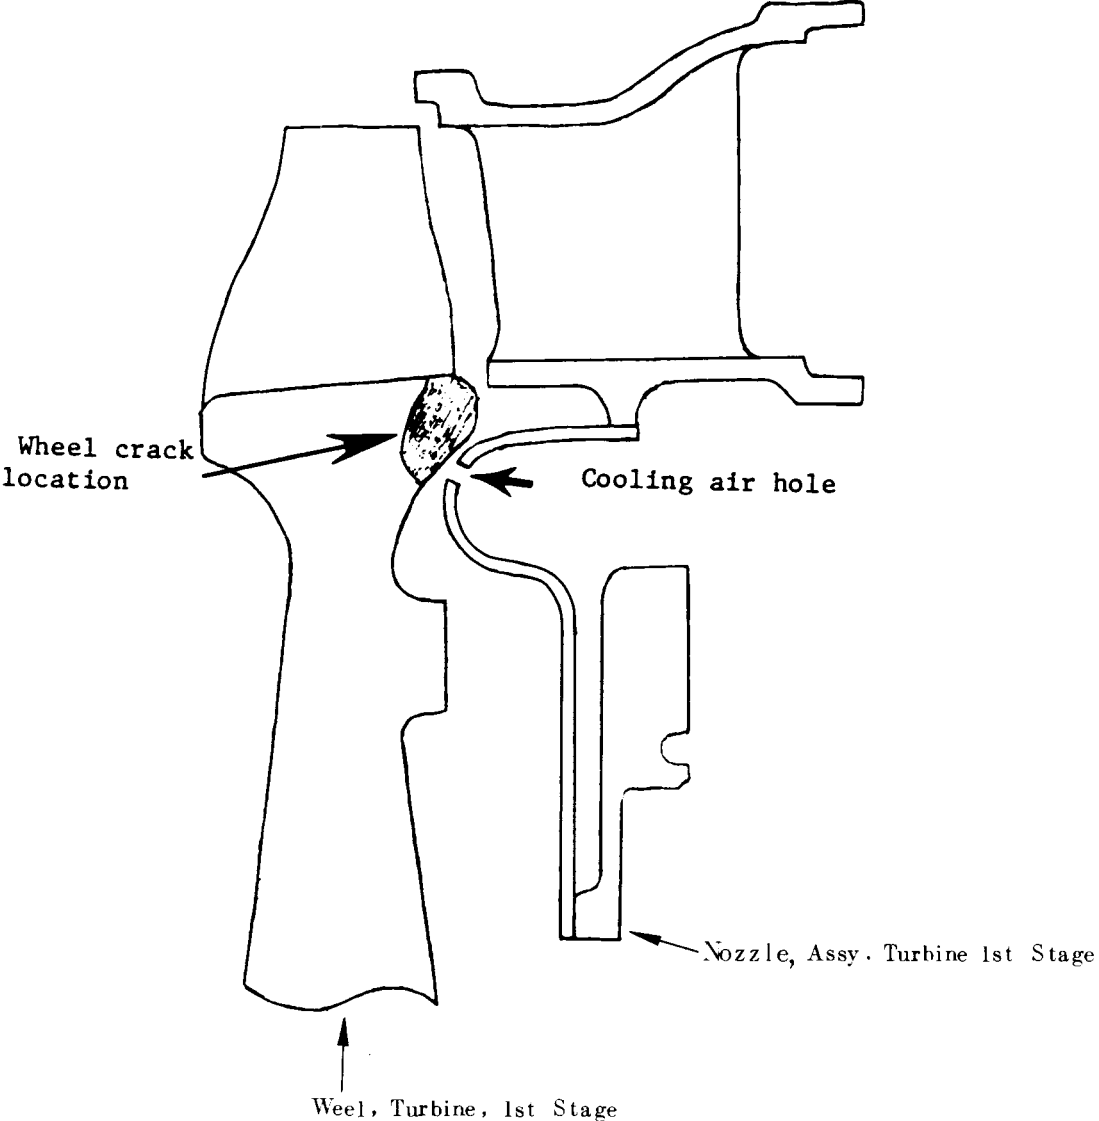
付図 2

(b) G.P.第1段タービン・ノズル・ダイヤフラムの後面側には圧縮器出口圧力の圧縮空気が導かれ、前面側はG.P.第1段タービン・ノズル出口圧力になっている。このダイヤフラム前後両間の圧力差により、G.P.第1段タービン・ノズル・ダイヤフラムの外周にある前方へ凸形の環状部先端付近にあるクーリング・エア・ホール(付図2及び写真5参照)から圧縮空気が前方へ噴出し、G.P.第1段タービン・ホイール・リム部に吹きつけることにより同ホイールを冷却する様になっている。一方、G.P.T.ベアリング・サポート・オイル・サンプル内のブリーザ圧力は、専用のスカベンジング・オイル・ポンプにより上記第1段タービン・ノズル・ダイヤフラム前面部即ち、G.P.第1段タービン・ホイール後面のコンパートメントの圧力より低圧に保たれている。このため、第8ベアリングに噴きつけられた潤滑油は、G.P.T.ベアリング・サポート・オイル・サンプルを経て、スカベンジングオイル・ポンプにより排出されるが、その際この油がG.P.第1段タービン・ホイール・スタブ・シャフトと第8ベアリング・サポートとの間にあるラビリンス・エア・シールを通過して、G.第1段タービン・ホイール後面のコンパートメントへ漏洩するようなことはない様になっている。

ング・エア・ホールから空気が吹きつけられる場所近くのより外周部にあった（付図 2 参照）。
