航空事故調査報告書

西日本空輸株式会社所属
アエロスパシアル式SA360C型JA9262
鹿児島県種子島東方海上
昭和56年8月11日

昭和57年12月8日

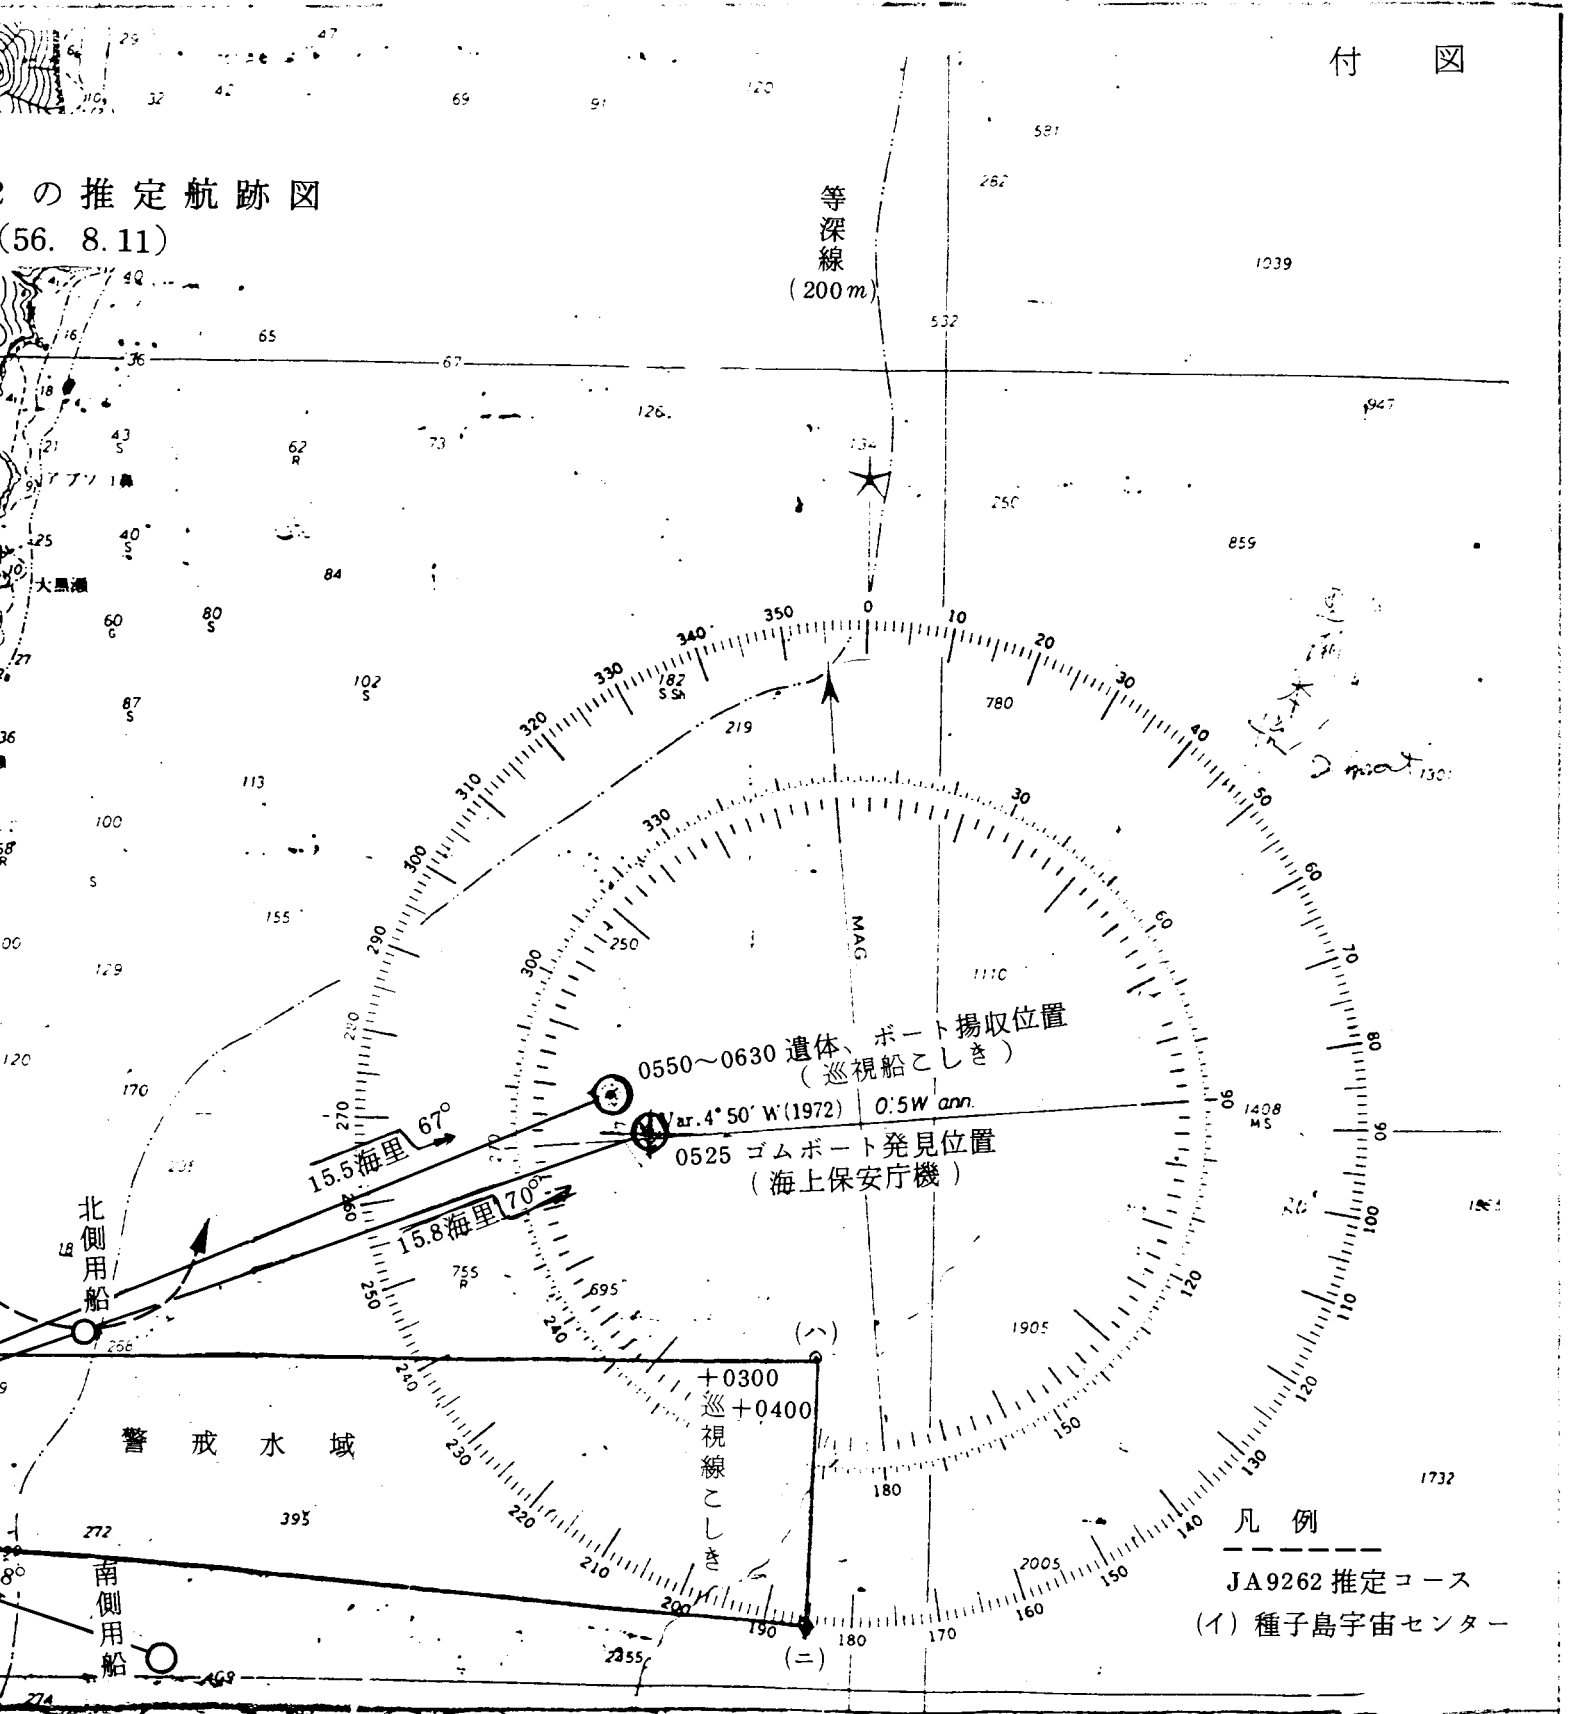
の推定航跡図
(56. 8.11)

- 3.1.3 (1) 種子島空港を離陸して約6分後の03時31分ころに、同機から「用船らしい上空に到着した」旨の、次いで03時32分ころに左旋回で用船の周りを回っている趣旨の連絡があったこと、(2)同空港から北側用船までの所要時間は約6分であり、03時33分ごろ海上監視レーダにより同機の行動を見ていた担当者は北側の用船の周りを回っている同機を見ていること及び(3)同時刻ころに南側の用船船長はヘリコプタを北方に見ており、北側の用船船長はヘリコプタが同船上空に来て左旋回したのち東の沖の方へ向ったと口述しているなどから同機は、北側の用船上を左旋回したのち東の沖の方へ飛行して行ったものと推定される。

- 3.1.6 海上保安庁機は、05時25分ごろセンタの東北東約30キロメートルの海上において、JA9233からのものと思われる燃料油の帯状の流れとその油の流れの中に同機の機体の破片、ゴムボート等の浮流物及び遺体が、長さ約750メートル、巾約200メートルの範囲内にほぼまとまって漂流しているのを発見している。推定事故発生時刻(03時43分ごろ)より発見までの時間が1時間45分程で余り経過しておらず、かつ、付近の風向南西、風速約5メートル/秒という気象及び潮流約2ノットという海象の影響も大きくないものと考えられるので、同機の墜落地点は、これらの発見位置と余り離れていないと推定されるものの、警戒水域からは大きくはずれており、何故に同機がこの地点まで飛行して来たのかを明らかにすることはできなかった。
