航空事故調査報告書

西日本空輸株式会社所属
アエロスパシアル式SA360C型JA9262
鹿児島県種子島東方海上
昭和56年8月11日

昭和57年12月8日

航空事故調査委員会議決（空委第33号）

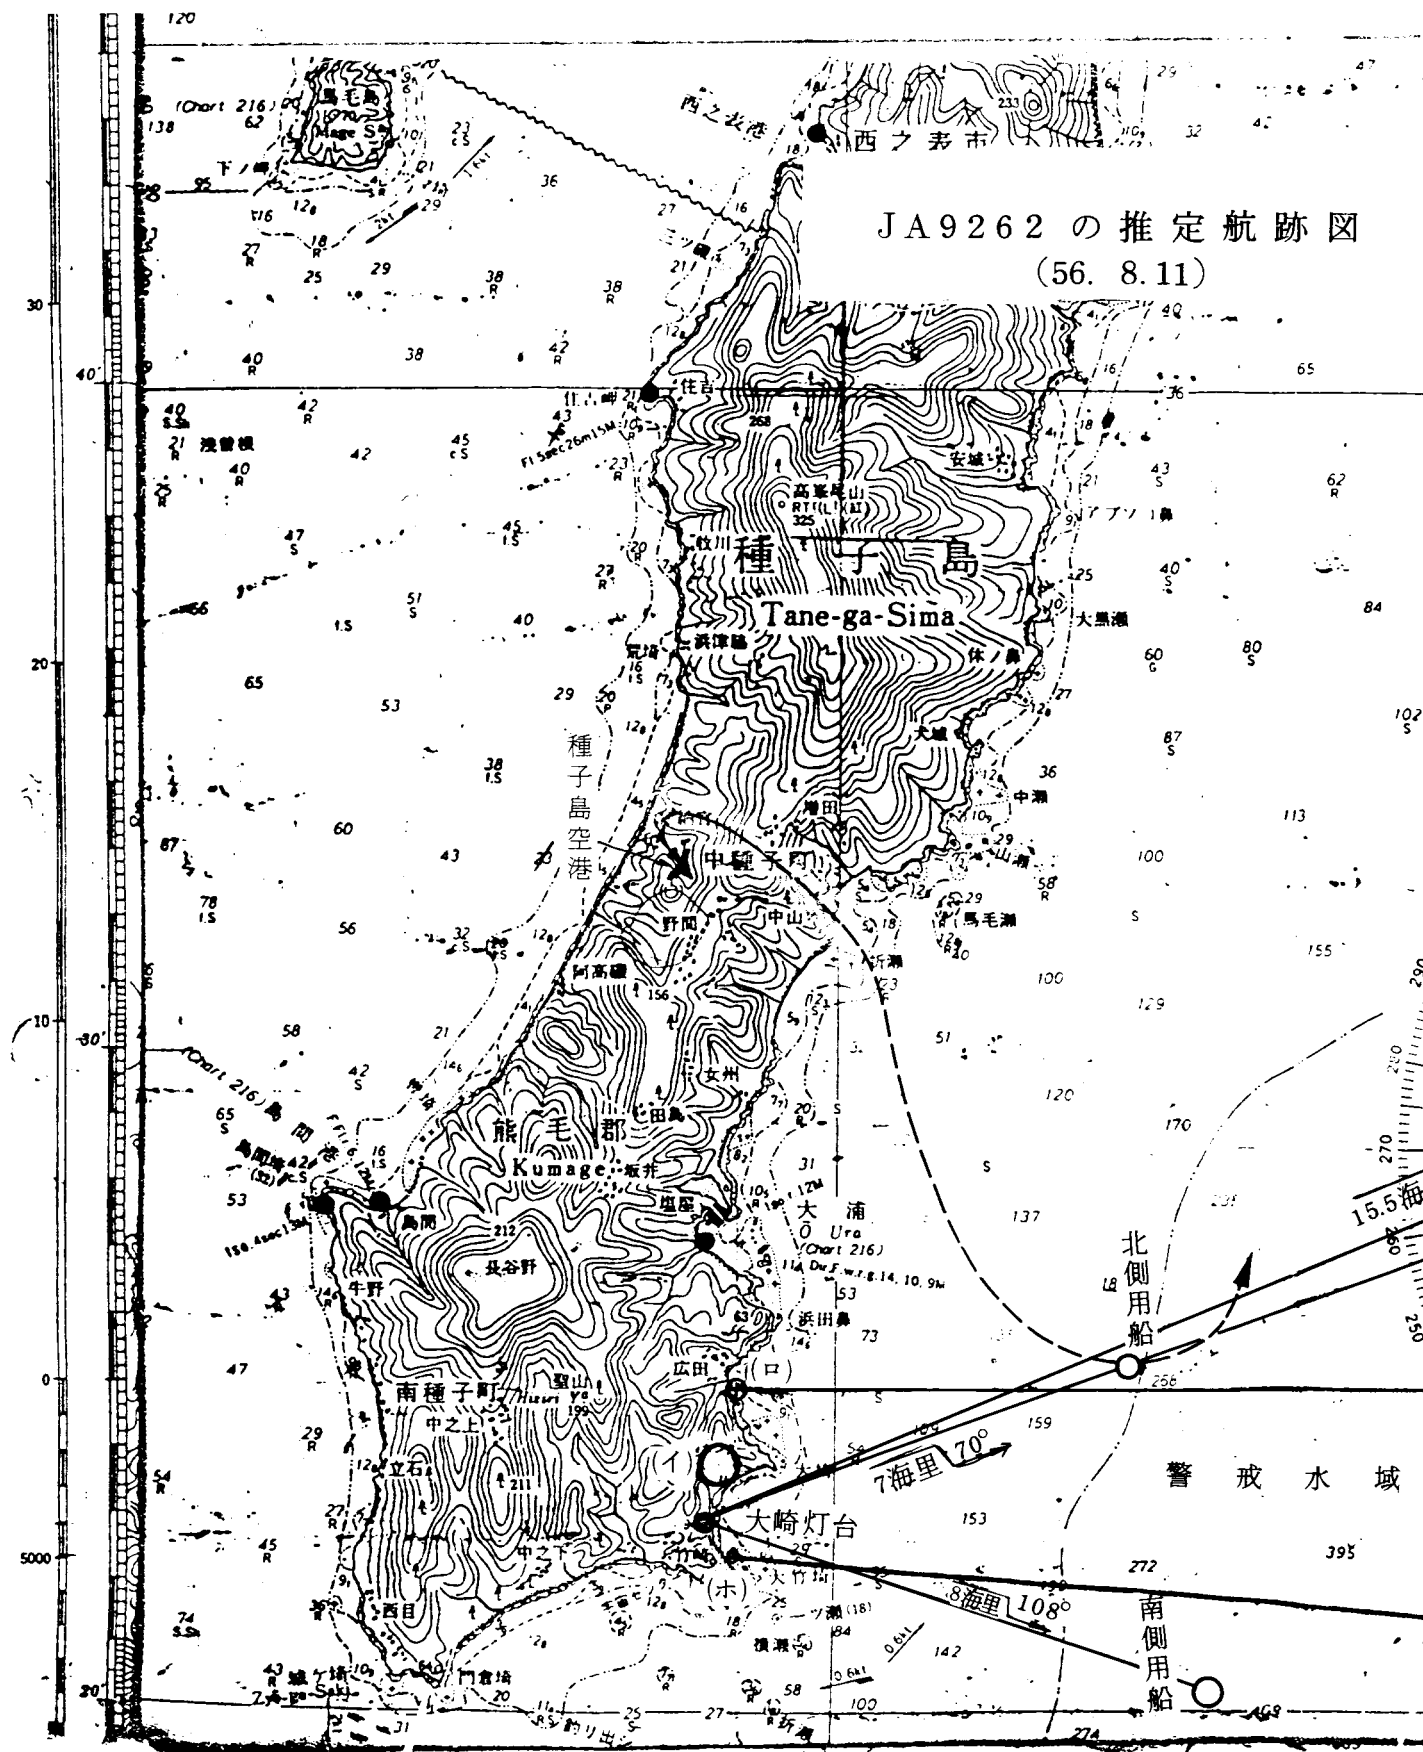
JA9262 の推定航跡図
(56. 8.11)

- 3.1.3 (1) 種子島空港を離陸して約6分後の03時31分ころに、同機から「用船らしい上空に到着した」旨の、次いで03時32分ころに左旋回で用船の周りを回っている趣旨の連絡があったこと、(2)同空港から北側用船までの所要時間は約6分であり、03時33分ごろ海上監視レーダにより同機の行動を見ていた担当者は北側の用船の周りを回っている同機を見ていること及び(3)同時刻ころに南側の用船船長はヘリコプタを北方に見ており、北側の用船船長はヘリコプタが同船上空に来て左旋回したのち東の沖の方へ向ったと口述しているなどから同機は、北側の用船上を左旋回したのち東の沖の方へ飛行して行ったものと推定される。

- 3.1.6 海上保安庁機は、05時25分ごろセンタの東北東約30キロメートルの海上において、JA9233からのものと思われる燃料油の帯状の流れとその油の流れの中に同機の機体の破片、ゴムボート等の浮流物及び遺体が、長さ約750メートル、巾約200メートルの範囲内にほぼまとまって漂流しているのを発見している。推定事故発生時刻(03時43分ごろ)より発見までの時間が1時間45分程で余り経過しておらず、かつ、付近の風向南西、風速約5メートル/秒という気象及び潮流約2ノットという海象の影響も大きくないものと考えられるので、同機の墜落地点は、これらの発見位置と余り離れていないと推定されるものの、警戒水域からは大きくはずれており、何故に同機がこの地点まで飛行して来たのかを明らかにすることはできなかった。
