航空事故調査報告書  
東京理科大学所属  
三田式3型改1 JA2107  
千葉県東葛飾郡関宿町関宿滑空場  
昭和57年5月1日

昭和58年2月16日  
航空事故調査委員会議決（空委第8号）

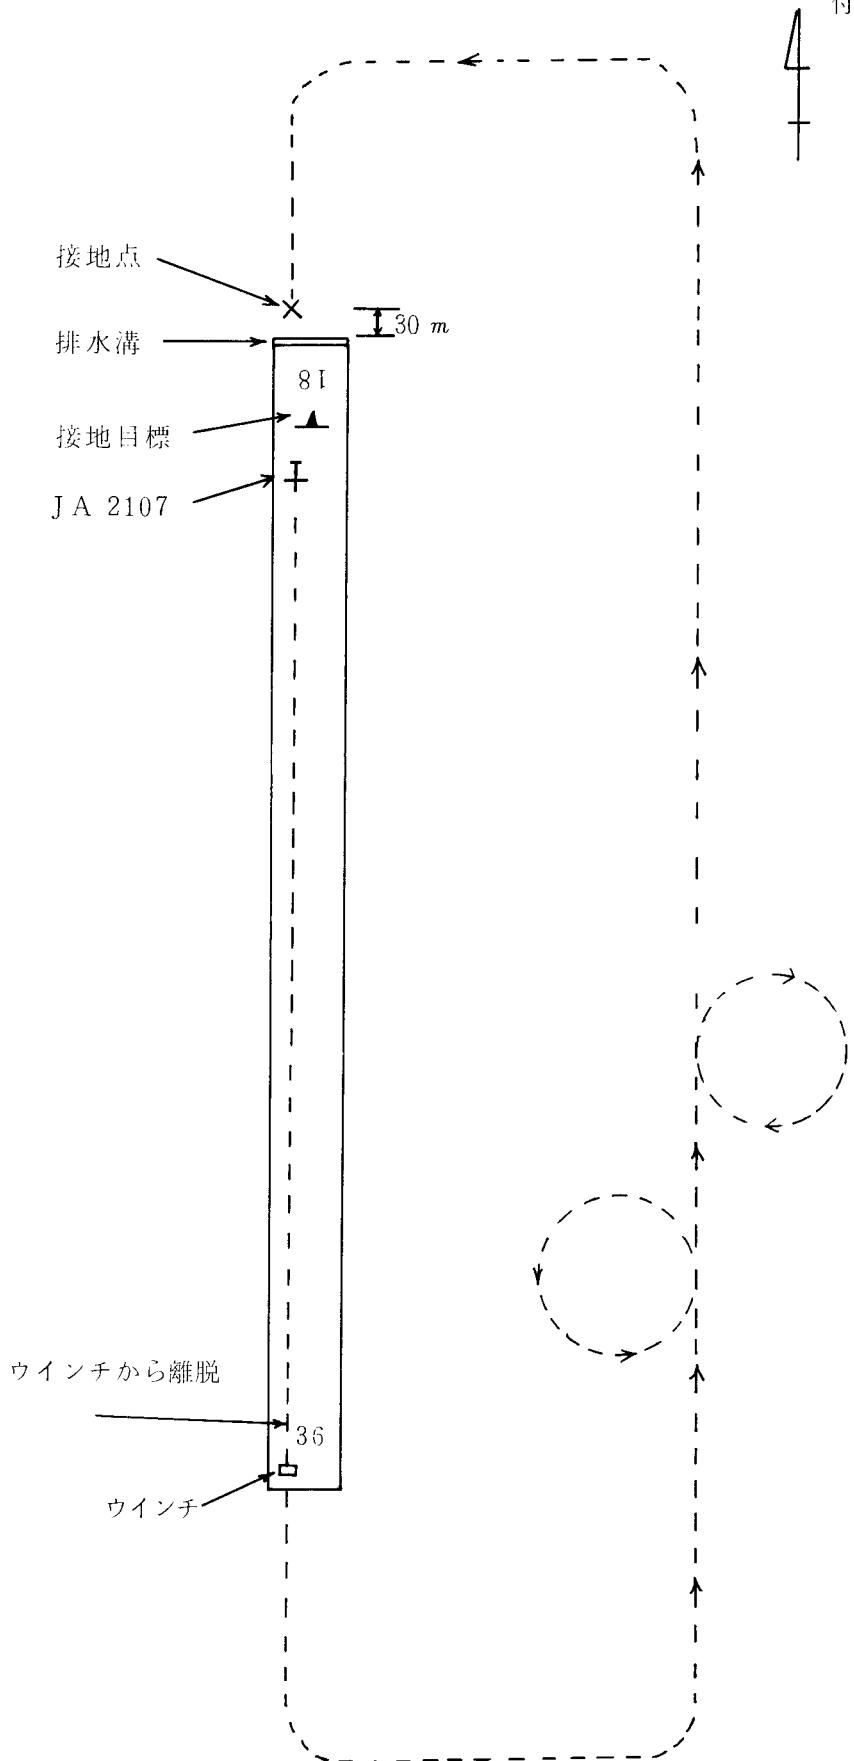
付図

同機は、高度約380メートルでえい航索から離脱し、ダウン・ウインド・レグでバンク約30度の左旋回及び右旋回の訓練を行い、その後ベースレグから最終進入のコースに高度約100メートルで進入した。練習生は、ダイブブレーキを徐々に開いて降下して行ったが、接地点からの距離に比して高度が低くなりすぎた。対地高度約15メートルになったとき、練習生から機長は、操縦を交代し、半開のダイブブレーキを全閉にして、滑走路に着陸しようとしたが、滑走路の手前約30メートルの牧草地に接地した。同機は接地後、地上を滑走し、同滑走路進入端に設置されている幅約3メートル、深さ約1メートルの排水溝を飛び越えたが、その時、溝肩に胴体前方下面を接触した後、更に約10メートル地上滑走して停止した。

推定経路図
