航空事故調査報告書

東邦航空株式会社所属

ヒラー式UH-12E型JA7639

昭和57年6月4日

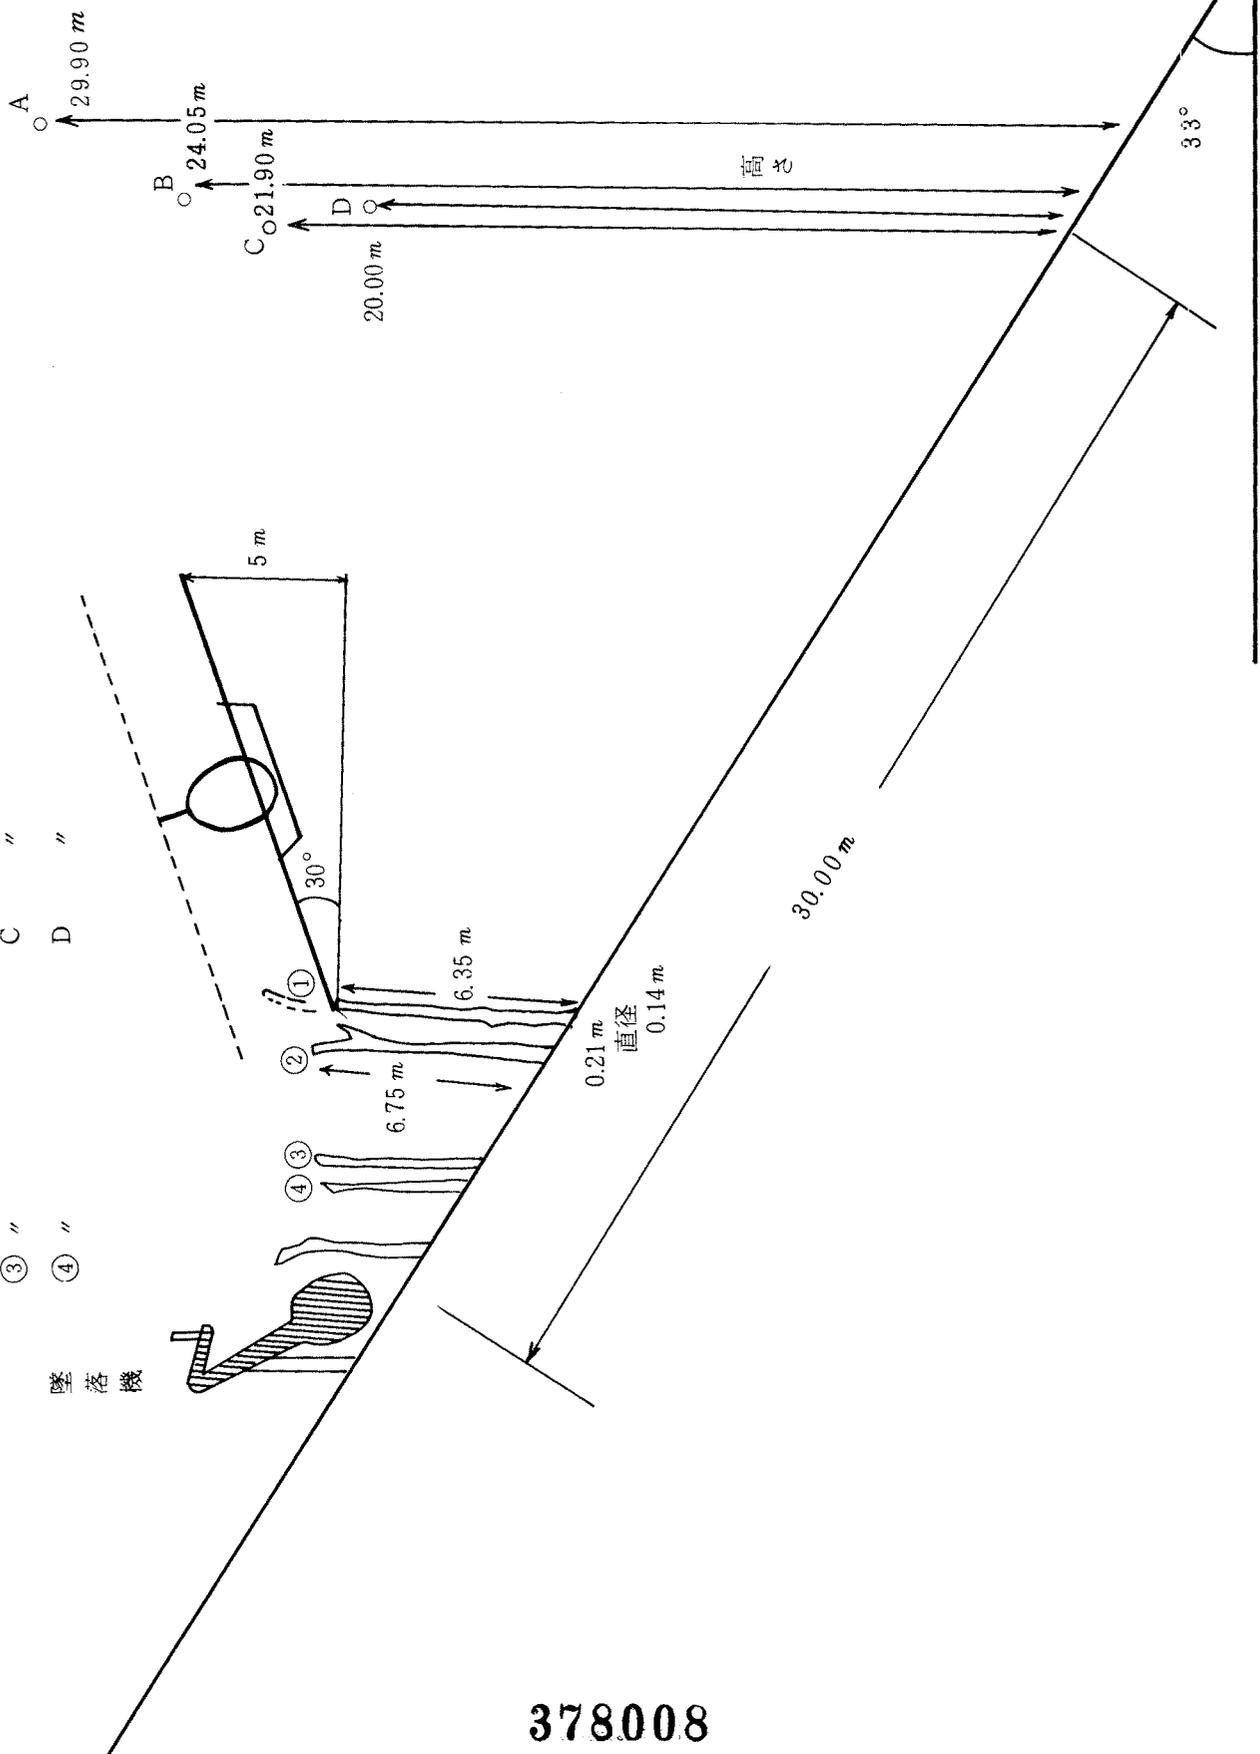
なお、機体のブーム（ブーム長約10メートル）の右端が最初に接触したと推定される松の樹頂が高圧電力線から約16メートルのところであり、また同機が高圧電力線に対して直角に近い方向から接近し、その手前で回避のため右旋回していることから、機体ブームの左端が高圧電力線に最も接近した距離は6メートル以内と推定される（付図2参照）。

- ① 最初に衝突した松
 - ② 松
 - ③ "
 - ④ "
- A 架空地線
 - B 電力線
 - C "
 - D "

墜落機

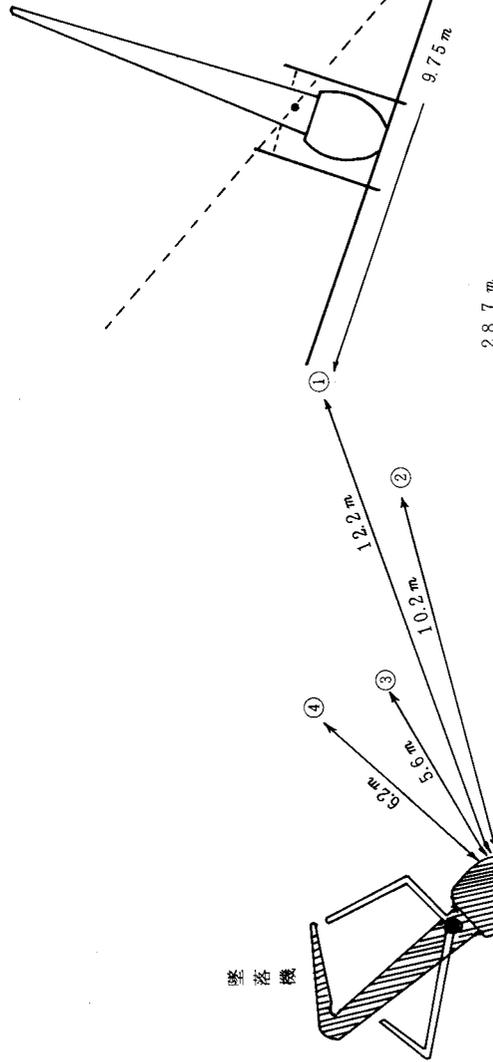
| ① | 最初に衝突した松 | A | 架空地線 |
| ② | 松 | B | 電力線 |

墜落機
