航空事故調査報告書

インペリアル航空株式会社所属
ヒラー式UH-12E型JA7656
山形県村山市大字本飯田付近
昭和57年8月16日

航空事故調査委員会議決（空委第12号）

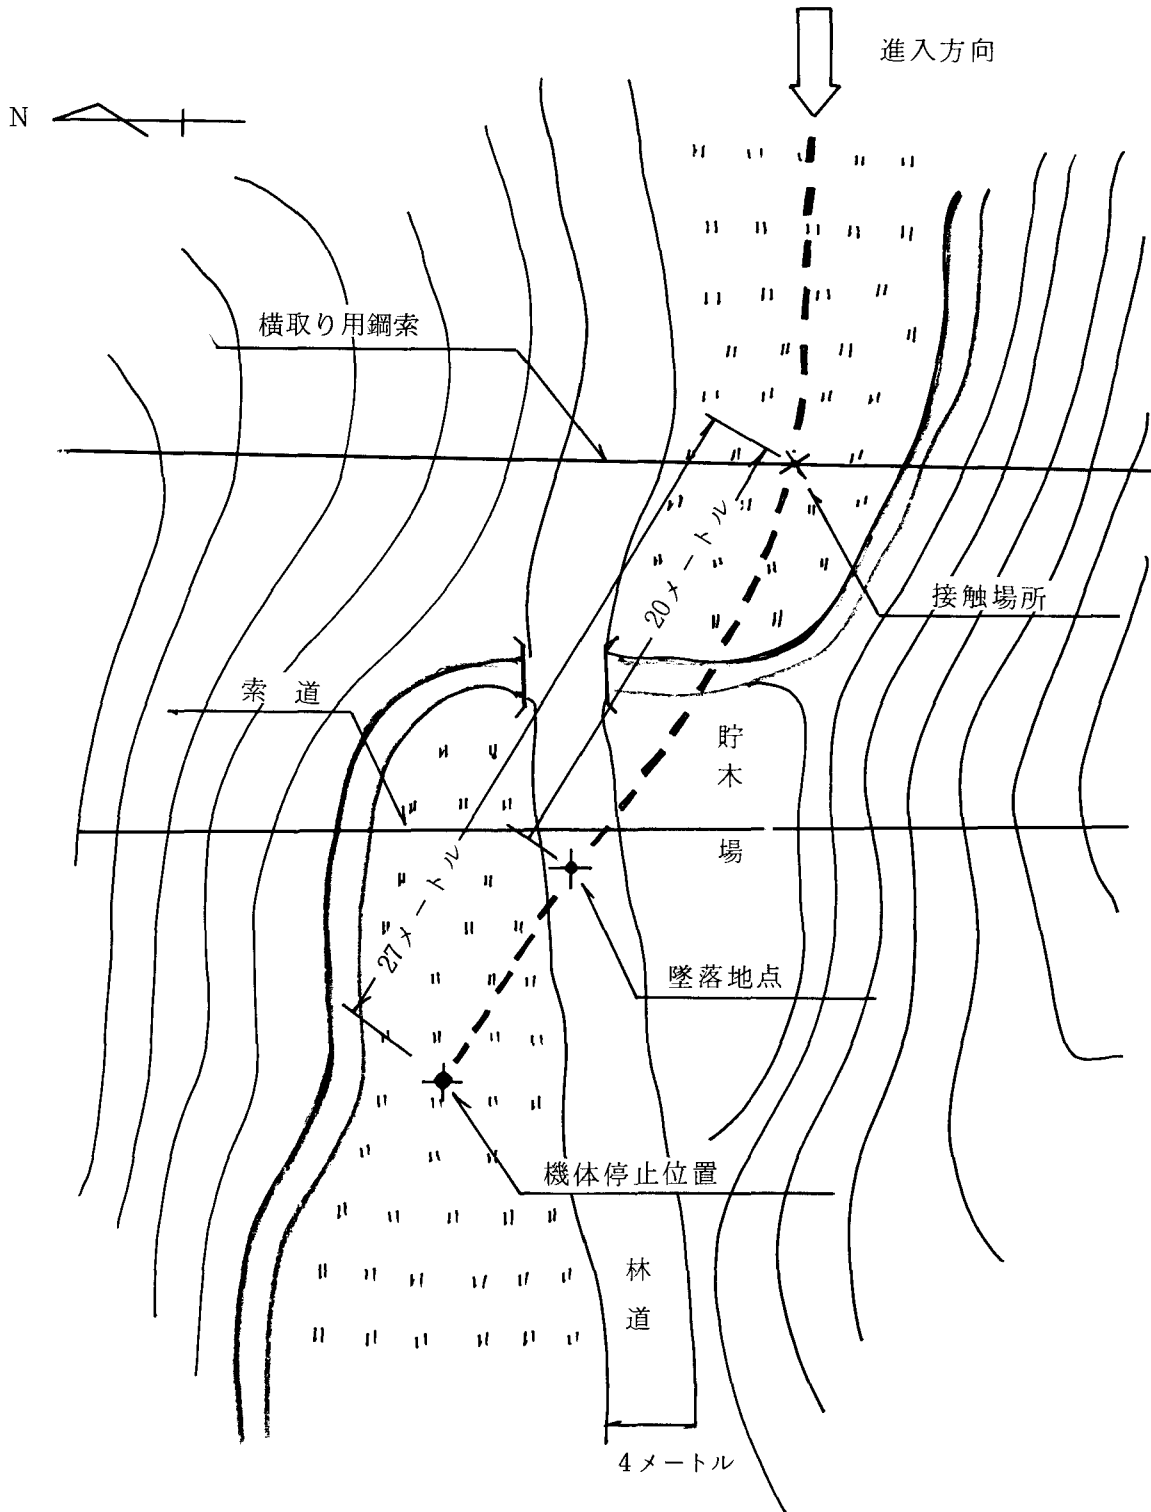
事故発生地点は、村山市南東約5キロメートル、標高170メートルであった。同地点は、海拔約380メートル及び海拔350メートルの山にはさまれた狭隘な山峡であり、沢沿いに水田があった（付図1、付図2参照）。

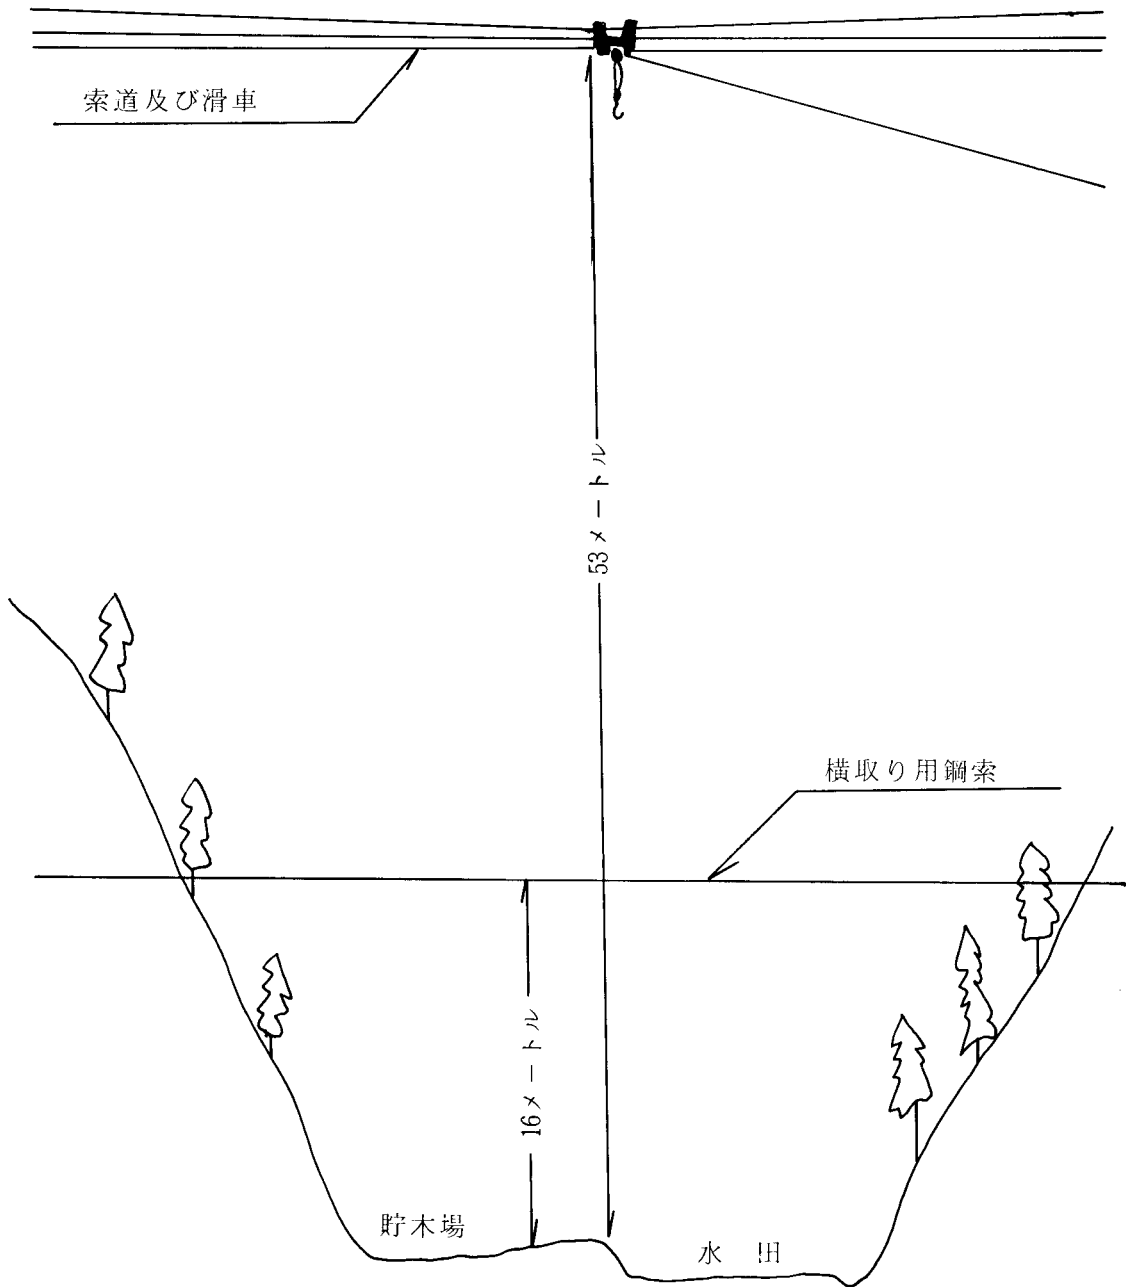
付図 2

機長は当該地区で対地高度約15メートル、対気速度約30マイル/時で散布を開始した。機長は、同機の進行方向にほぼ直角で、地上高約50～70メートルに展張された木材運搬用索道及滑車（付図参照）を注視しつつ、同索道に接近していった。機長は、同索道の直下より約30メートル手前で右180度旋回すべく、対気速度を減じつつ、旋回操作を開始しようとしたとき、同機は、同索道直下より約16メートル手前で、ほぼ水平に、地上高約16メートルに展張された索道用横取り鋼線に接触した。

進入側より見た索道架設図
