航空事故調査報告書

日本航空株式会社所属
ダグラス式DC-8-61型JA8045
香港国際空港の南約70海里(130キロメートル)の公海上
昭和57年4月25日

昭和58年2月16日

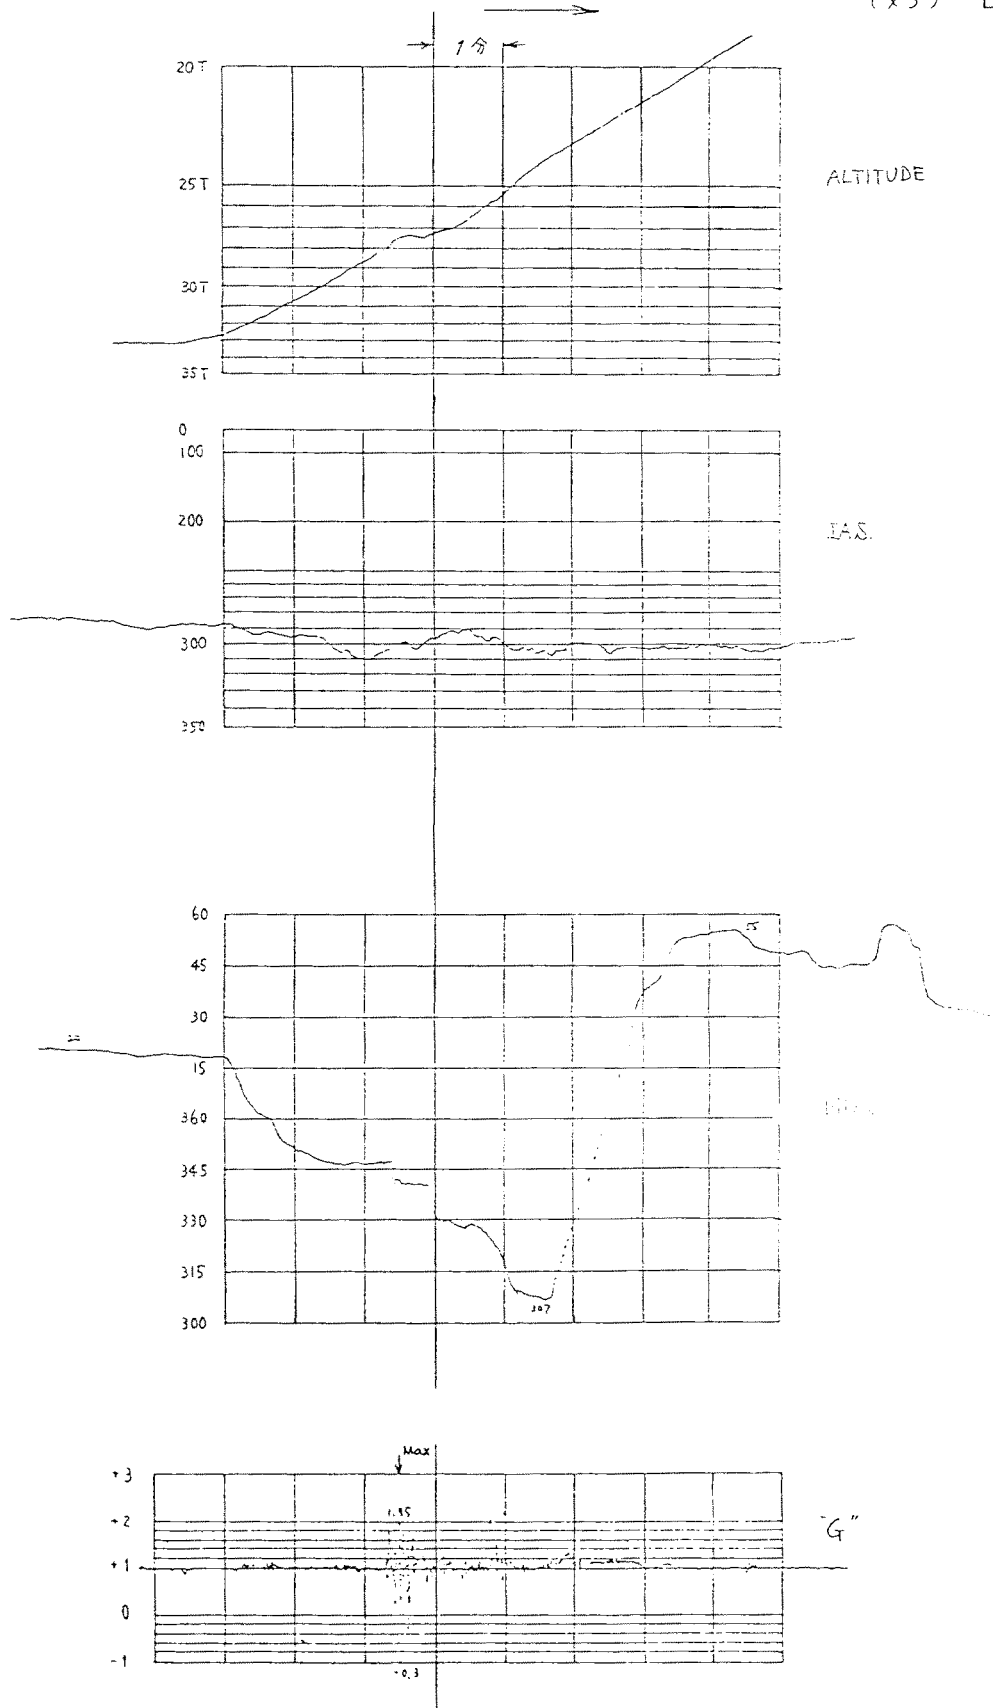
付 図

操縦室用音声記録装置については、時間が経過して当時の記録はなかったが、FDRはすべてのパラメータとも良好に記録されており、読取りが行われた。その結果、同機は積乱雲を避けるための旋回を始めた高度27,500フィート付近でタービランスに遭遇したものと推定され2.5秒間に+1.5g以上及び+0.5g以下の垂直加速度が数回記録されていた（付図参照）。
