# 航空事故調査報告書

新中央航空株式会社所属  
セスナ式A150K型JA3533  
栃木県日光市稲荷川河川敷  
昭和56年11月11日

昭和58年6月29日

航空事故調査委員会議決（空委第28号）

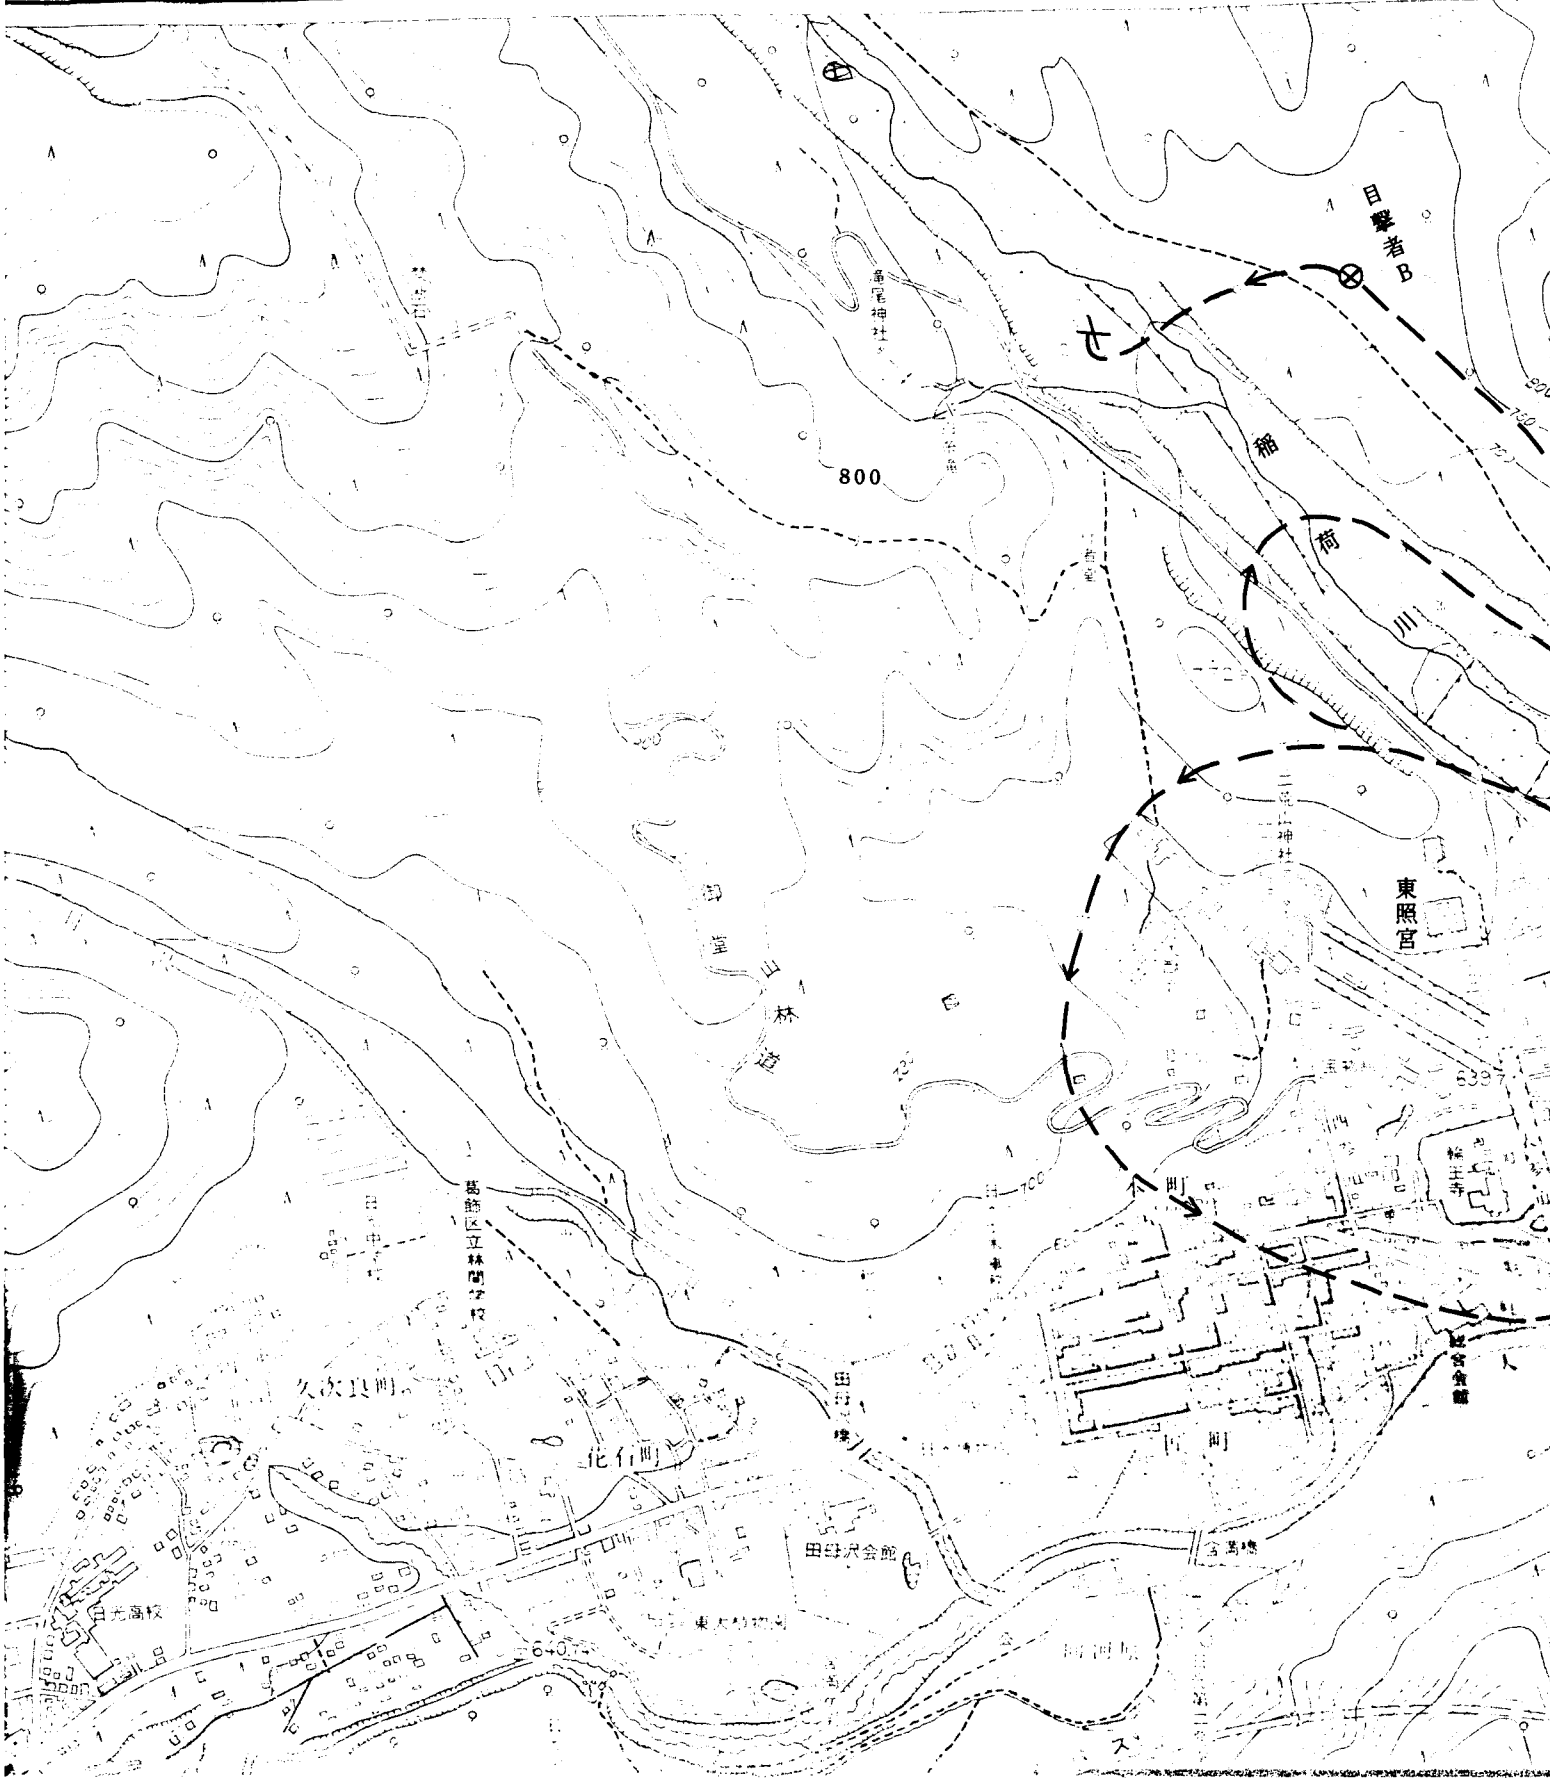
推定飛行経路(JA3533)

目撃した整備士によると同機は、機長が右席、写真家が左席に搭乗し、09時20分ころ竜ヶ崎飛行場滑走路26から離陸した。同機は離陸した後、会社周波数で会社に対し「オペレーション・ノーマル日光へ向かう」と送信してきた。東照宮近くにいた目撃者Aの口述によると、同機は東照宮（標高670メートル）（約2,200フィート）の周囲上空を低速かつ低空で3～4回左旋回を行った。その後、同機は180度右旋回して稲荷川の東岸を南東に向かって下流の方へ低速で横滑りのような飛行を行った後、日光小学校の北側のつり橋付近で左へ180度旋回し稲荷川の東側上空を北西に向かった。その後、同機は徐々に高度を下げながら飛行した後、ほぼ西に向かって飛行し、東照宮の北約1,000メートルの大きな石が散在する稲荷川の河川敷（標高700メートル）に墜落した（付図参照）。事故発生時刻は10時20分ごろであった。
