航空事故調査報告書

新中央航空株式会社所属
セスナ式A150K型JA3533
栃木県日光市稲荷川河川敷
昭和56年11月11日

昭和58年6月29日

航空事故調査委員会議決（空委第28号）

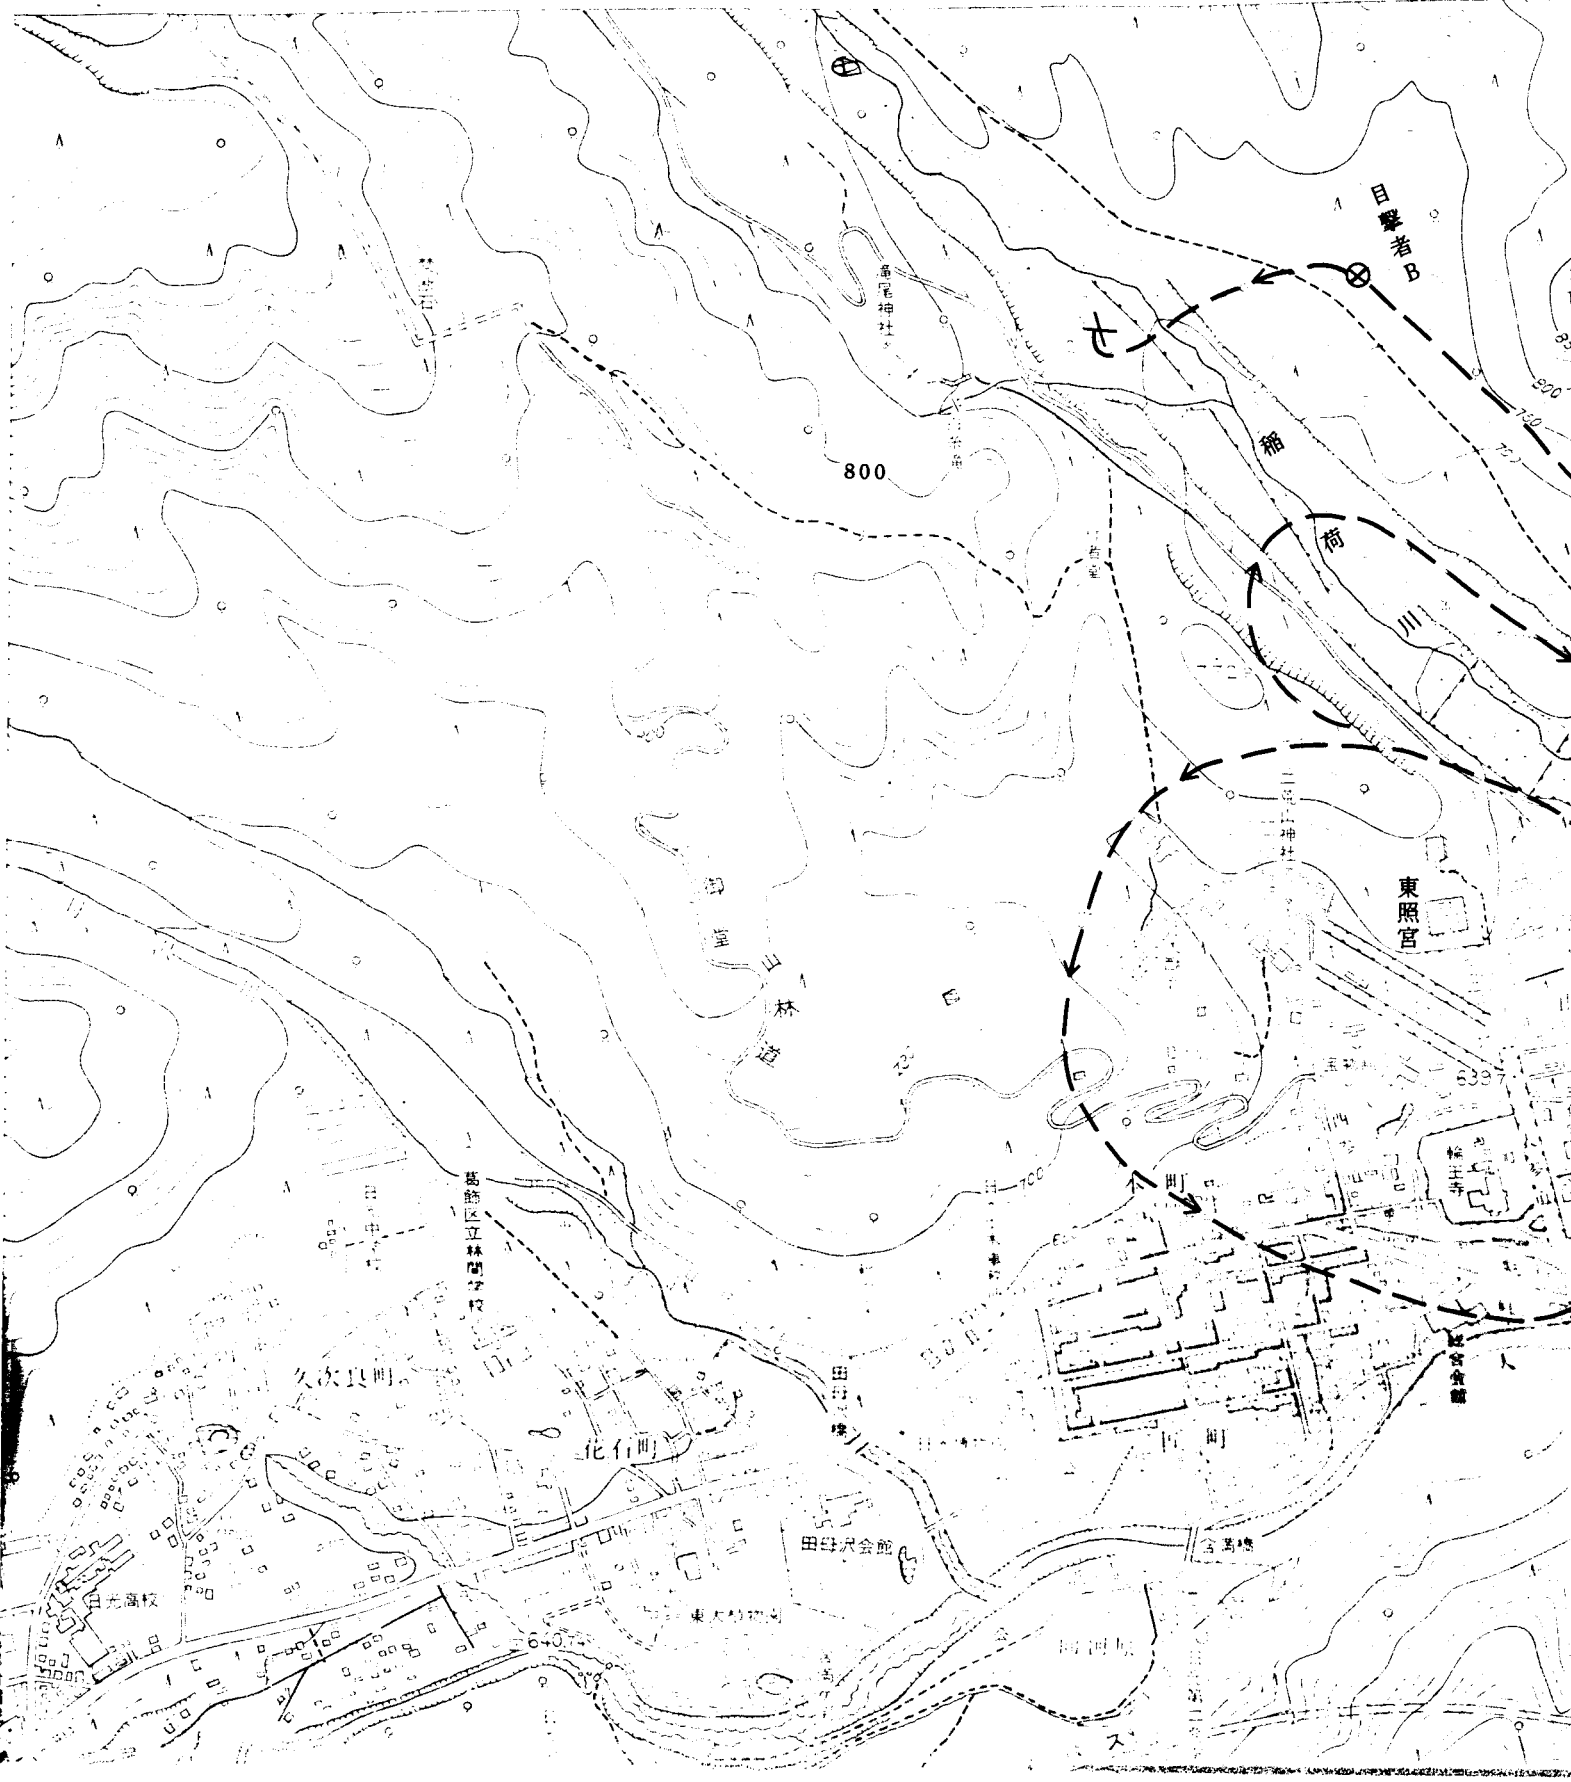
推定飛行経路(JA3533)

目撃した整備士によると同機は、機長が右席、写真家が左席に搭乗し、09時20分ごろ竜ヶ崎飛行場滑走路26から離陸した。同機は離陸した後、会社周波数で会社に対し「オペレーション・ノーマル日光へ向かう」と送信してきた。東照宮近くにいた目撃者Aの口述によると、同機は東照宮（標高670メートル）（約2,200フィート）の周囲上空を低速かつ低空で3～4回左旋回を行った。その後、同機は180度右旋回して稲荷川の東岸を南東に向かって下流の方へ低速で横滑りのような飛行を行った後、日光小学校の北側のつり橋付近で左へ180度旋回し稲荷川の東側上空を北西に向かった。その後、同機は徐々に高度を下げながら飛行した後、ほぼ西に向かって飛行し、東照宮の北約1,000メートルの大きな石が散在する稲荷川の河川敷（標高700メートル）に墜落した（付図参照）。事故発生時刻は10時20分ごろであった。
