航空事故調査報告書

公共施設地区航空株式会社所属
富士重工式FA200-160型(エアロスバル)JA3775
福岡県北九州市門司区大字黒川691番地の13
風師山(標高362メートル)の北側山腹(標高230メートル付近)
昭和57年1月24日

昭和58年6月29日

航空事故調査委員会議決(空委第29号)

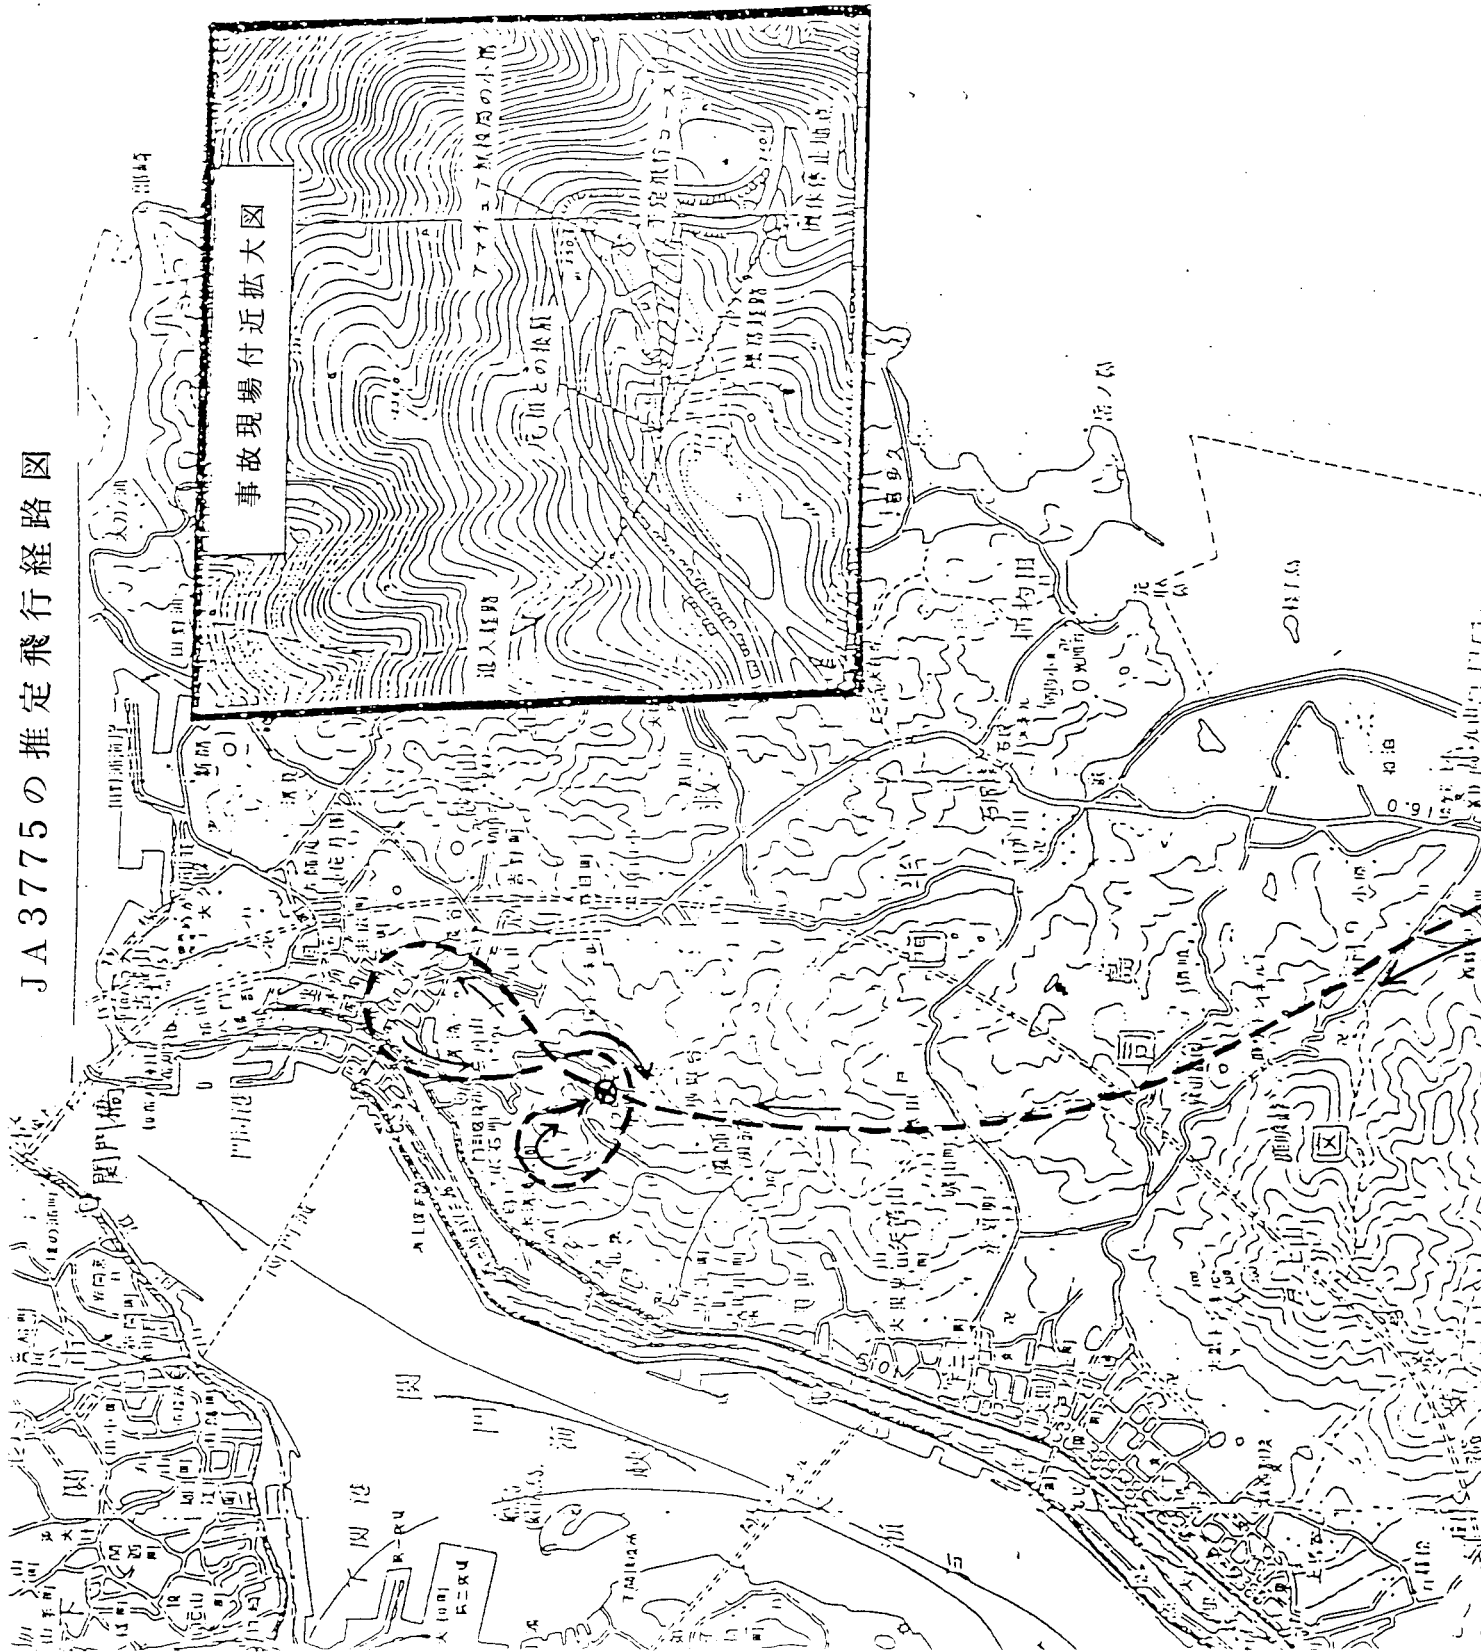
JA 3775 の推定飛行経路図

以上のことから同機は離陸後左旋回して北に向かい、恒見付近上空を通過後は風師山北側山腹に至る最短経路（約11キロメートル）を飛行したものと推定される（付図参照）。

- 3.1.10 同機が同尾根の笹等に接触したことについては、同尾根を通過中の同機が、エンジン及び操縦系統等の不具合の発生又は乱気流との遭遇等によって突然高度低下をきたしたことによるものではなく、これは機長が超低空で無線小屋への接近を意図して飛行中、当該尾根に対する高度の判定が適切でなかったことによるものと推定される。同尾根の笹等を切断後の同機は、左主翼が樹幹との激突により破断分離し、付図に示す経路で同小屋の南約100メートルの地点に墜落したものと認められる。
