航空事故調査報告書

中日本航空株式会社所属
ベル式47G4A型JA7633
栃木県下都賀郡大平町真弓付近の水田
昭和57年6月5日

昭和58年6月29日

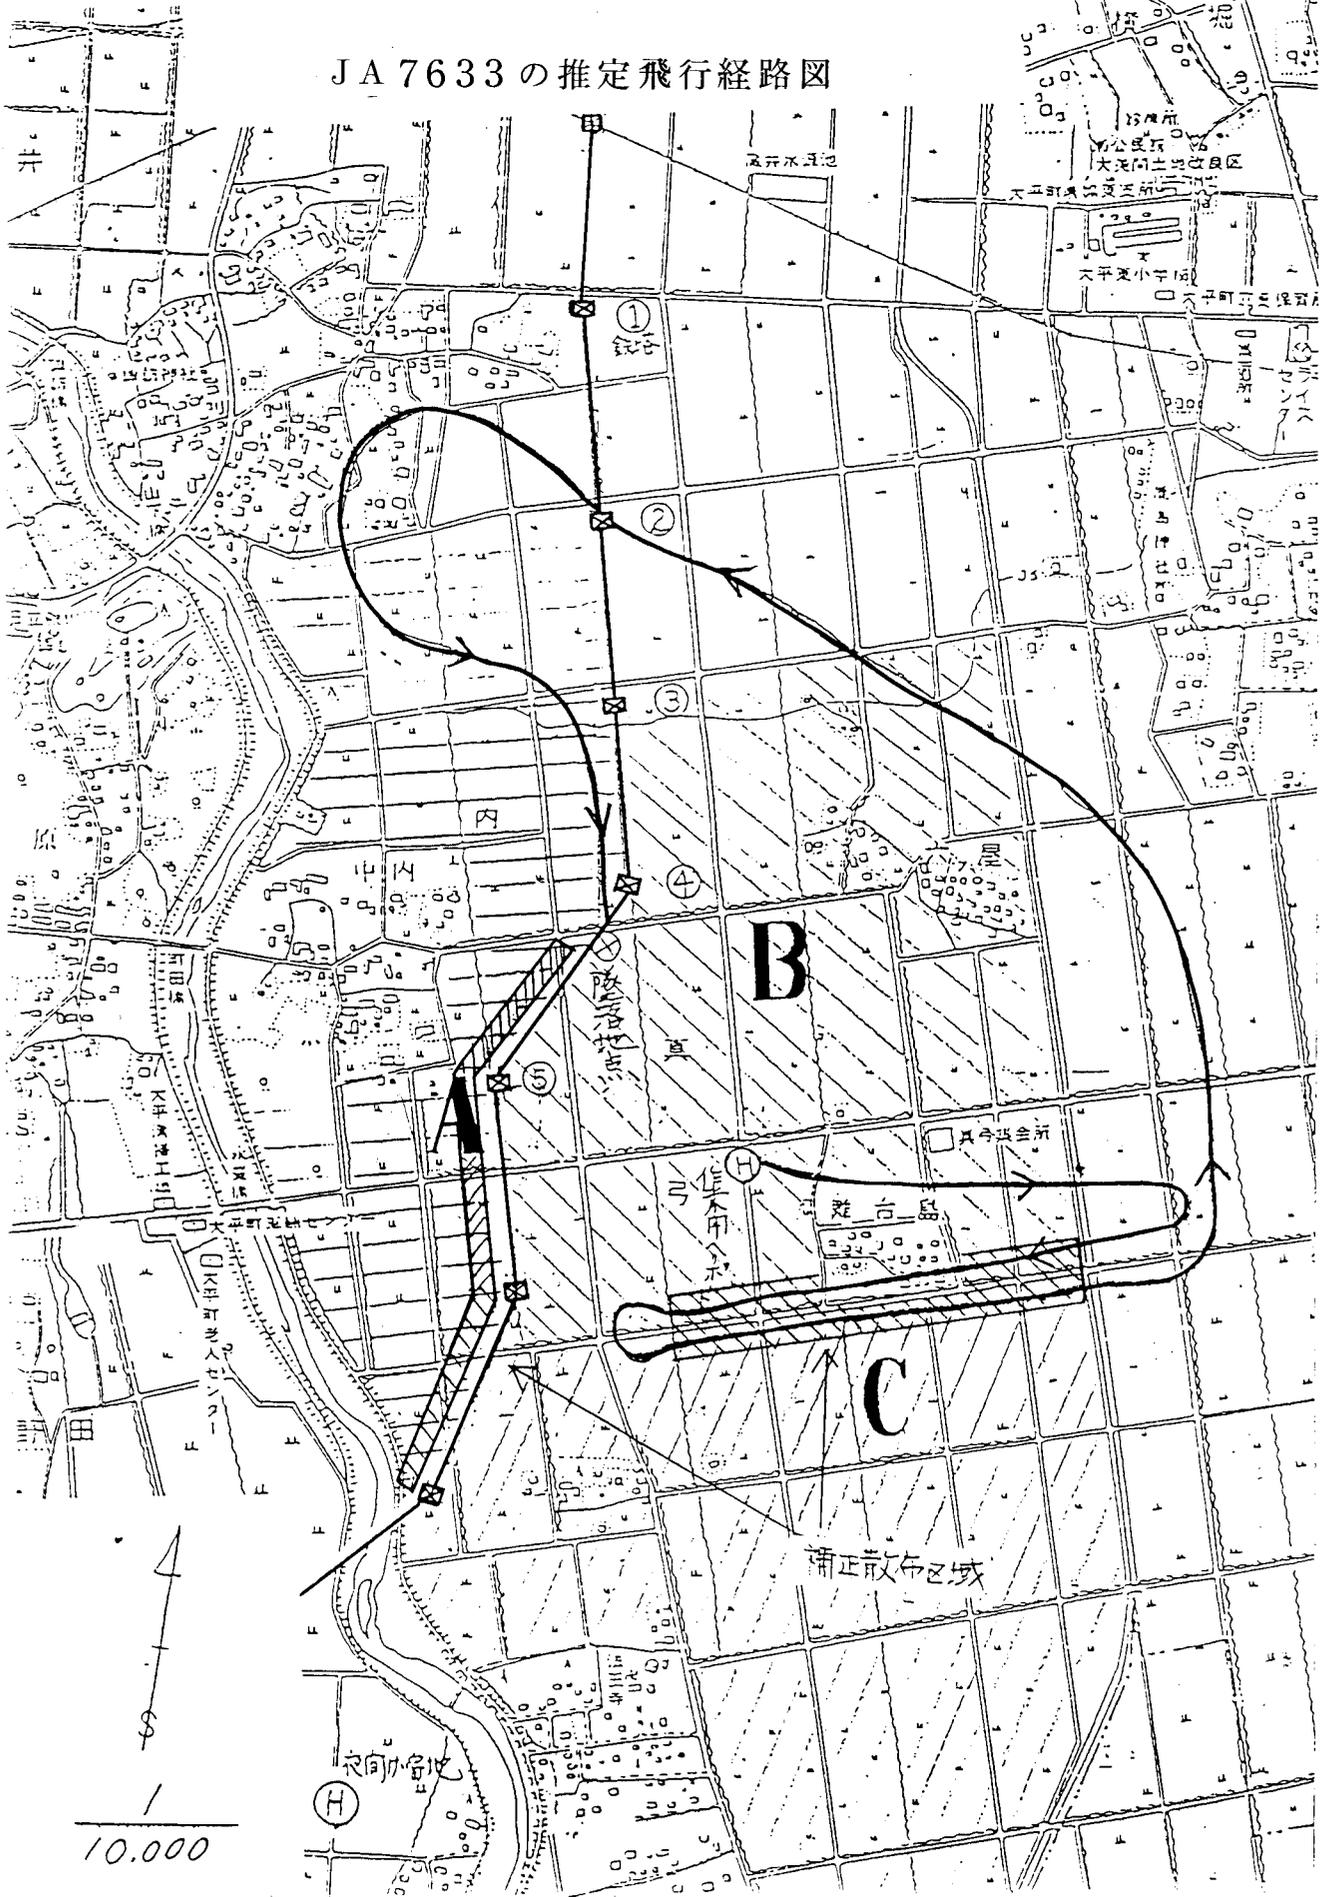
JA 7633 の推定飛行経路図

機長は、08時02分ごろ通算25回目の飛行として、真弓ヘリポートを離陸し、付図に示す経路でまずB・C地区の境界付近の補正散布を実施した。機長は、引き続いてA地区の補正散布地域への移動に際し、真弓地域の中央部にはA地区とB・C地区とを東西に区分する状態

同送電線のNo.4鉄塔（No.3鉄塔の南約300メートル）より先は、西側へ約40度屈曲して展張されているが、機長はNo.4鉄塔の西側を通過したころ眼前のやや上方に数本の同送電線を突然視認した。機長は急拠右旋回による回避操作を行ったが、その直後機体に衝撃を感じた。

同送電線は、付図に示すとおり4.4メートルの間隔で並行している2本の電線で3層からなっているが、同機はそのうちの最下層東側の送電線（No.4鉄塔から南へ約62メートル、高さ約18メートル付近）にメインロータブレードが接触して、同線を2個所で切断するとともにほぼその直下となる麦畑に右傾斜の機首下げ姿勢で墜落して右スキッドから接地し同部分を破損してバウンド後右斜め前方約5メートルの地点に右横だおしの状態で停止した。
