## 58-4 航空事故調査報告書

# 航空事故調査報告書

大阪エアウエーズ株式会社所属

ベル式206B型JA9286

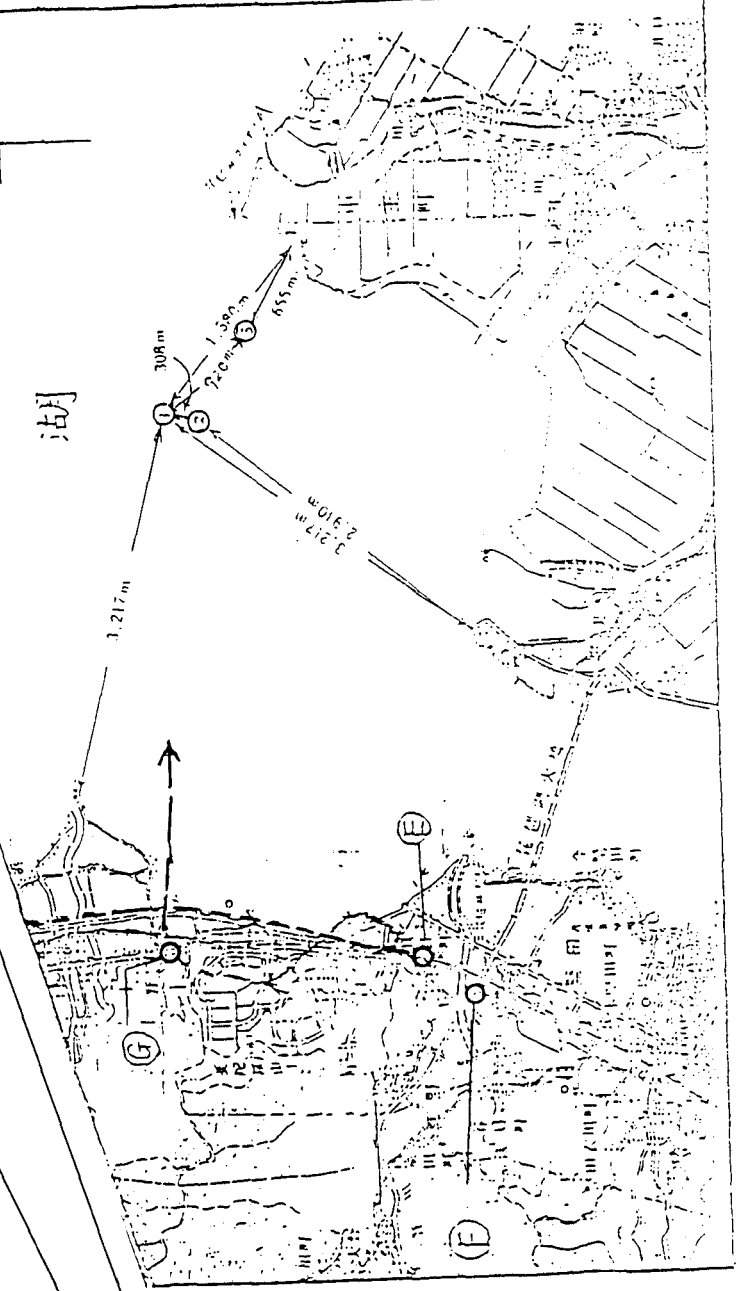
付図 2

事故現場見取図

- ① 機体発見位置
  - ② 機体揚収位置
  - ③ 遺体発見位置
  - ④ ~ ⑩ 目撃者の場所
- 凡例
- JA 9286 推定飛行経路
