# 航空事故調査報告書

岐阜フライング・クラブ所属

セスナ式177型JA3401

昭和57年5月8日

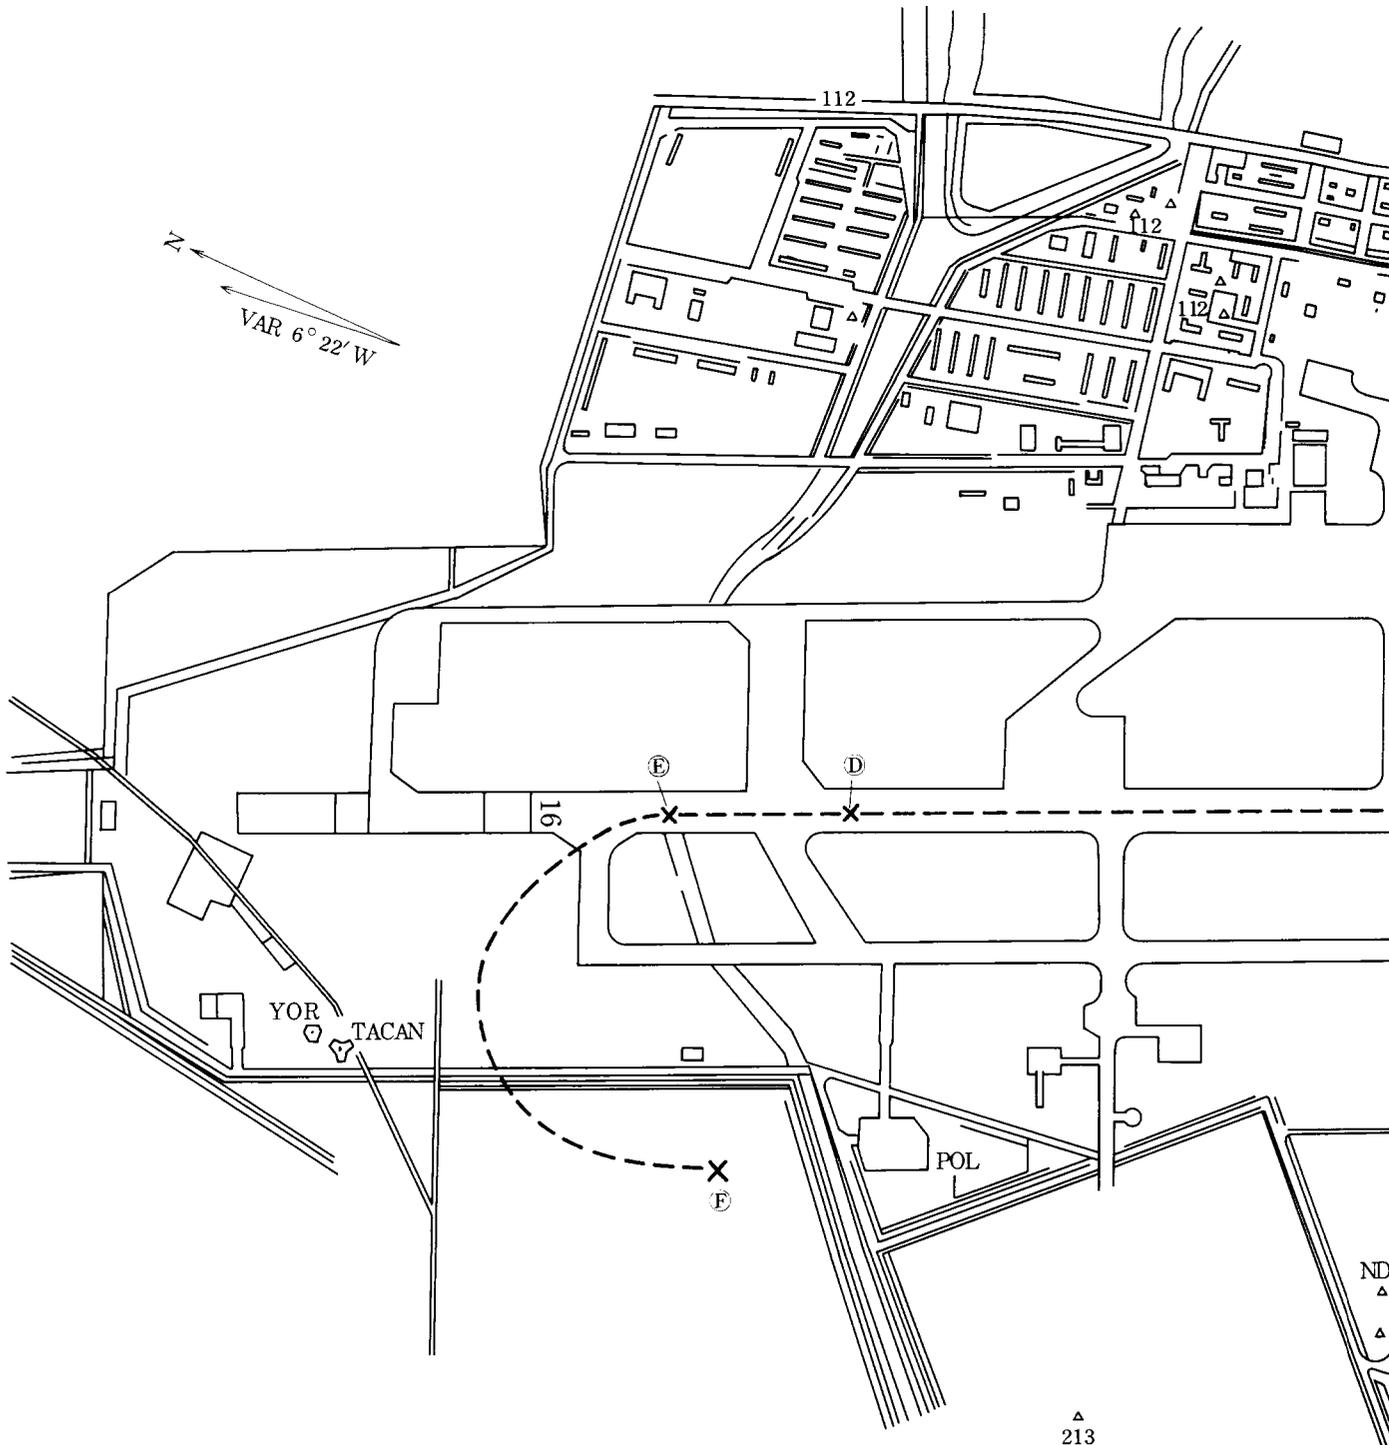
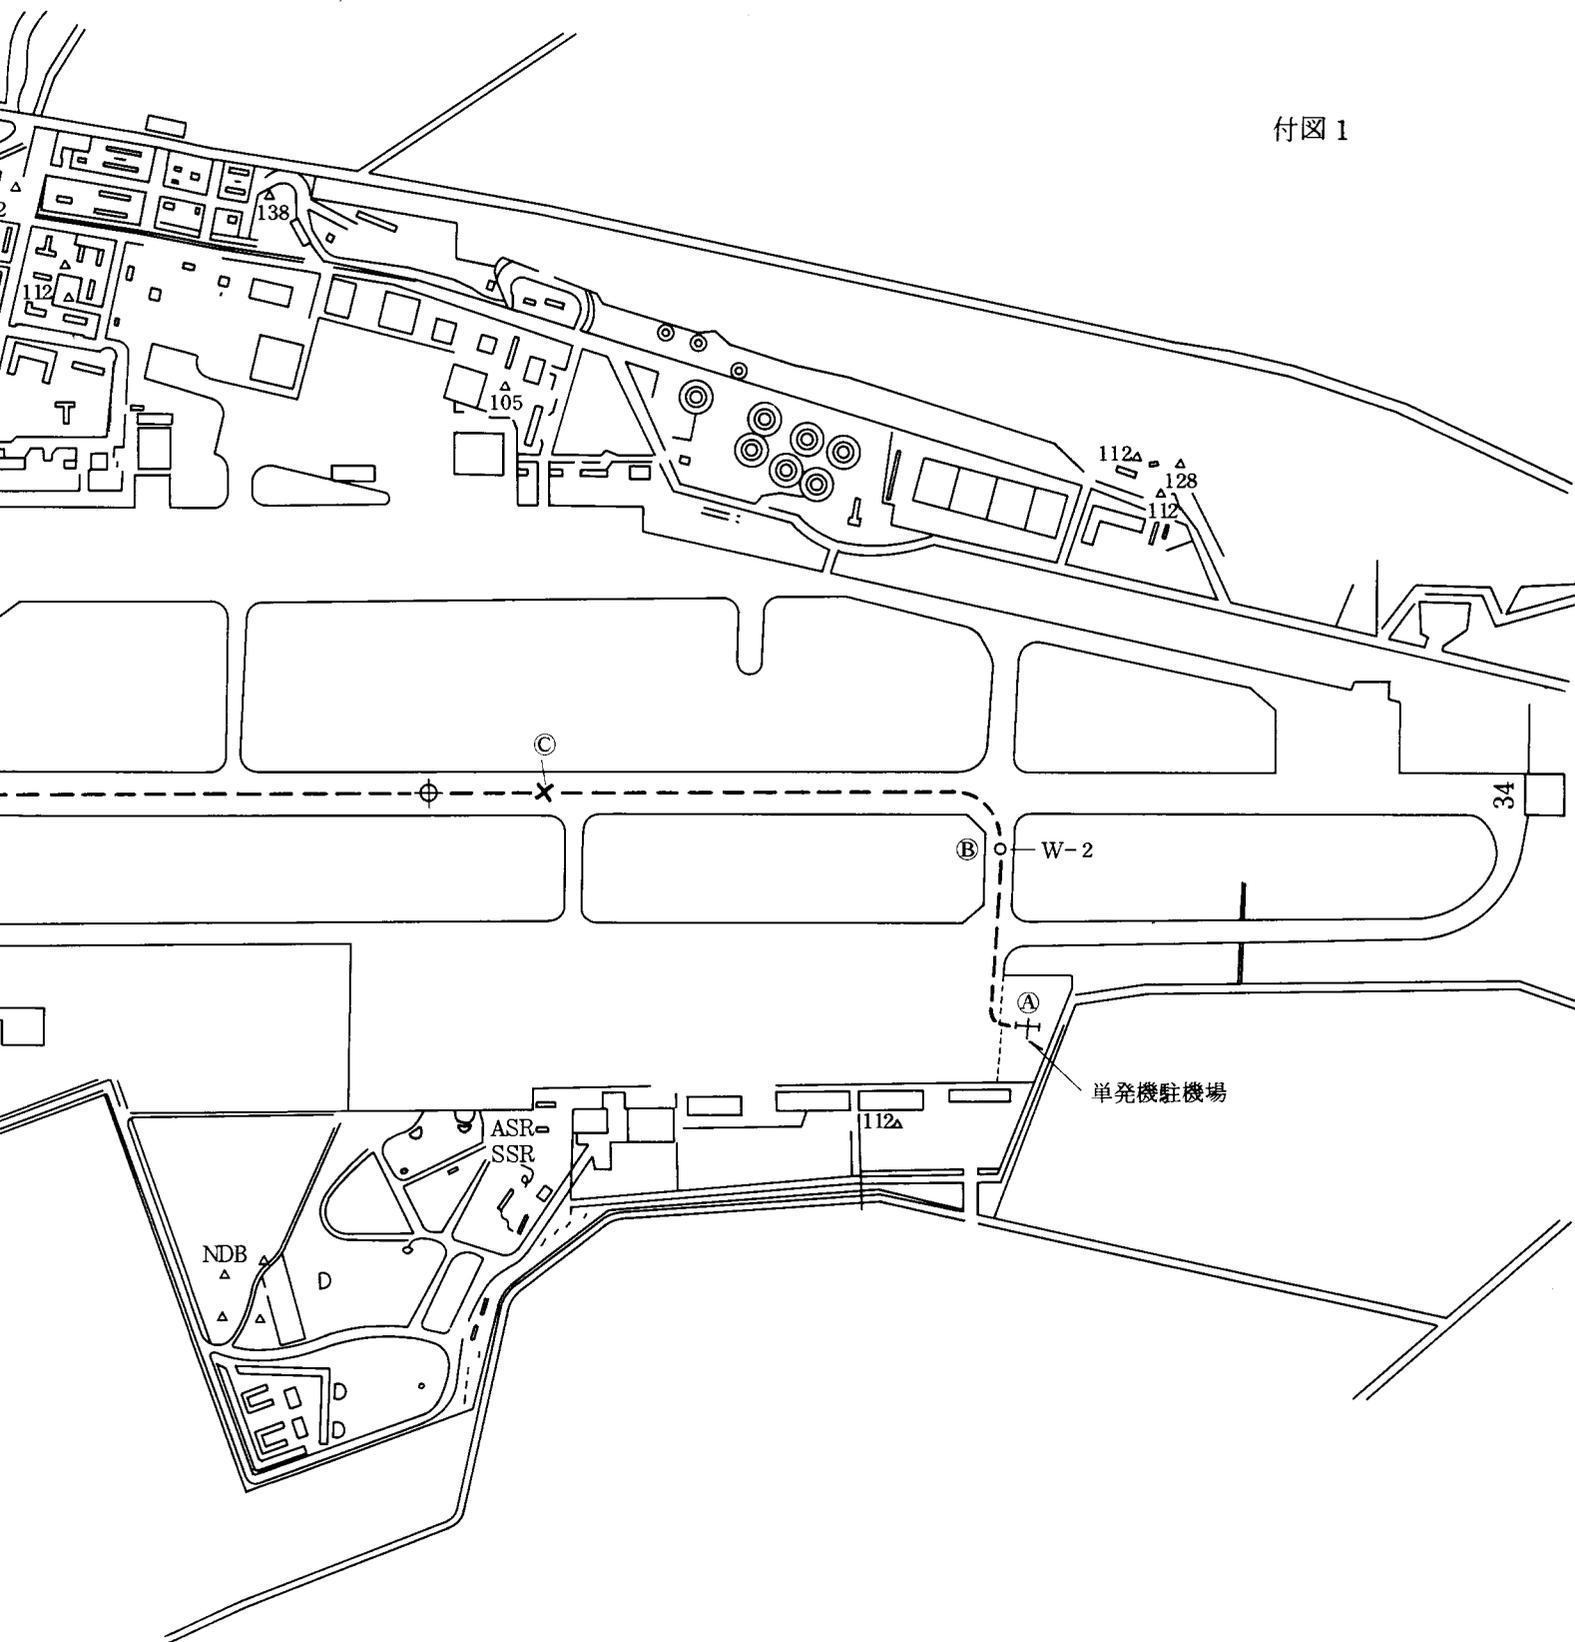
付図1

その後、同機は、上記田地に機首を向け、方位160度、対気速度80マイル/時を保持しつつ、フラップを全開(30度)とした。同機は、ほぼ水平姿勢の状態では田地に接地したのち、うね上を約44メートル滑走して、前脚を切損し、機首部底面をこすりつつ一段高いあぜ道に突き当たり、機首を右に振って停止した(付図1参照)。

- ①……駐機位置
- ②……ラン・アップ位置
- ③……エア・ボーン地点
- ④……エンジンが不調となった地点
- ⑤……不時着決意した地点
- ⑥……不時着地点

JA3401 飛行経路図

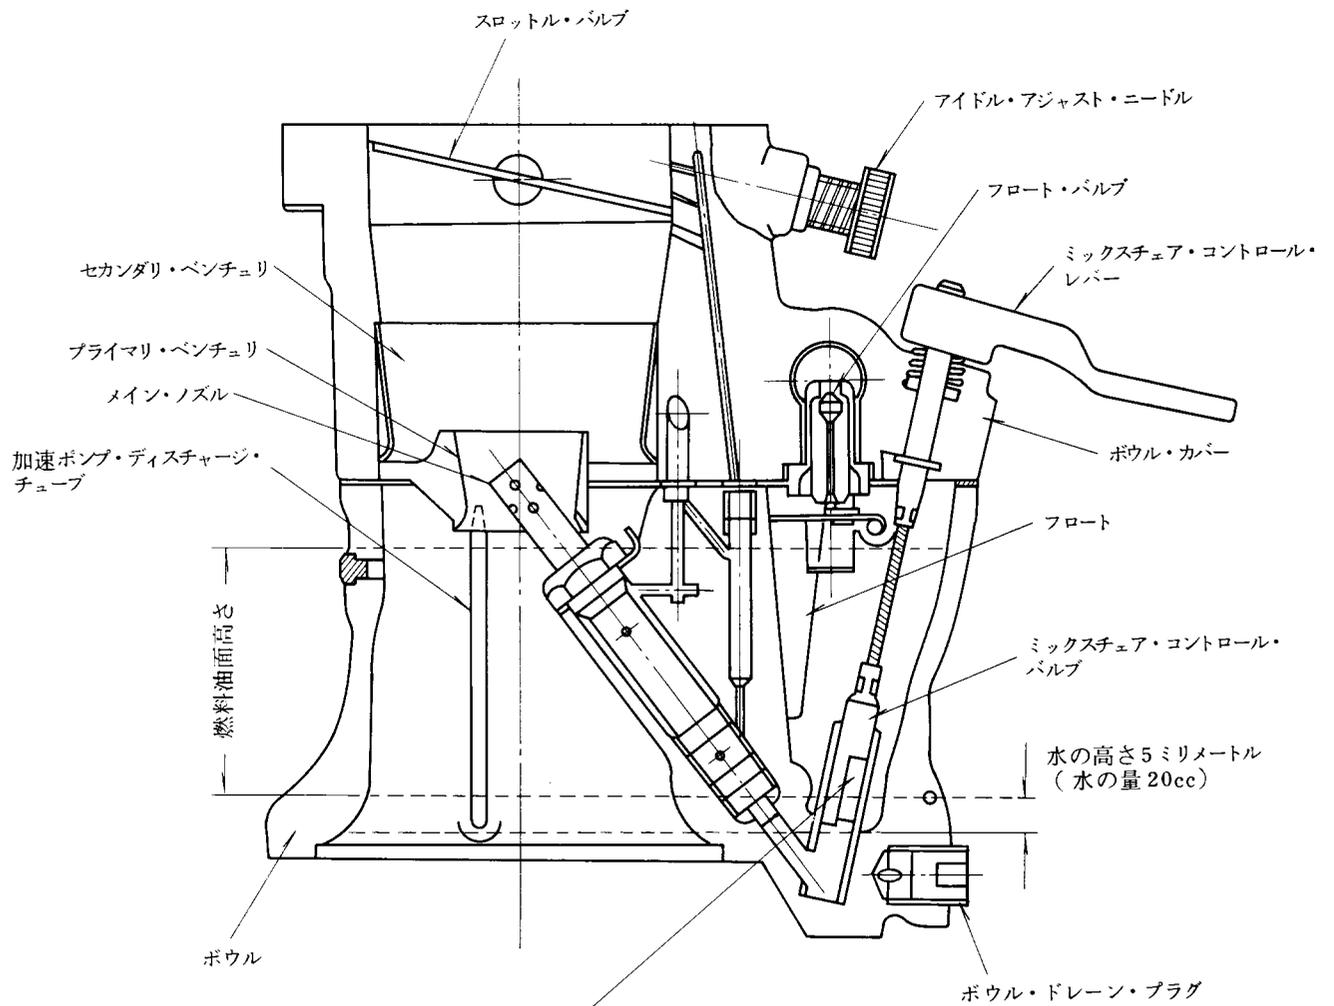
— 水平姿勢の場合 —

気化器が水平位置（飛行機が水平姿勢の場合の取付位置をいう。）の場合には、20 ℓ の水は気化器フロート室底面より 5 ミリメートルの水位となり、ミックステア・コントロール・バルブの開口部はその約 40 パーセントが水中にあり、残りの約 60 パーセントが燃料中にあることがわかった。

ミックスチェア・コントロール・バルブの燃料油中への開口部が約60パーセントある。

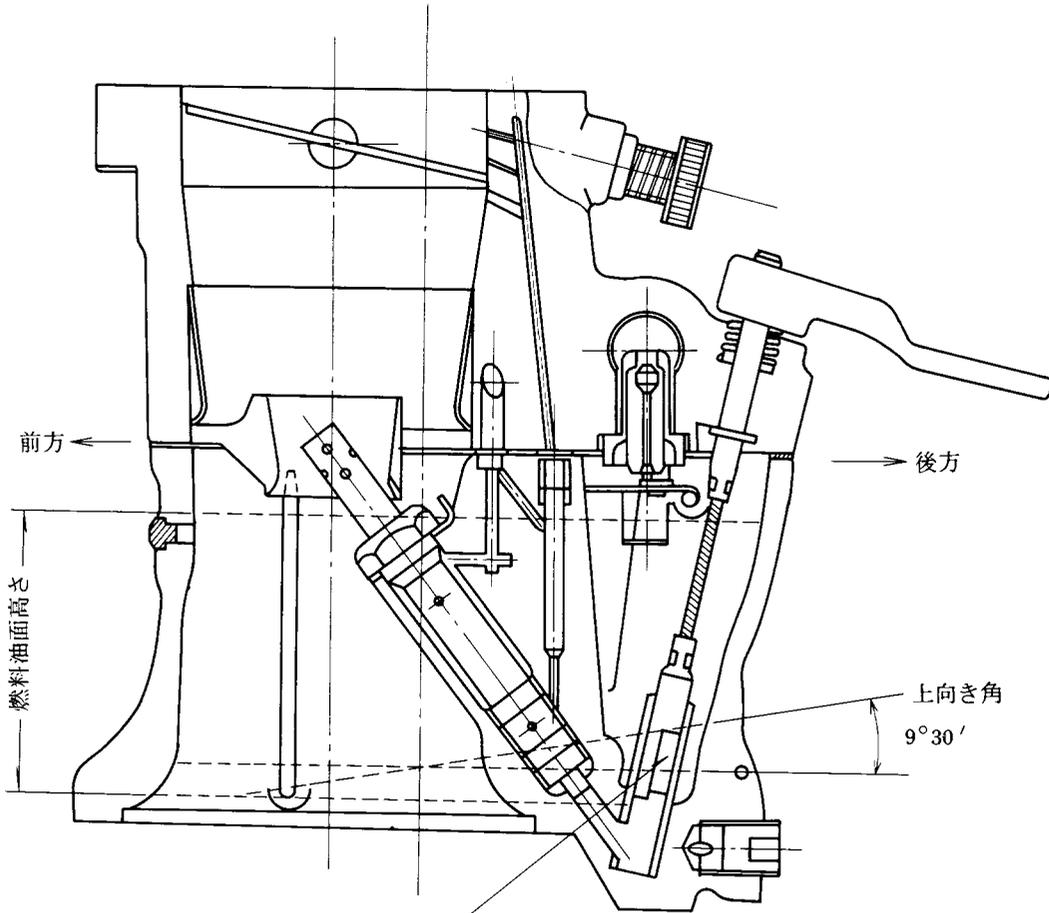
—— 機着上げ姿勢角9度30分の場合 ——

また、作図により検討したところ、気化器の前部を 9 度 30 分上向き（静的な機首上げ姿勢角）にした場合には、その開口部は完全に水中に没してしまうことがわかった（付図 2 参照）。

(2) 前記3.1.2の試験及び研究の結果から、同機は離陸後上昇に移行してその姿勢角が機首上げになった際丁度その時点で、気化器フロート室内部にあった水が、飛行機の姿勢角や加速度の影響によりミックスチュア・コントロール・バルブの燃料中への開口部の方へ移動した場合に、同バルブの開口部からの燃料の供給量を減少し、吸気混合気が燃料希薄側の点火限界を超えて薄くなってエンジンを失火せしめるような量になっていたこと、また、失火の状態が少なくとも出力を喪失するのに十分な時間継続するような条件になったことにより、エンジンの出力を喪失したものと推定される。

静的な棧首上げ姿勢角が9度30分の場合  
は、その開口部が完全に水中に没する。
