# 航空事故調査報告書

学校法人青山学院所属  
グローブ/シェンプ・ヒルト式スタンダード・シーラス型 J A 2174  
関宿滑空場付近  
昭和57年 5 月 9 日

昭和58年 5 月18日

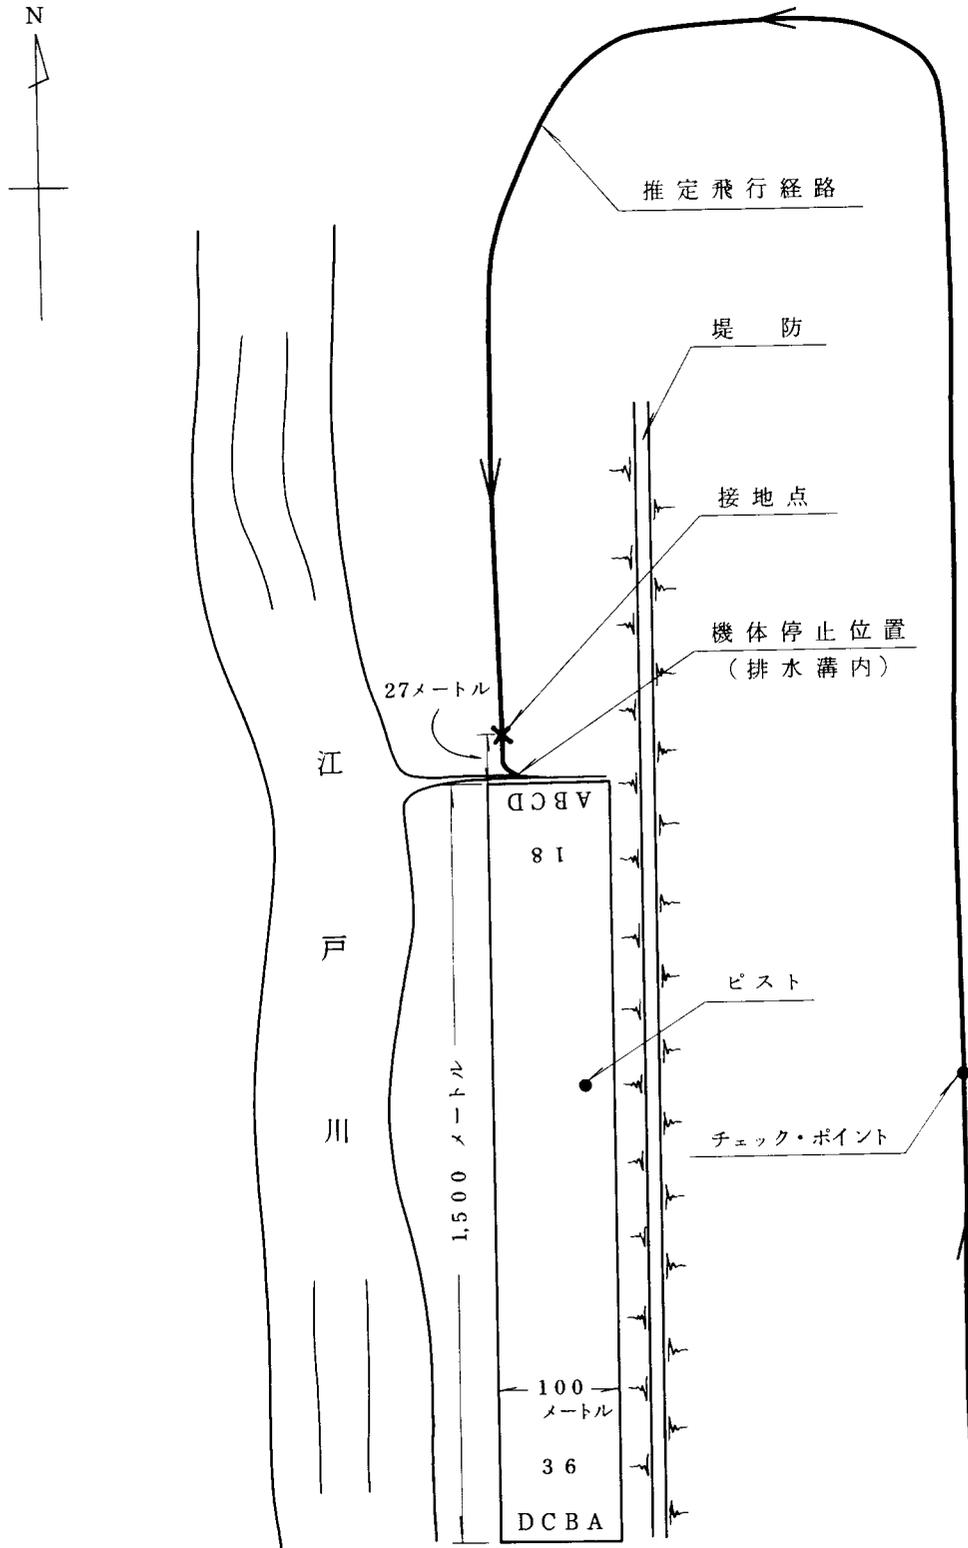
別添図

J A 2174は、滑空訓練のため昭和57年5月9日11時13分機長のみが搭乗して関宿滑空場滑走路18Dからウインチえい航により発航し、高度約300メートルで離脱した。機長は、滑空場南東約1.5キロメートルの空域で360度旋回等の空中操作を行ったのち着陸することとした。同機は、高度約220メートル、対気速度80キロメートル/時で左場周経路のダウン・ウインド・レグに進入し、高度約170メートルでチェック・ポイント（別添図参照）を通過した。機長は、ピストに対し、チェック・ポイントを通過した旨の連絡をしたところ、「最終進入中の他機がある。」との情報を得た。このため、機長は、ダウン・ウインド・レグを延ばして飛行し、滑走路18D進入端の北東約1,000メートルの地点で、ピストより「滑走路18D、ショート・ランディング<sup>(注)</sup>」との連絡を受けた。同機は直ちに、高度約130メートル、対気速度約90キロメートル/時でベース・レグに進入し、続いて最終進入を開始し、滑走路進入端より約600メートルの地点において高度約100メートル、対気速度約100キロメートル/時で滑走路に正対した。機長は、ピストからの連絡のとおりショート・ランディングすることとし、通常の接地点（進入端から約100メートル）より手前に接地する意図をもってエア・ブレーキを使用しつつ降下したが、同機は、滑走路進入端の手前27メートルの草地に接地した。

また、滑走路18進入端に沿って幅約3～5メートル、深さ約1.5メートルの素堀の排水溝が設置されている（別添図参照）。

推定される飛行経路
