航空事故調査報告書

日本農林ヘリコプタ株式会社所属
川崎ベル式47G3B-KH4型JA7421
岩手県東磐井郡藤沢町大字黄海字鬼田の水田
昭和56年9月7日

昭和58年8月10日

航空事故調査委員会議決（空委第32号）

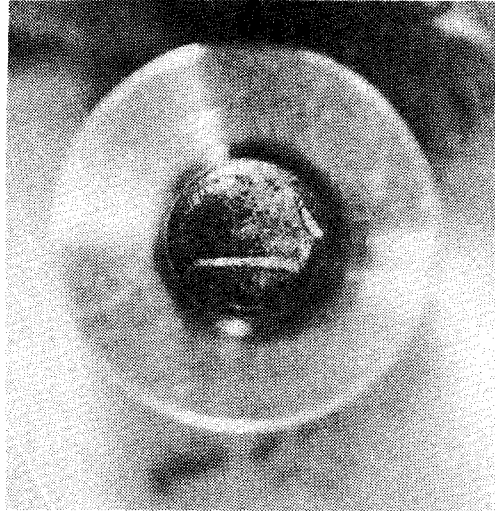
- (1) 同結合ボルトは、ネジ部で破断しており、破断の際に飛散したとみられるボルトネジ部（長さ12.2ミリメートル）の先端部分（長さ約8ミリメートル）と同部分に装着されていたボルトナット及びコッタピンは発見されず、残余のボルトは火災後の残がいの中から発見された。
- (2) 残された片側の破断面について走査電子顕微鏡による破面調査を行ったが、同破面は著しく焼損しているためその破断の経緯について判定できず、また同ボルトの材質的欠陥等についても明らかにすることができなかった。
- (3) 巨視的観察によれば、当該ボルトの破断部位及び破断面の形状は、2.1 1.2に後述する2件の事例によるものと酷似していた（写真(1)参照）。

- 3.1.5 当該結合ボルトの破断については、火災発生後の残がいから発見された残余のボルトの焼損が著しく、同破面についての十分な微視的観察ができず、その破断原因等を明らかにすることができなかった。
- しかしながら、同ボルトは巨視的観察の結果その破断部位及び破面の形状が2.1 1.2.に前述した2件の同種事例のものと酷似していることから、当該ボルトの破断は、これ等事例の場合と同様に当初ボルトネジ部に発生した疲労による破壊がその後破断にまで進行したことによるものと推定される。

本事故のボルト破断面（焼損）

S. 55. 6. 11 発生のもの

S. 57. 7. 30 発生のもの

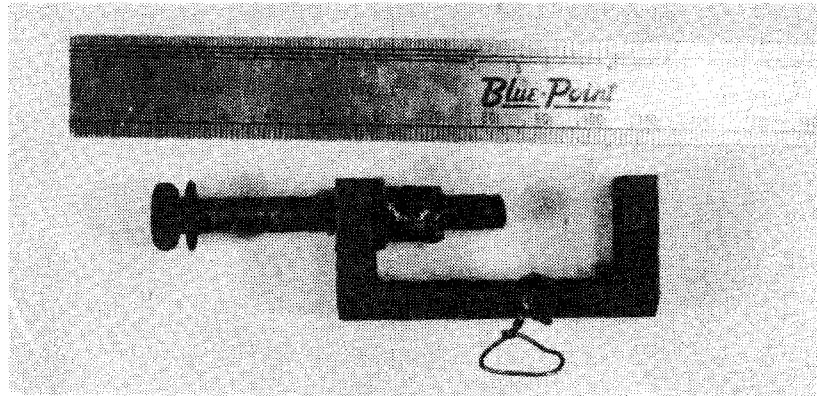
(2)

脱落した部分は、残がいの防火壁後部から、スワッシュプレート・ホーン部（アルミ合金製）が焼失し、ネジ部で破断した結合ボルト及びガードのみが写真(2)の状態で見られた。

なお、破断した結合ボルトの先端部分（ボルトナット及びコッタピンを含む。）は見られなかった。

事故現場から発見されたボルトとガード（焼損）

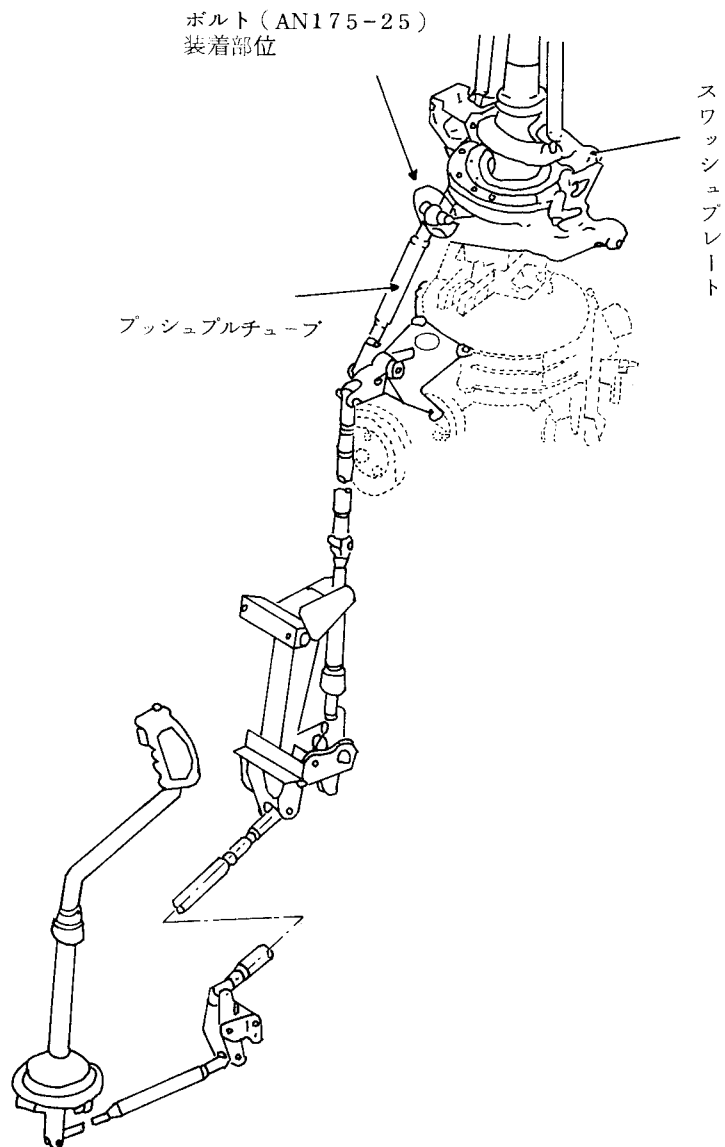
フォア・アンド・アフト・サイクリック・コントロール・システム 図

ラテラル及びフォアアンドアフ並びにラダーの各コントロール系統は、いずれも著しく焼損しており、このうちラテラル及びラダーの系統には異常は認められなかったが、フォア・アンド・アフ・サイクリック・コントロール系統は、同プッシュプルチューブがスワッシュプレート・ホーン部との連結部位から離脱していた（付図参照）。

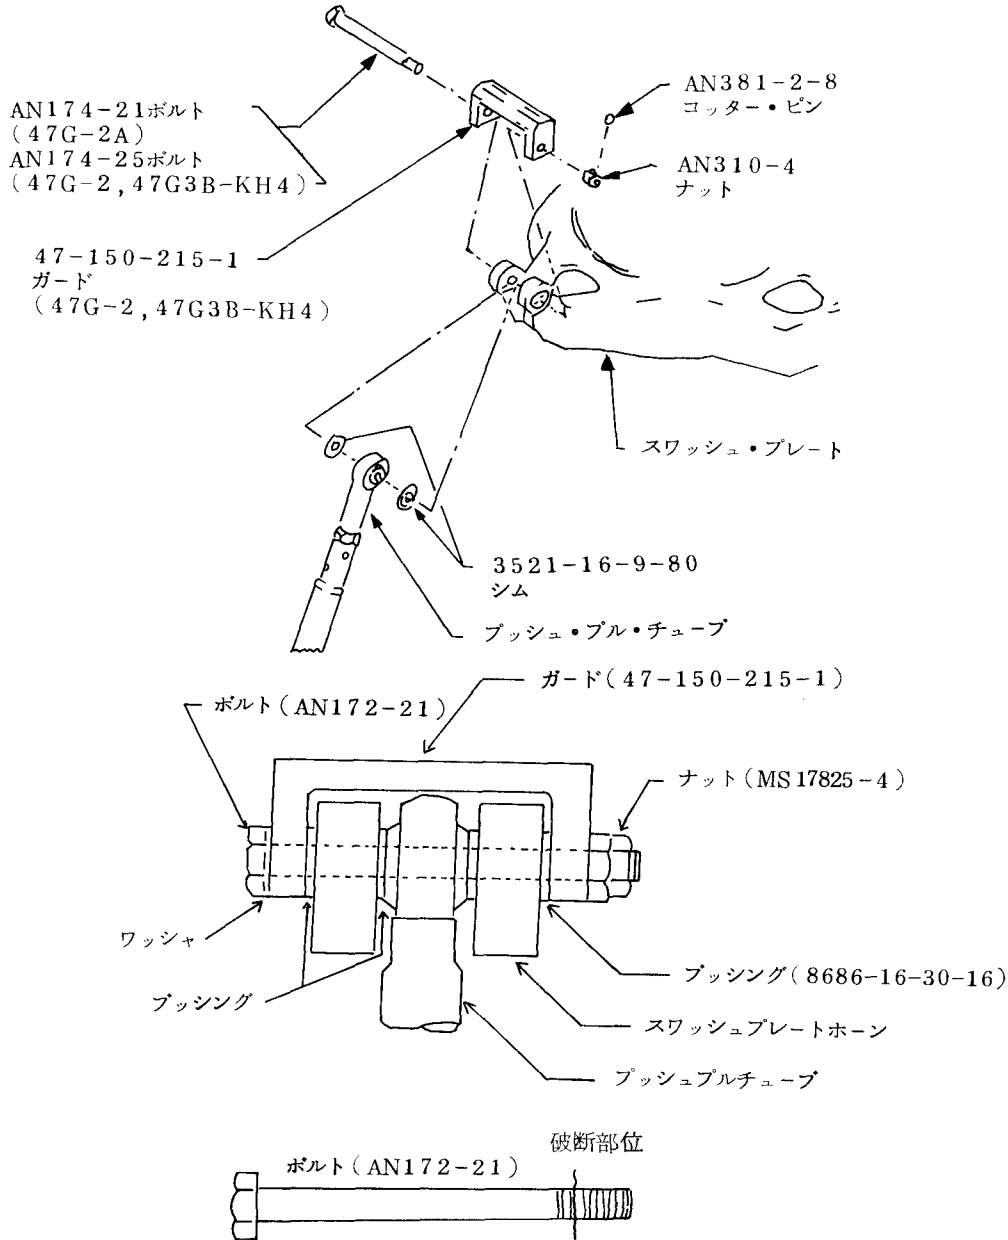
付図

破断した結合ボルトは、スワッシュプレートのホーン部にフォアアンドアフトプッシュプルチューブを連結する全長59.8ミリメートル、直径6.3ミリメートルのクロームモリブデン鋼製ボルトである。同ボルトの連結部位への装着は付図のとおりであり、抜け出し防止のためボルトネジ部にはキャスルナットが取付けられ、さらに同ナットの回り止め用として、ネジ部にあるピンホール（ネジの基部から8.2ミリメートル）にコッタピンが取り付けられる。

- 3.1.7 当該結合ボルトの破断箇所は、付図のとおりボルトナットとガードとの間のネジ部であり、飛行前点検等目視による同不具合の発見は極めて困難であり、また同ボルトが破断して抜け出し、プッシュプルチューブが離脱するまでの間の徴候等も認められないことから、機長は当該異常を感知できないまま突然操縦不能という事態に陥ったものと推定される。

連結状況概略図
