航空事故調査報告書

日本農林ヘリコプタ株式会社所属
川崎ベル式47G3B-KH4型 JA7421
岩手県東磐井郡藤沢町大字黄海字鬼田の水田
昭和56年9月7日

昭和58年8月10日

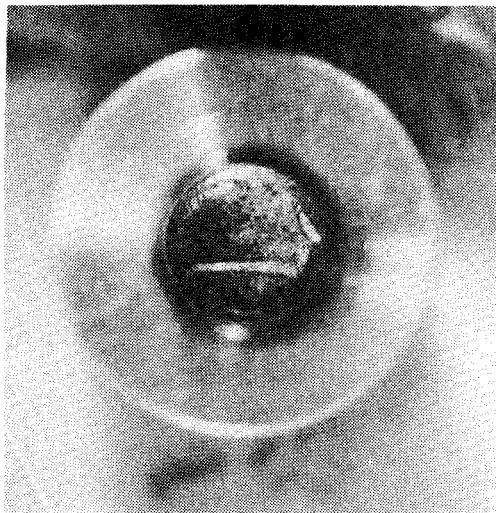
- (1) 同結合ボルトは、ネジ部で破断しており、破断の際に飛散したとみられるボルトネジ部（長さ 12.2 ミリメートル）の先端部分（長さ約 8 ミリメートル）と同部分に装着されていたボルトナット及びコッタピンは発見されず、残余のボルトは火災後の残がいの中から発見された。
- (2) 残された片側の破断面について走査電子顕微鏡による破面調査を行ったが、同破面は著しく焼損しているためその破断の経緯について判定できず、また同ボルトの材質的欠陥等についても明らかにすることができなかった。
- (3) 巨視的観察によれば、当該ボルトの破断部位及び破断面の形状は、2.1.1.2 に後述する 2 件の事例によるものと酷似していた（写真(1)参照）。

- 3.1.5 当該結合ボルトの破断については、火災発生後の残がいから発見された残余のボルトの焼損が著しく、同破面についての十分な微視的観察ができず、その破断原因等を明らかにすることができなかつた。
- しかしながら、同ボルトは巨視的観察の結果その破断部位及び破面の形状が 2.1 1.2. に前述した 2 件の同種事例のものと酷似していることから、当該ボルトの破断は、これ等事例の場合と同様に当初ボルトネジ部に発生した疲労による破壊がその後破断にまで進行したことによるものと推定される。

本事故のボルト破断面（焼損）

S. 55. 6. 11 発生のもの

S. 57. 7. 30 発生のもの

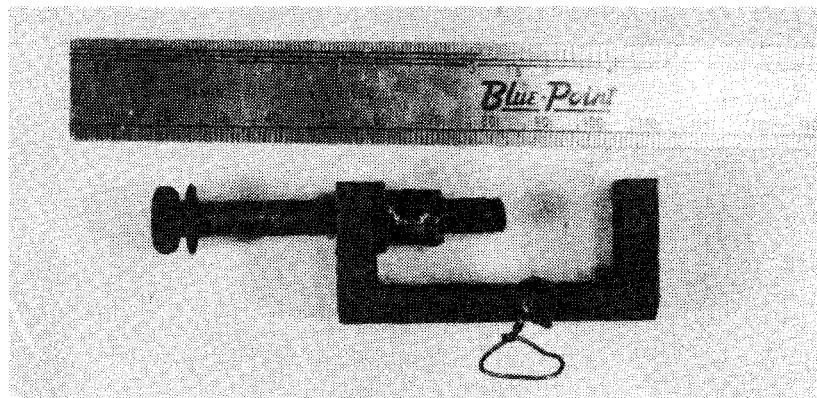
(2)

脱落した部分は、残がいの防火壁後部から、スワッシュプレート・ホーン部（アルミ合金製）が焼失し、ネジ部で破断した結合ボルト及びガードのみが写真(2)の状態で発見された。

なお、破断した結合ボルトの先端部分（ボルトナット及びコッタピンを含む。）は発見されなかつた。

同結合ボルトは、1,200時間毎に交換されることになっているが、当該ボルトについては、昭和56年6月13日振動調整のための作業の際新品のものと交換されたものであり、その後191時間17分で破断した。

事故現場から発見されたボルトとガード（焼損）

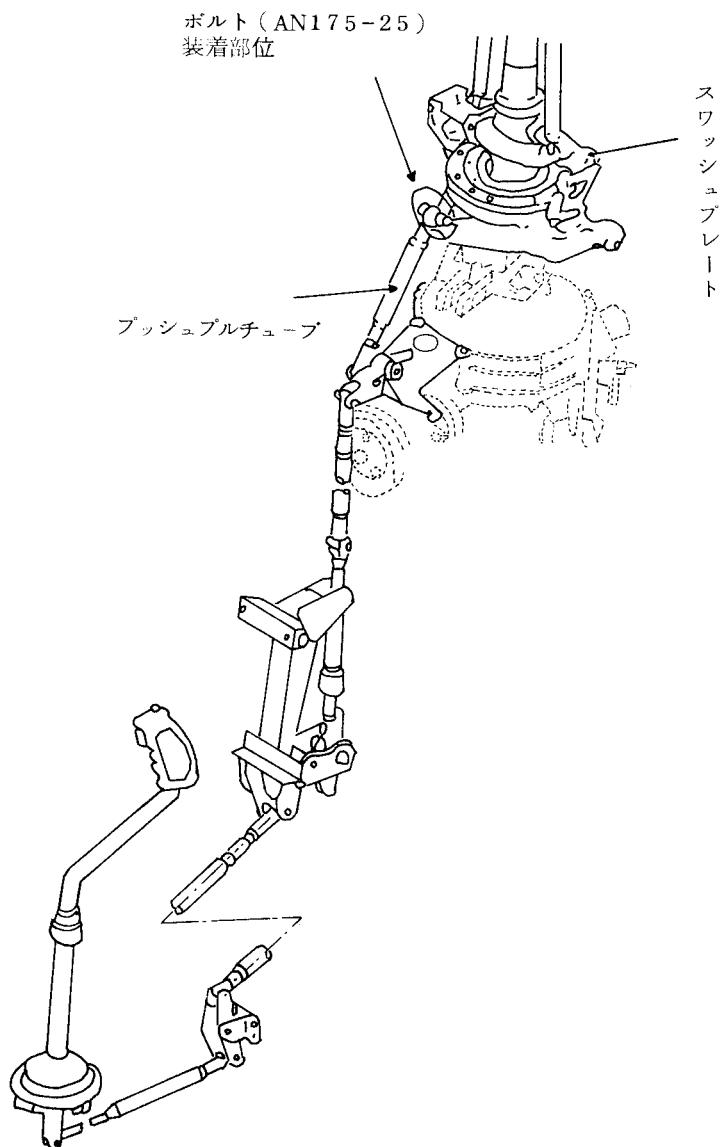
フォア・アンド・アフト・サイクリック・コントロール・システム図

ラテラル及びフォアアンドアフト並びにラダーの各コントロール系統は、いずれも著しく焼損しており、このうちラテラル及びラダーの系統には異常は認められなかつたが、フォア・アンド・アフト・サイクリック・コントロール系統は、同プッシュプルチューブがスワッシュプレート・ホーン部との連結部位から離脱していた（付図参照）。

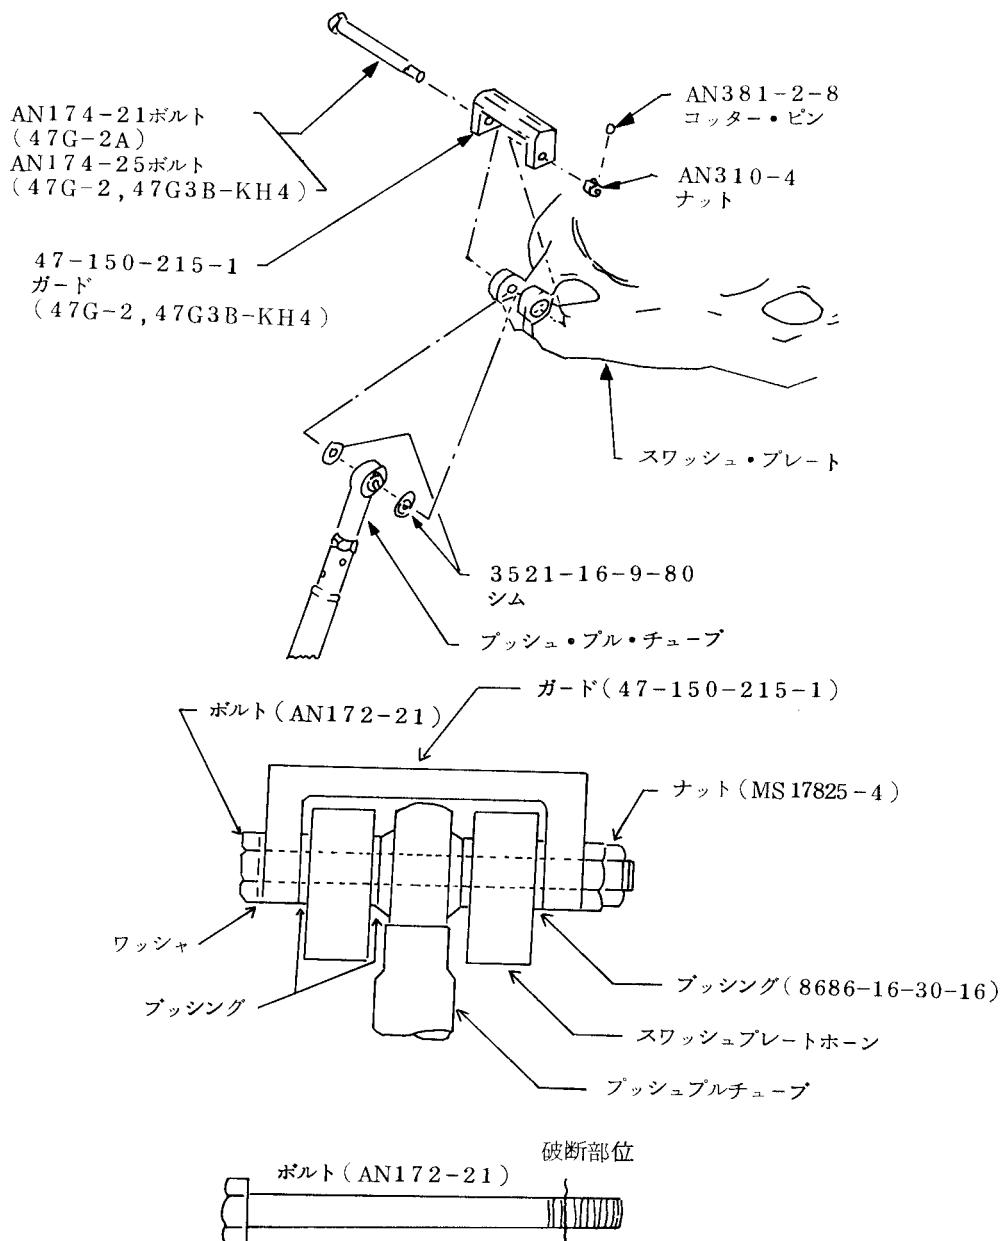
連結状況概略図

破断した結合ボルトは、スワッシュプレートのホーン部にフォアアンドアフトブッシュプルチューブを連結する全長 59.8 ミリメートル、直径 6.3 ミリメートルのクロームモリブデン鋼製ボルトである。同ボルトの連結部位への装着は付図のとおりであり、抜け出し防止のためボルトネジ部にはキャッスルナットが取付けられ、さらに同ナットの回り止め用として、ネジ部にあるピンホール（ネジの基部から 8.2 ミリメートル）にコッタピンが取り付けられる。

- 3.1.7 当該結合ボルトの破断箇所は、付図のとおりボルトナットとガードとの間のネジ部であり、飛行前点検等目視による同不具合の発見は極めて困難であり、また同ボルトが破断して抜け出し、プッシュプルチューブが離脱するまでの間の徴候等も認められないことから、機長は当該異常を感知できないまま突然操縦不能という事態に陥つたものと推定される。
