航空事故調査報告書

中日本航空株式会社所属

ベル式 206 B型 JA 9220

新潟空港

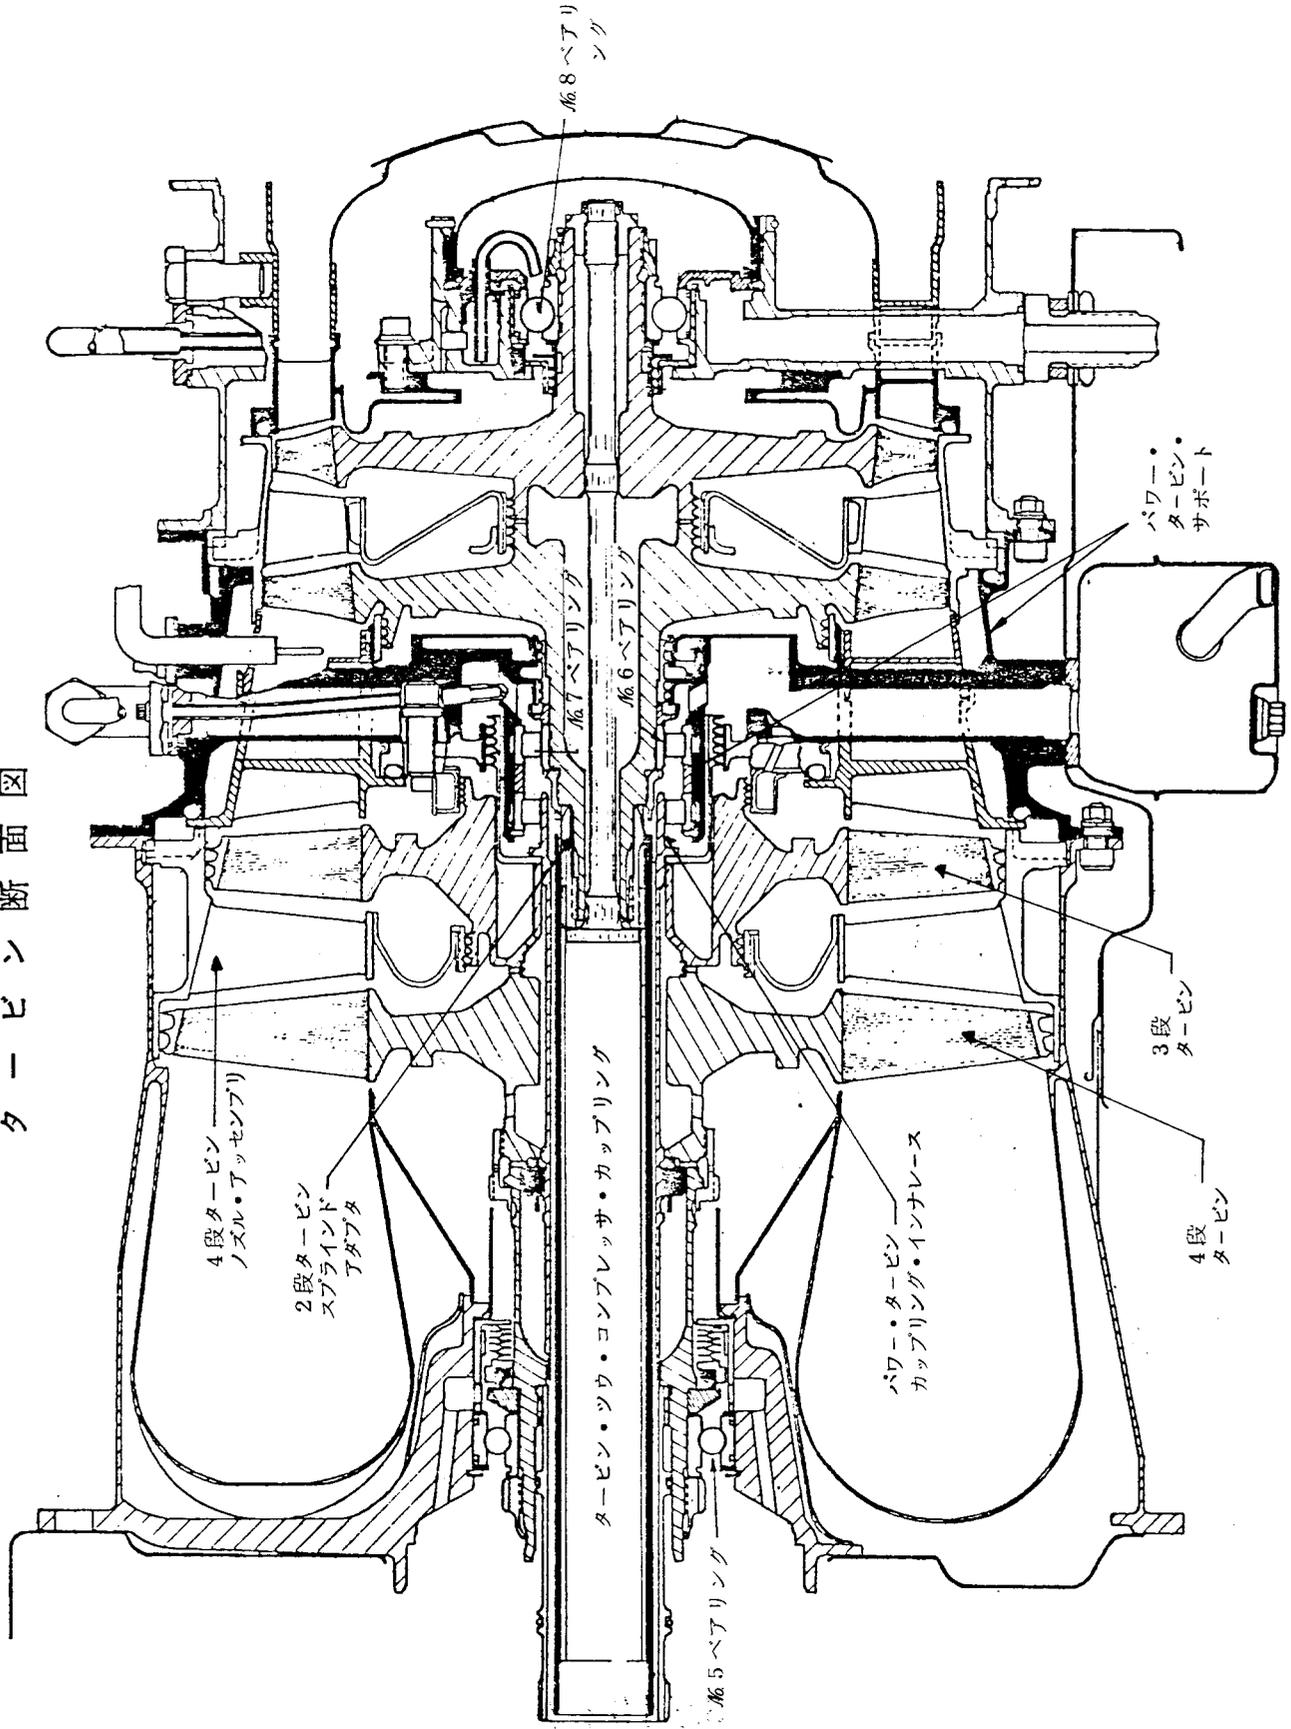
タービン断面図

(3) タービン部（付図 2 参照）

第 1 段及び第 2 段タービンには不具合は認められなかった。

第 3 段タービン・ホイールは、タービン・ブレード 1 枚（全数 30 枚）が翼根部より破断飛散しており、外周のシュラウドが第 4 段タービン・ノズル・アッセンブリとこすれて損傷していた。

第 4 段タービン・ホイールはブレード外周のシュラウドが第 4 段タービン・ノズル・アッセンブリに焼付き固着していた。

パワー・タービン・サポートが No.6 と No.7 ベアリングの嵌合部の中間で破断し、パワー・タービン・カップリング・インナーレースを損傷していた。

ガス・プロデューサー・タービンとコンプレッサを連結しているタービン・ツウ・コンプレッサ・カップリングがパワー・タービン・カップリング・インナーレースの内面と接触して、摩滅し、第 2 段タービン・スプラインド・アダプタから分離し、ガス・プロデューサー・タービンからコンプレッサへの動力伝達は断たれていた。

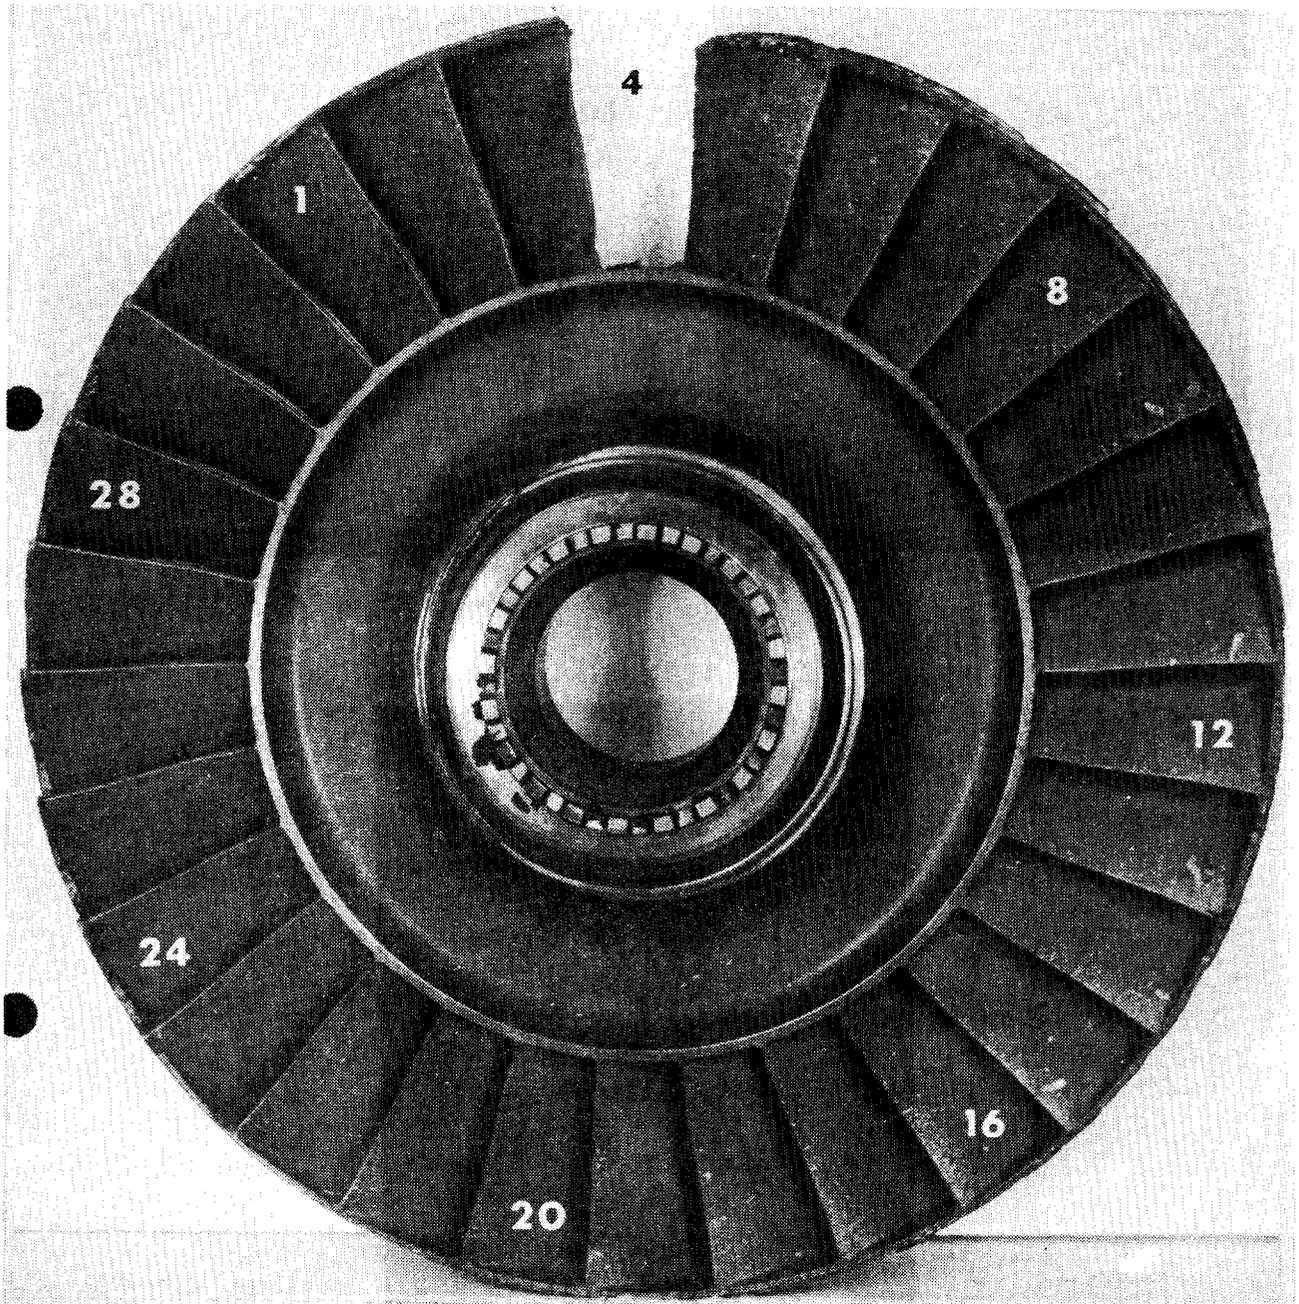
写真1 第3段タービン・ホイール

第3段タービン・ホイールは、3枚のブレードを1組にしたものが10組計30枚のブレードがあり、その1つの組の回転方向に対して先頭のブレード(№4ブレード)1枚が翼根部から破断飛散しており、同ホイールのカービック・カップリング、カービック・ローティティング・シール等に二次損傷が認められた(写真1参照)。

これは、同機のエンジンの第3段タービン・ホイールのブレード1枚が疲労破断したため、同タービン・ホイールが動的に不釣り合いな回転状態となって同タービン・ホイールの軸受ベアリングとなっている№6ベアリングのアウトレースであるパワー・タービン・サポートの№6と№7ベアリングの嵌合部を破断し、パワー・タービン・カップリング及びタービン・ツウ・コンプレッサ・カップリングを損傷する等短時間にエンジン内部が二次損傷を起こしたことによるものと推定される。

アリソン社は本事故に係る第3段タービン・ホイールの詳細調査完了後、フル・スロット型及びセンタ・スロット型の第3段タービン・ホイールに一定の使用時間制限を設け、ソリッド型に交換することとし、また、フル・スロット型及びセンタ・スロット型第3段タービン・ホイールを装備するすべてのエンジンに対してソリッド型に交換するまでの間、エンジンN2回転数90～98%の運用を制限すること等の商業・エンジン・アラート・プレティンを昭和57年9月15日付で発行した。

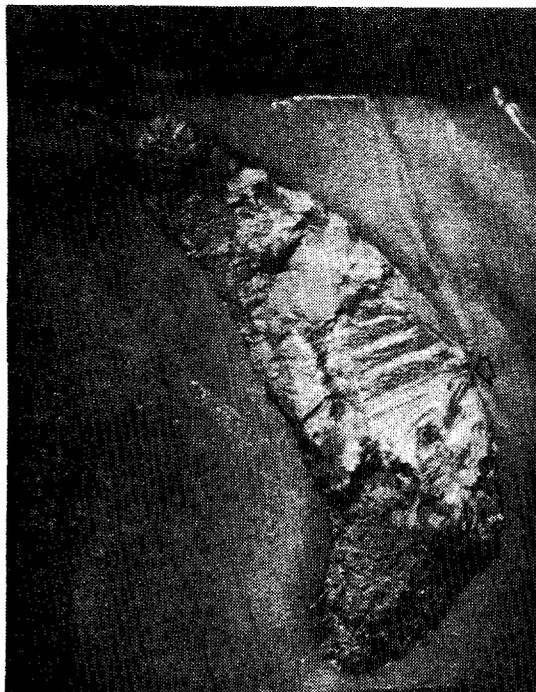
写真3 第3段タービン・ホイールのブレード破断面

ところ、破断面は、き裂が高い伝ば速度で進行した典型的な疲労破面の様相を呈しており、疲労の起点は、ブレード翼根部で翼型の凸面（負圧）側であり、その起点部には、特記すべき材質及び加工上の欠陥は認められなかった（写真 3、4 参照）。

㊦ 第 3 段タービン・ホイールの損傷は、ブレードの翼型の凸面（負圧）側の面を起点とした疲労破壊により発生した。

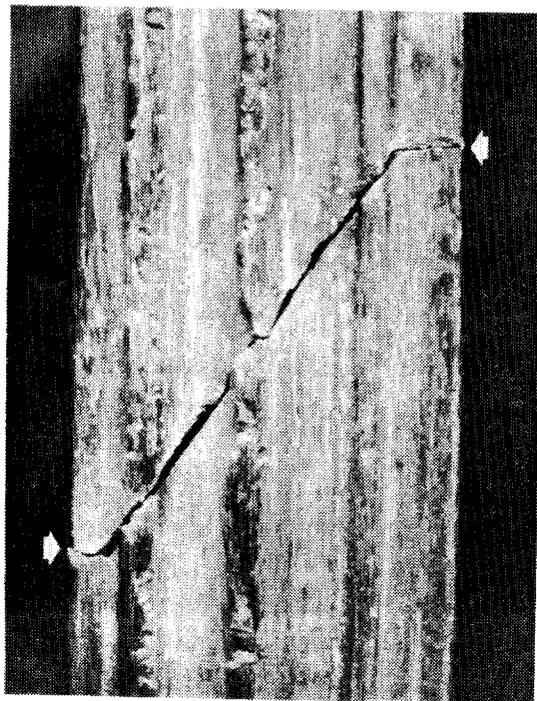
写真2 第3段タービン・ホイールのシユラウドのスロッド

同ホイールのシュラウドにあるスロットの間隙を前縁側及び後縁側のそれぞれの部位で計測したところ結果は、次表のとおりであった(写真2参照)。

規定値は最大0.003インチ

しかしながら同型式エンジンでは、シュラウドがフル・スロット型及びセンター・スロット型の第3段タービン・ホイールは、使用中に振動の減衰作用が失われ、エンジンN2回転数が90～98%で共振状態となりブレードが疲労破壊するという問題が発生した。
