# 航空事故調査報告書

西日本空輸株式会社所属  
川崎ベル式 47G-2A型 JA7362  
滋賀県守山市播磨田付近  
昭和57年8月11日

昭和58年9月28日

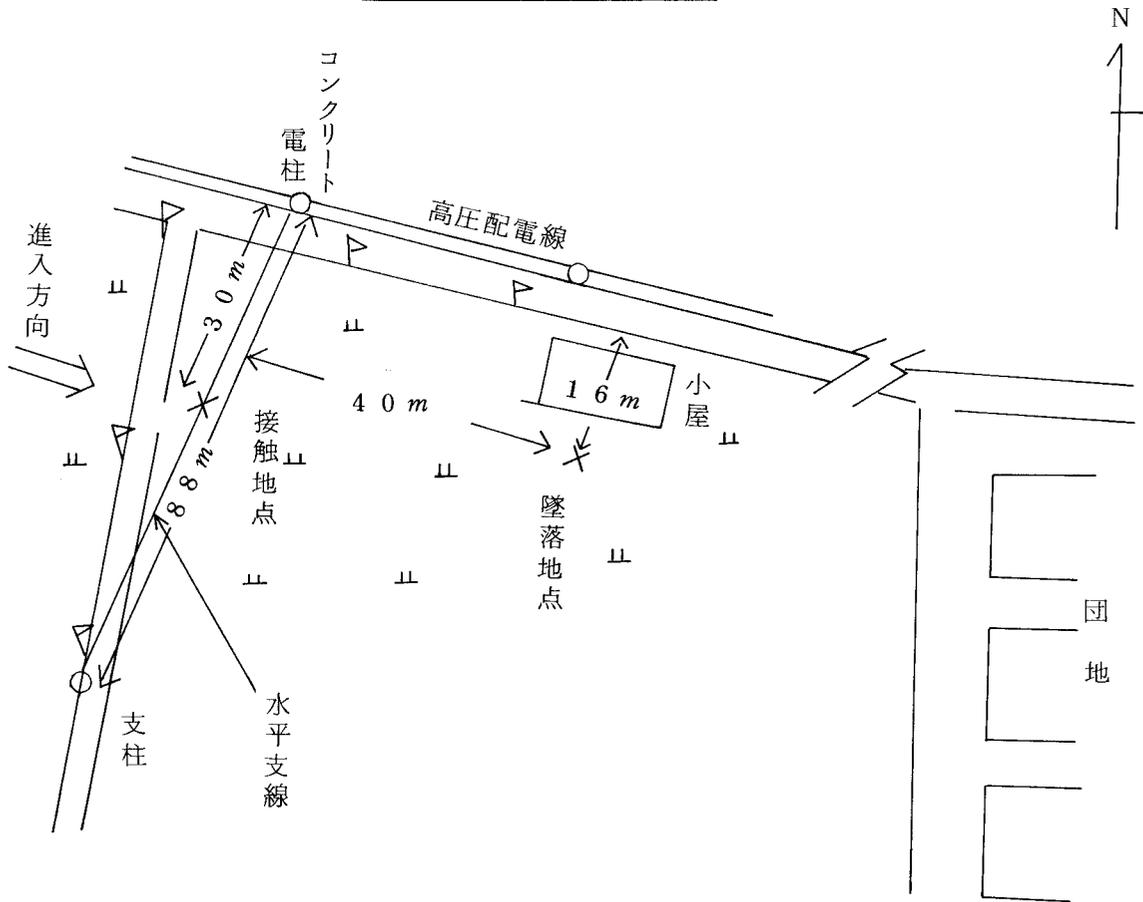
現 場 見 取 図

J A 7 3 6 2 は、8 月 1 0 日及び 1 1 日の 2 日間滋賀県守山市における水稲病害虫防除の薬剤（微粒剤）散布のため 8 月 9 日守山市に移動した。8 月 1 0 日、同機は 0 5 時 1 5 分から 0 8 時 1 1 分までに 2 6 回の散布飛行を行った。8 月 1 1 日、機付整備士によれば、同機は 0 4 時 3 0 分ころから 0 5 時 0 0 分ころまで飛行前点検及び試運転が行われ異常は認められなかった。同社の農薬散布実施記録によれば、同機は、0 5 時 0 2 分から 7 分間、現地の関係者同乗による散布予定地域の調査確認飛行を行った後、0 5 時 1 1 分、機長のみが搭乗し、薬剤 2 0 0 キログラムを積込み、第 1 回の散布飛行を開始した。0 5 時 3 1 分、同機は第 4 回目の散布のため東に向かって飛行中、高圧配電線（6,600 ボルト）のコンクリート製電柱から南方に展張されていた高度約 1 0 メートルの水平支線（3.2 ミリメートル 7 本撚鋼線）にメインロータマストが接触した。同機は長さ 8 8 メートルの同支線の鋼線をメインロータマストに巻きつけたまま約 4 0 メートル飛行して墜落した（付図参照）。その際、同支線の電柱側末端の電柱との取付金具が外れ、同金具がその反動で近くの高圧配電線に接触 2 本切断した。

の高圧配電線に注意しながらそれに平行に約30メートルの間隔をとり、高度約10メートルで飛行していたものと推定され、前方の高さ約10メートルの当該支線には気付かなかったものと考えられる。

3.1.5 同機はメインロータとスワッシュプレートとの間の約60センチメートルのマストに当該支線が巻き付いており、その下方のバブルには同支線との接触痕はない。したがって同機は水平飛行のまま同支線を回避することなく接触したものと推定される。

3.1.6 同機が当該支線と接触した後、同線が支柱の結合部でほどけてマストに巻き付いたため、電柱取付金具が外れこれが高圧配電線を切断するとともにピッチ・チェンジリングを切損したので同機は操縦不能となり横転したものと推定される。
