航空事故調査報告書

長崎航空株式会社所属
セスナ式172M型JA3741
長崎空港沖合
昭和57年11月3日

昭和58年9月28日

航空事故調査委員会議決（空委第47号）

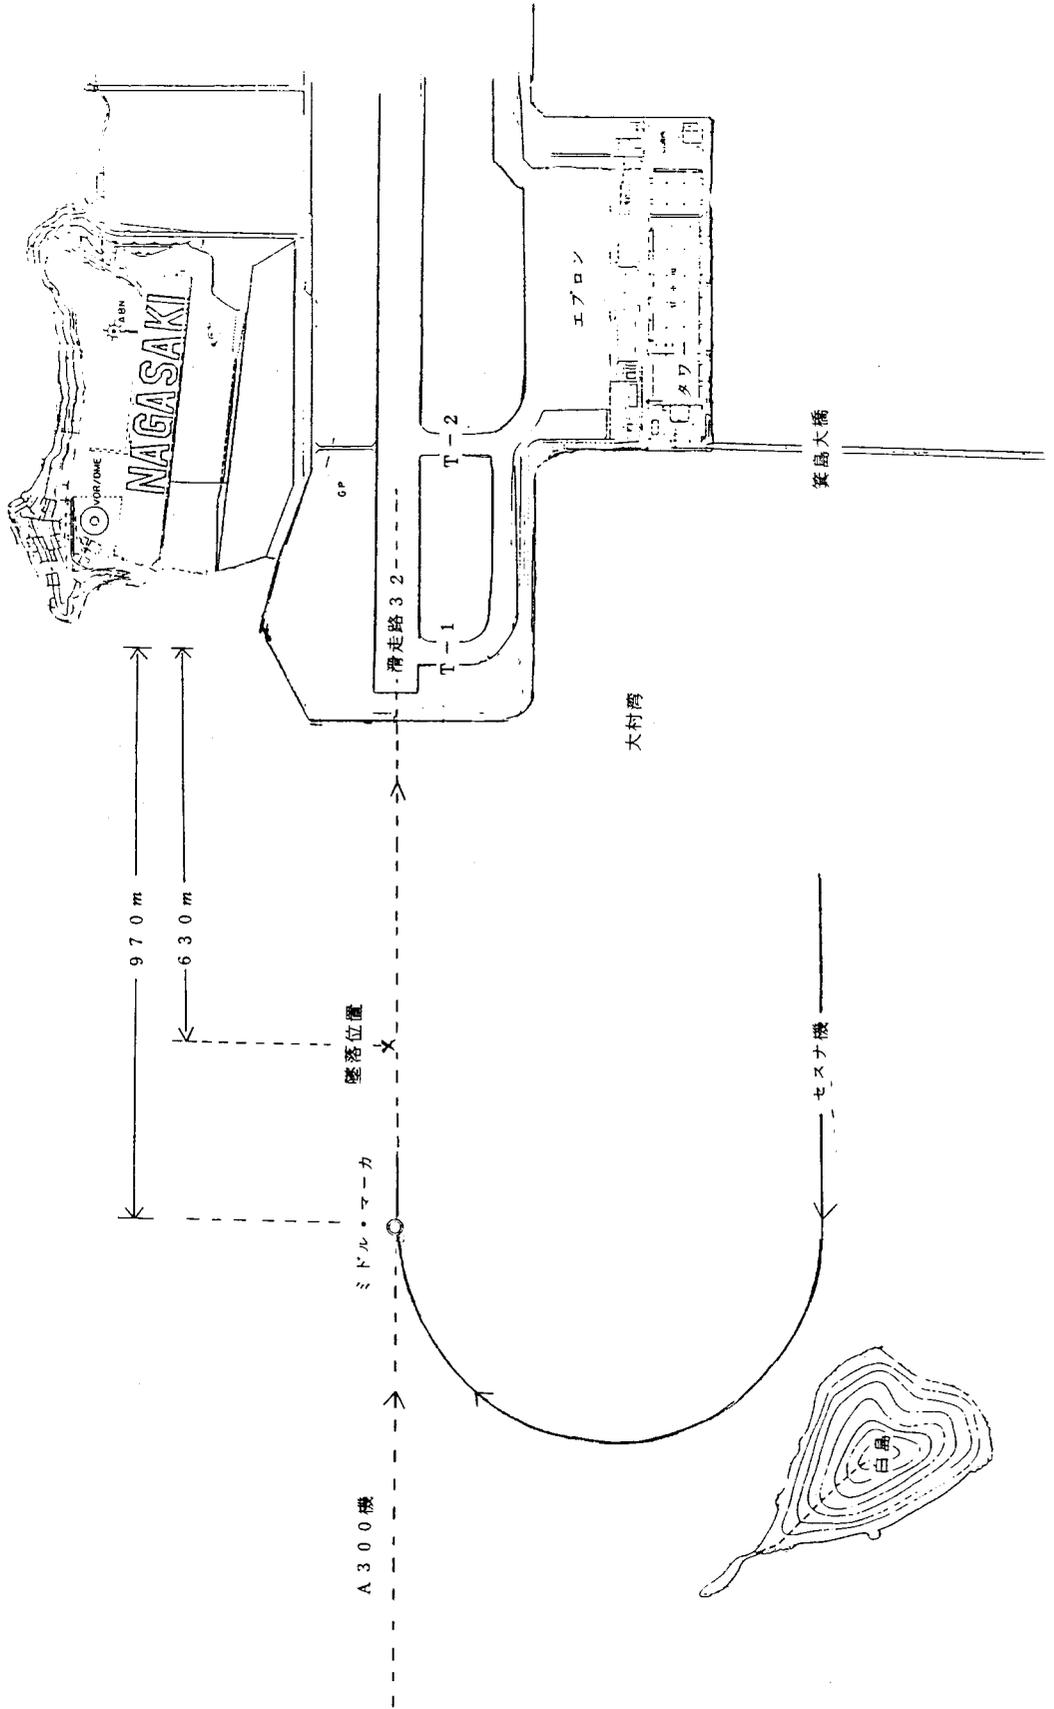
推定飛行経路

- 3.2.1 機長は、適法な資格を有し、所定の航空身体検査に合格していた。
- 3.2.2 セスナ機は、有効な耐空証明を有し、かつ、整備されていた。
- 3.2.3 セスナ機の調査結果から、事故発生前、機体、エンジン等に欠陥や故障が存在したことを示す事実は発見されず、同機は正常であったものと推定される。
- 3.2.4 事故当日、大村市は高気圧に覆われ朝から風弱く秋晴れの良い天気が日中続いており、また、同空港に設置されている自記風向風速計の記録にも突風は記録されておらず、事故当時、突風があったとは考えられない。
- 3.2.5 D F D Rの記録、管制交信記録等によれば、計器飛行方式のA 3 0 0機は滑走路3 2へのI L S進入を行っていた。D F D Rの記録によるとミドル・マーカ（滑走路3 2進入端から9 7 0メートルの位置）通過は1 5時5 4分5 4秒、滑走路3 2への接地は1 5時5 5分1 6秒と推定される。

一方、有視界飛行方式のセスナ機は、管制交信記録、目撃者の口述等によれば、1 5時5 3分1 3秒にタワーからの指示で着陸復航した後、白島付近で旋回し1 5時5 5分4 4秒ごろミドル・マーカ付近で滑走路にほぼ正対し、A 3 0 0機の通過経路に重なる位置になったものと推定される。タワー及びJ A 8 8 2 7の操縦士の口述によれば、セスナ機のミドル・マーカ付近での高度はA 3 0 0機の高度、2 0 0フィート（約6 0メートル）よりも低かったものと推定される。

T-2で離陸待機中のJ A 8 8 2 7のキャプテンが「こちら8 8 2 7、後流に気を付けて下さいよ。」と1 5時5 5分3 9秒に送信し始め4 2秒に終了している。その直後に、セスナ機はA 3 0 0機の後流渦に遭遇し操縦不能となったものと推定され、目撃者の口述及び「2.1 1.2.4」の残がい調査の結果から、同機は機首を若干上げ左に傾きバンクを更に深くし、左にロールしながら、ほぼ背面に近い状態で左翼から水面に激突したものと推定される。この時、滑走路3 2進入端側の岸壁近くの海上で船釣りをしていた複数の人が、セスナ機の爆音が高くなったのを聞いていること、及び機体の調査結果もフラップ・アップの状態であり、かつ、エンジン最大出力であったことから、機長は後流渦から離脱しようとしたものと考えられる。
