航空事故調査報告書

武蔵航空株式会社所属
ヒューズ式 269 B型 JA 7511
神奈川県横浜市戸塚区俣野町
昭和56年11月29日

航空事故調査委員会議決（空委第33号）

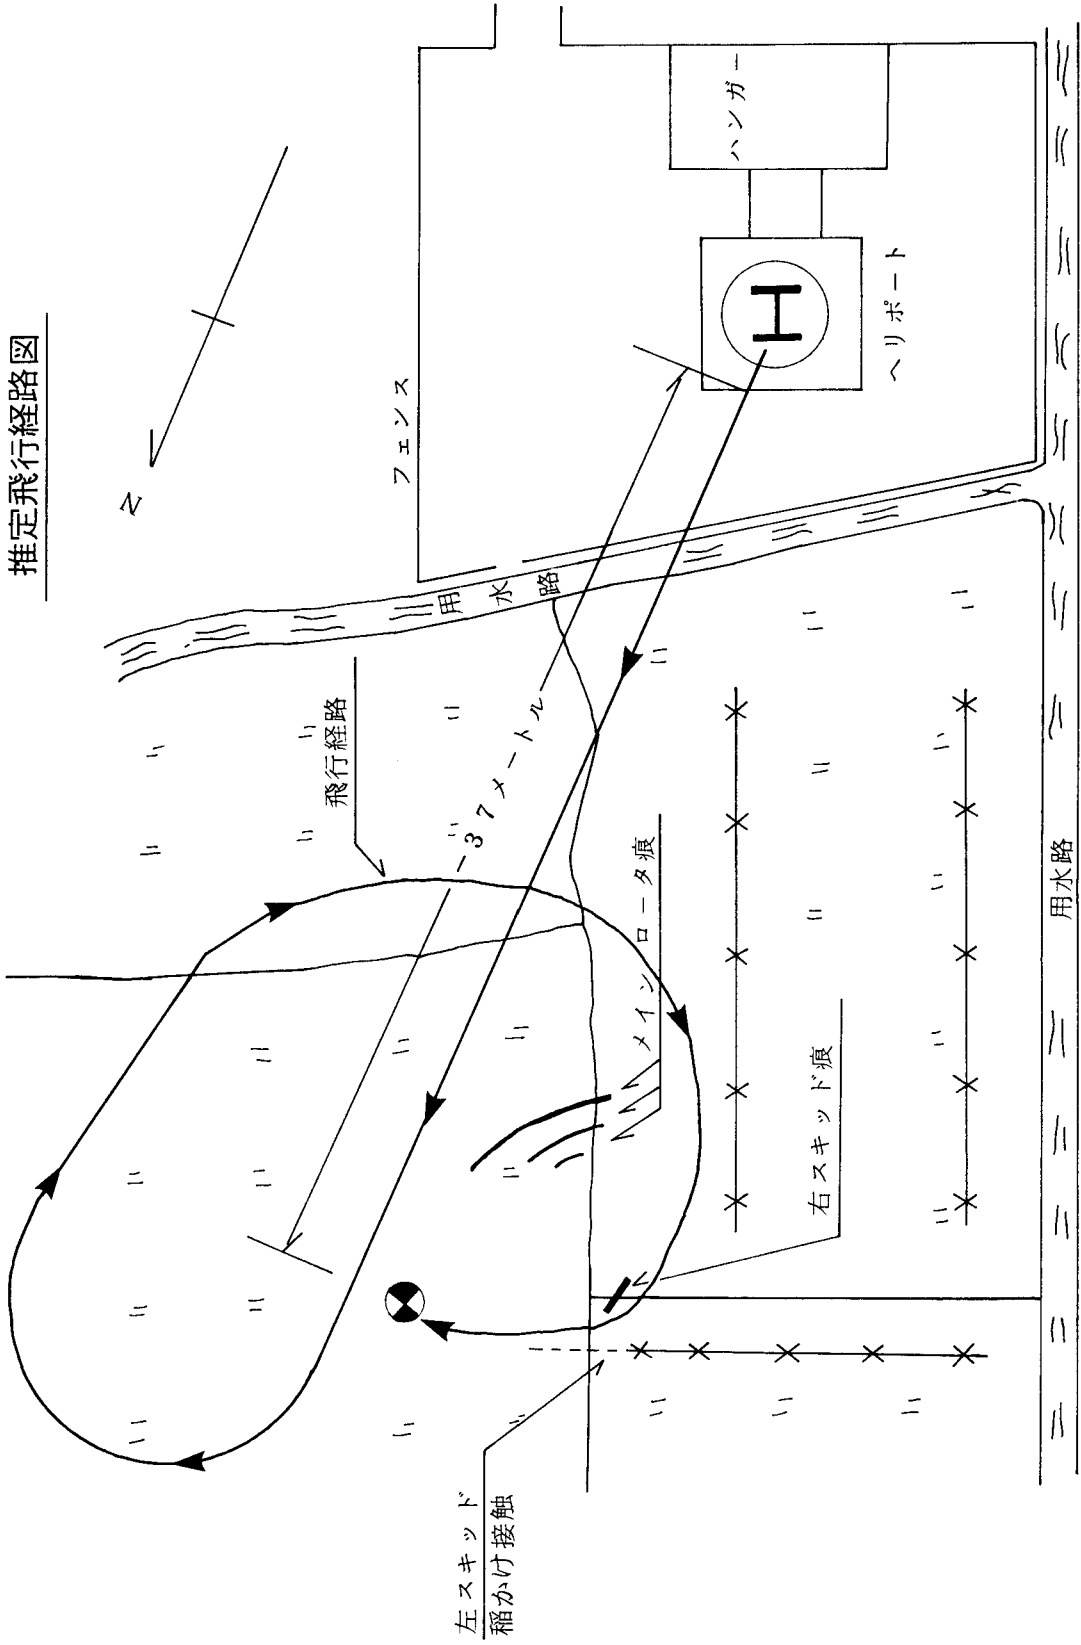
推定飛行経路図

映画撮影の飛行に先立ちカメラマンが撮影機材を機内右側に搭載して右席に、機長が左席に、カメラマン助手が中央席に搭乗して、神奈川県戸塚区俣野町1020番地の場外離着陸場（以下「ヘリポート」という。）において高度約1.2メートルでホバリングをしたところサイクリック・ピッチ・コントロール・スティック（以下「サイクリック・スティック」という。）が若干左寄りにあり、機体の左右方向の重心位置が右方向にあることを確認し14時45分ごろ着地した。続いて機長は、映画撮影のカメラ・アングル・テスト飛行を場周経路において実施することとして離陸し、高度約2メートルでホバリングして再度左右方向の重心位置を確認したがサイクリック・スティックの左限界までには余裕があり飛行に支障はないものと判断し、上昇飛行に移行した。機長は、操縦性能の確認のため機体を左右に傾斜させつつ機首方位360度で飛行を行ったところ、ヘリポートから約40メートル、高度約7メートルの地点でサイクリック・スティックの左限界までの余裕が少なくなったと思われるので以後の飛行は危険であると感じヘリポートに引き返すべく右180度旋回を行った。機長は、ヘリポートに向けて飛行したがヘリポート上には同社の関係者等が存在していたため、同ヘリポートに着陸することを断念し付近の乾田に着陸することとした。同機の前方には稲かけが設置されていたため更に右90度旋回し、乾田に着陸を試みたが前方にも稲かけがあったので再び右方向に回避したところ、同機は右バンク角40度でかつ、前傾姿勢となってメイン・ロータ・ブレードチップが乾田に接触し、右スキッドをあぜ道に接地するとともに左スキッドを地上約1.2メートルに設置された稲かけに接触し横転し停止した（付図参照）。

3.1.7 機長は、乾田に向かって右90度旋回を行い徐々に高度を下げて進入したが、前方に高さ約1.2メートルの稲かけがあり、その視認が遅れ、急激に右方向への回避操作を行った。その際、機長がパワー操作もコレクティブ・ピッチ操作も行わず、同機は急激に右バンク角を深め、かつ高度低下をきたし、バンク角右約40度でかつ前傾姿勢となって、接地したものと推定される。
