航空事故調査報告書

武蔵航空株式会社所属
ヒューズ式 269 B型 JA 7511
神奈川県横浜市戸塚区俣野町
昭和56年11月29日

昭和58年8月10日

航空事故調査委員会議決（空委第33号）

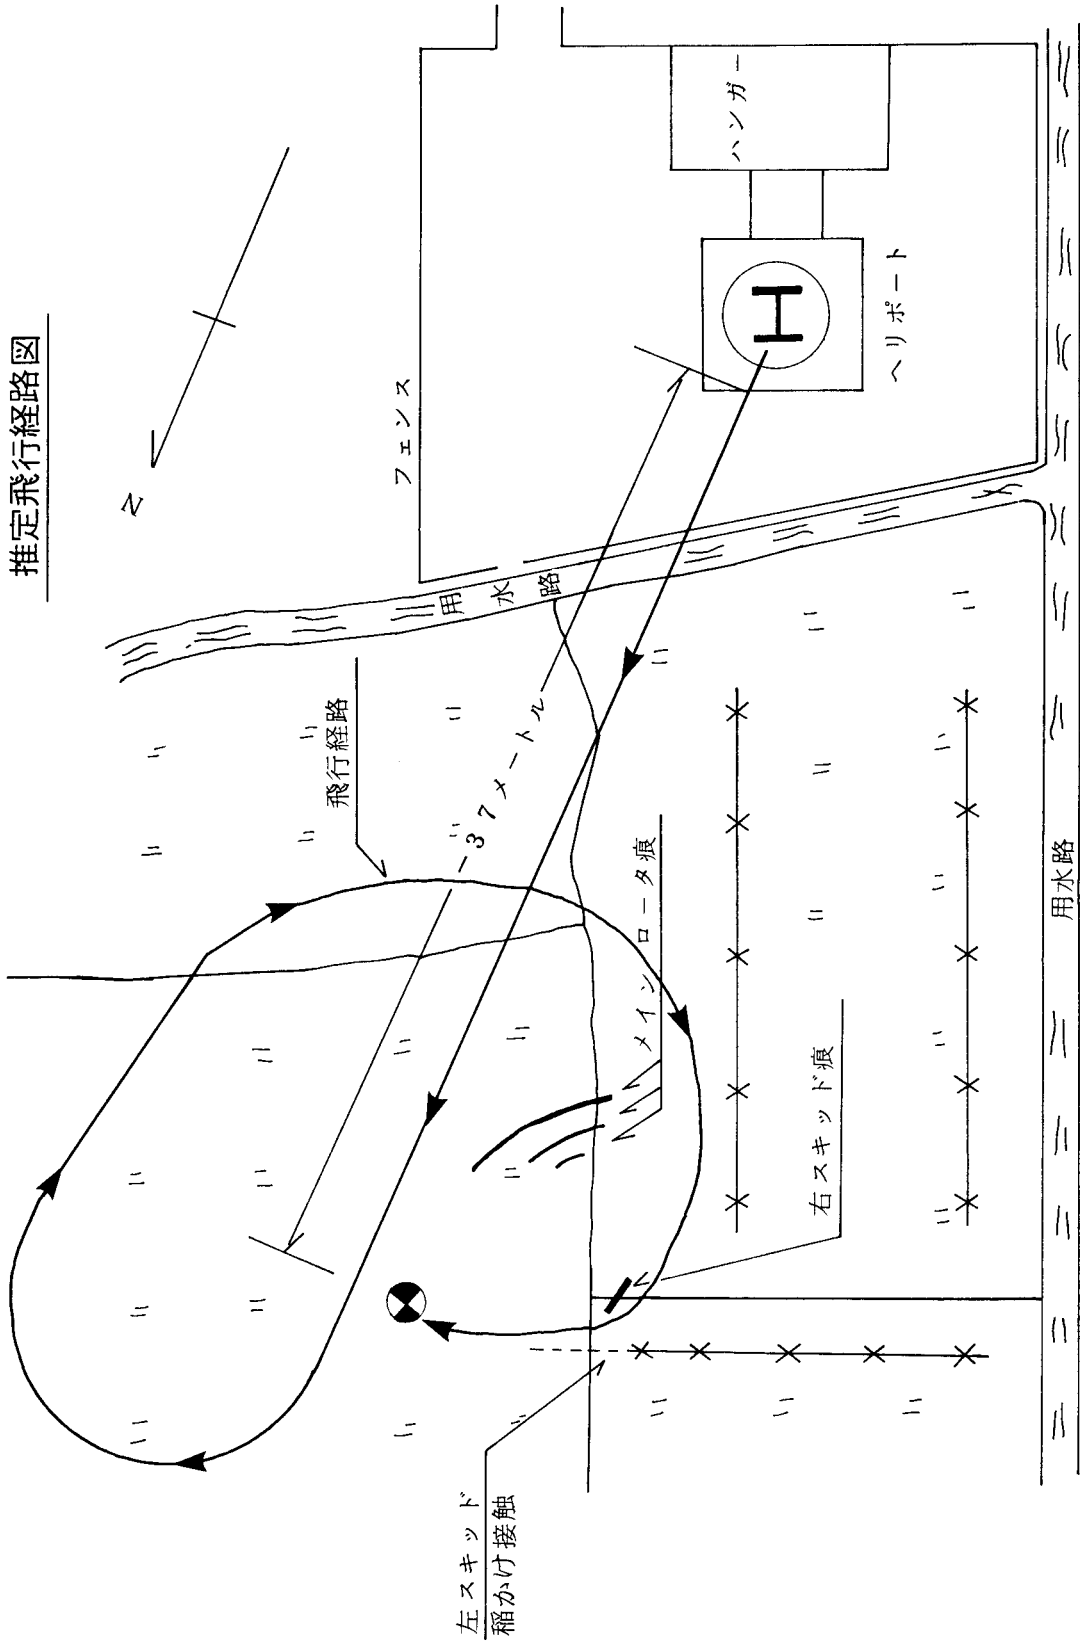
推定飛行経路図

映画撮影の飛行に先立ちカメラマンが撮影機材を機内右側に搭載して右席に、機長が左席に、カメラマン助手が中央席に搭乗して、神奈川県戸塚区俣野町1020番地の場外離着陸場（以下「ヘリポート」という。）において高度約1.2メートルでホバリングをしたところサイクリック・ピッチ・コントロール・スティック（以下「サイクリック・スティック」という。）が若干左寄りになり、機体の左右方向の重心位置が右方向にあることを確認し14時45分ごろ着地した。続いて機長は、映画撮影のカメラ・アングル・テスト飛行を場周経路において実施することとして離陸し、高度約2メートルでホバリングして再度左右方向の重心位置を確認したがサイクリック・スティックの左限界までには余裕があり飛行に支障はないものと判断し、上昇飛行に移行した。機長は、操縦性能の確認のため機体を左右に傾斜させつつ機首方位360度で飛行を行ったところ、ヘリポートから約40メートル、高度約7メートルの地点でサイクリック・スティックの左限界までの余裕が少なくなったと思われるので以後の飛行は危険であると感じヘリポートに引き返すべく右180度旋回を行った。機長は、ヘリポートに向けて飛行したがヘリポート上には同社の関係者等が存在していたため、同ヘリポートに着陸することを断念し付近の乾田に着陸することとした。同機の前方には稲かけが設置されていたため更に右90度旋回し、乾田に着陸を試みたが前方にも稲かけがあったので再び右方向に回避したところ、同機は右バンク角40度でかつ、前傾姿勢となってメイン・ロータ・ブレードチップが乾田に接触し、右スキッドをあぜ道に接地するとともに左スキッドを地上約1.2メートルに設置された稲かけに接触し横転し停止した（付図参照）。

3.1.7 機長は、乾田に向かって右90度旋回を行い徐々に高度を下げて進入したが、前方に高さ約1.2メートルの稲かけがあり、その視認が遅れ、急激に右方向への回避操作を行った。その際、機長がパワー操作もコレクティブ・ピッチ操作も行わず、同機は急激に右バンク角を深め、かつ高度低下をきたし、バンク角右約40度でかつ前傾姿勢となって、接地したものと推定される。
