58-5 航空事故調査報告書

# 航空事故調査報告書

東邦航空株式会社所属  
アエロスパシアル式AS 350 B型JA 9302  
山形県山形市蔵王  
昭和56年12月29日

昭和58年8月10日

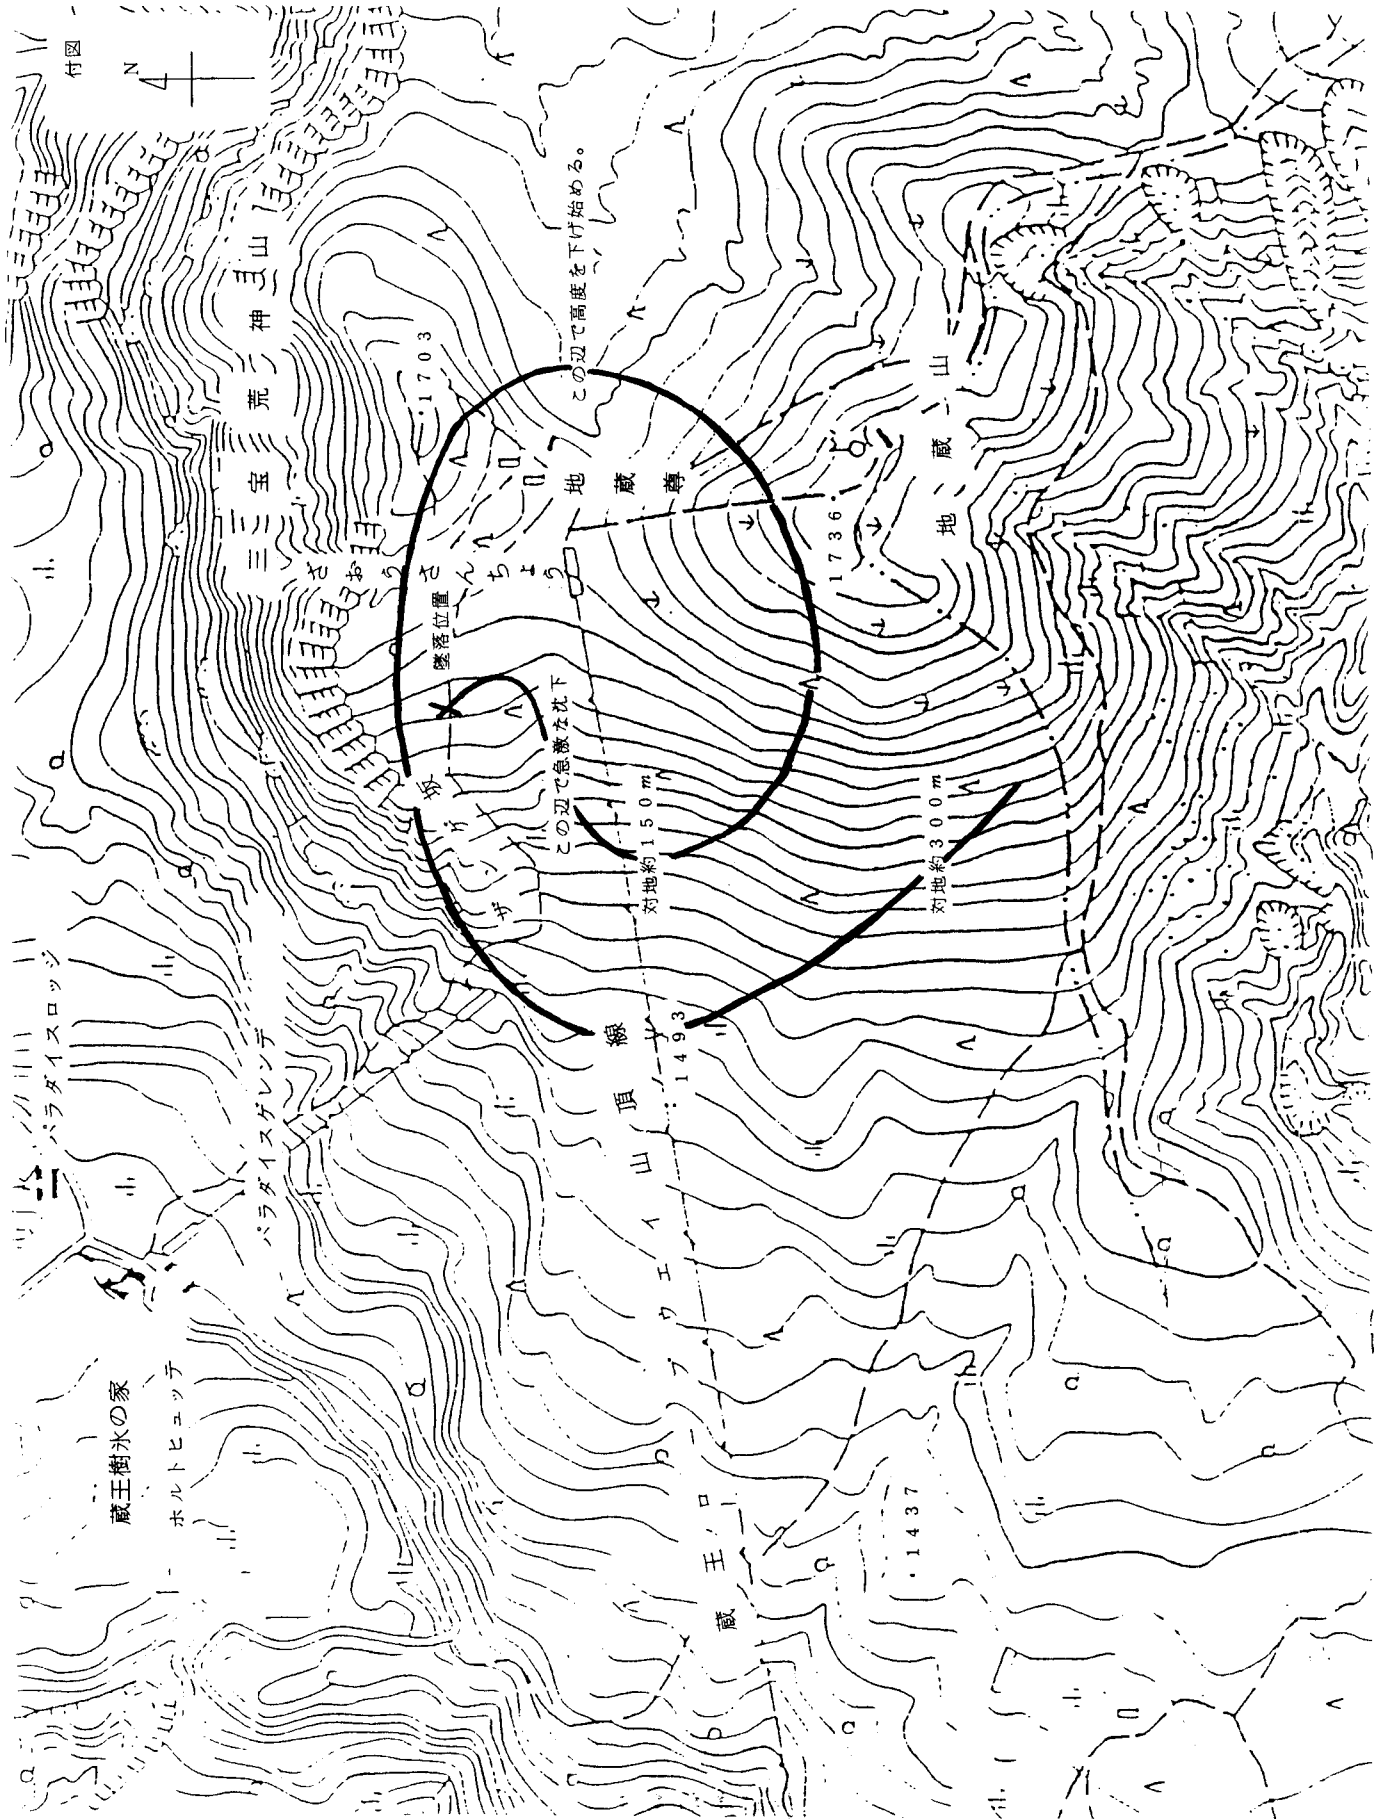
付図一

撮影するため、地蔵岳を中心に対地高度約300メートルで360度の右旋回を開始し次第に高度を下げ対地高度約150メートルでロープウェイを横切りながら右降下旋回を続行した(付図参照)。右旋回を終了した直後ごろ、機体が急激に沈下し始めたので、機長はピッチ・レバーをいっぱい上げて沈下を止めようとしたが、沈下が続行したので、左旋回して標高の低い谷側の方へ離脱しようとしたが、沈下が大きく約90度旋回したところで、高さ約4メートルの樹氷の先端付近にテール・ロータ・ブレード及びテール・ブームの一部が接触、破断し、機体は左へ約180度回頭してザング坂スキー場雪面(標高約1,630メートル)に墜落し、右側に横転した。エンジンはまだ回転していたので、機長及び整備士は非常用のシャット・オフ・レバーを引いてエンジンを切り、バッテリー、ジェネレータ・スイッチを切った。事故の発生は、14時37分ごろであった。

3.1.4 同機は、付図に示すとおり、対地高度約150メートルでローブウェイを横切りながら速度を徐々に減じ右降下旋回を続行し、旋回を終了した直後ごろ、機体が急激に沈み始めたが、これは、同機が時速18キロメートルのゴンドラ(14時30分に樹氷

- 3.1.5 事故当時の現場付近の風は、事故現場の北西約200メートルに位置する標高1,661メートル(6,325フィート)の蔵王ロープウェイ地蔵山頂駅における観測から西北西の風26ノットであり、ロープウェイに平行に飛行した場合には背風となり、この背風を受けるような状況下において低速、最大重量に近い重量での進入は、セットリング・ウィズ・パワーに陥る可能性があったものと推定される。
