航空事故調査報告書

新日本ヘリコプター株式会社所属
川崎ヒューズ式 369HS型 JA 9161
新潟県南魚沼郡湯沢町大字三国
昭和57年 4 月23日

昭和58年 8 月10日

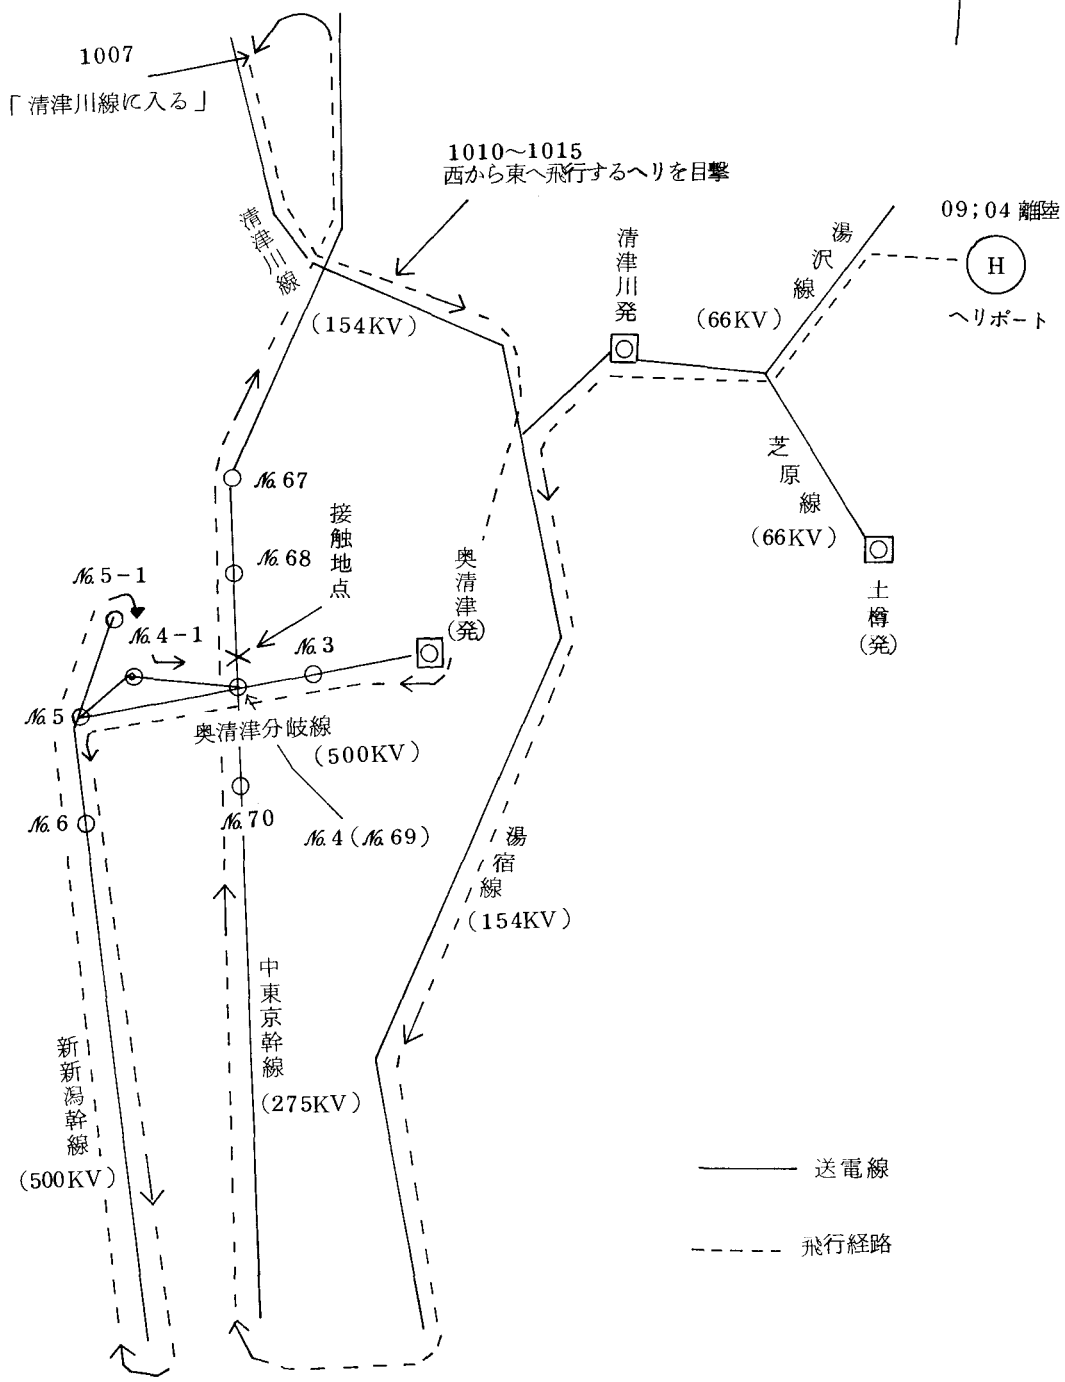
推定飛行経路 (JA9161)

同計画によると、巡視対象は新新潟幹線（5 0 0 キロボルト）、奥清津分岐線（5 0 0 キロボルト）、中東京幹線（2 7 5 キロボルト）及び清津川線（1 5 4 キロボルト）等 7 路線、巡視距離は 7 9 キロメートル、予定飛行時間は 1 時間 4 5 分であった（付図 1 参照）。

- 3.1.9 機長が当該飛行において当該地線を早期に発見できなかったことについては、接触前の同機の推定経路は高さ1,449メートルのNO.5-1 鉄塔の地点で180度右旋回し、約500メートル離れた高さ1,245メートルのNO.4-1 鉄塔に向かって降下した後、約400メートル離れた高さ1,316メートルのNO.4鉄塔に向かって約130度左旋回して上昇することが必要であり、また電線が背景の雪面に溶け込むような状態となり、その存在を識別しにくい状況にあったことによるものと推定される。

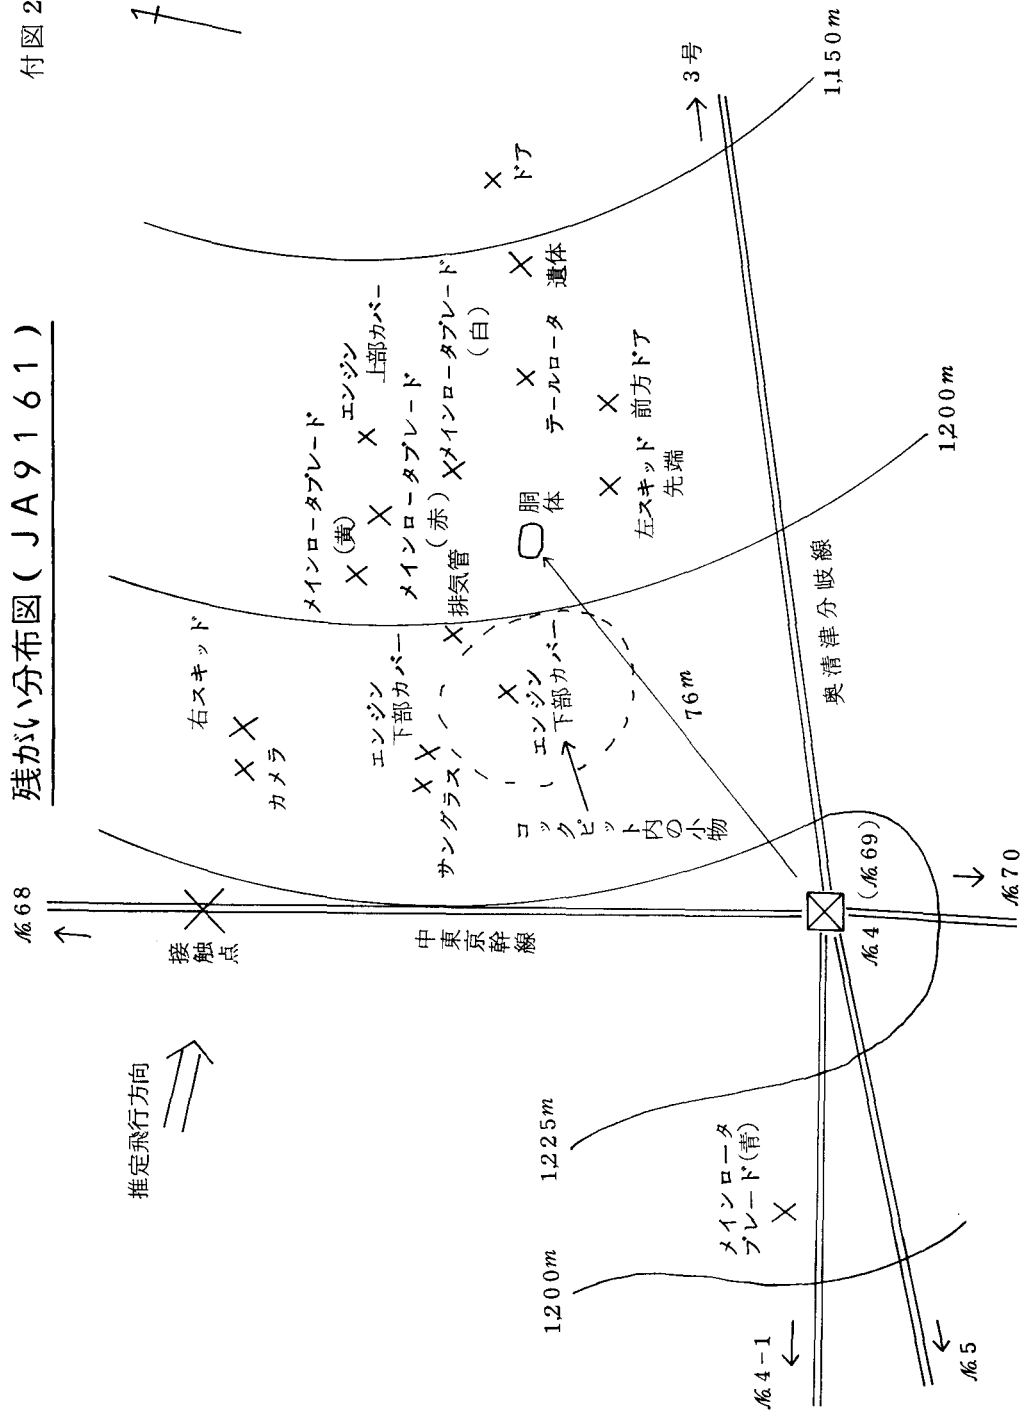
付図2

同機は164鉄塔の北約100メートルの中東京幹線の架空地線（地上約85メートル）と接触した後、1本のメインロータブレード（青）は同鉄塔の西約50メートルの地点に飛散し、座席内のメガネ及びカメラ等は接触した架空地線の下方に、その他機体の各部分は飛行方向の東に向かい下り傾斜面に沿って散乱していた（付図2参照）。

- 3.1.1 機長は適法な資格を有し、所定の航空身体検査に合格していた。
- 3.1.2 J A 9 1 6 1 は、有効な耐空証明を有し、かつ所定の整備が行われていた。
- 3.1.3 事故当時の気象状況は、事故発生には関連はなかったものと推定される。
- 3.1.4 同機の接触状況について、右スキッドの前方のロスチューブの激しい傷痕、両スキッド上面の電線との痕跡及び架空地線の下方に散乱していたコックピット内のカメラ等から次のことが推定される。機長は中東京幹線の架空地線を直前に視認し直ちに回避を図るも同線との垂直間隔が不十分であったため避けきれず、右スキッドの前方ロスチューブが同線に接触、次いでメインロータブレード(青)も接触、同ブレードは切損した。

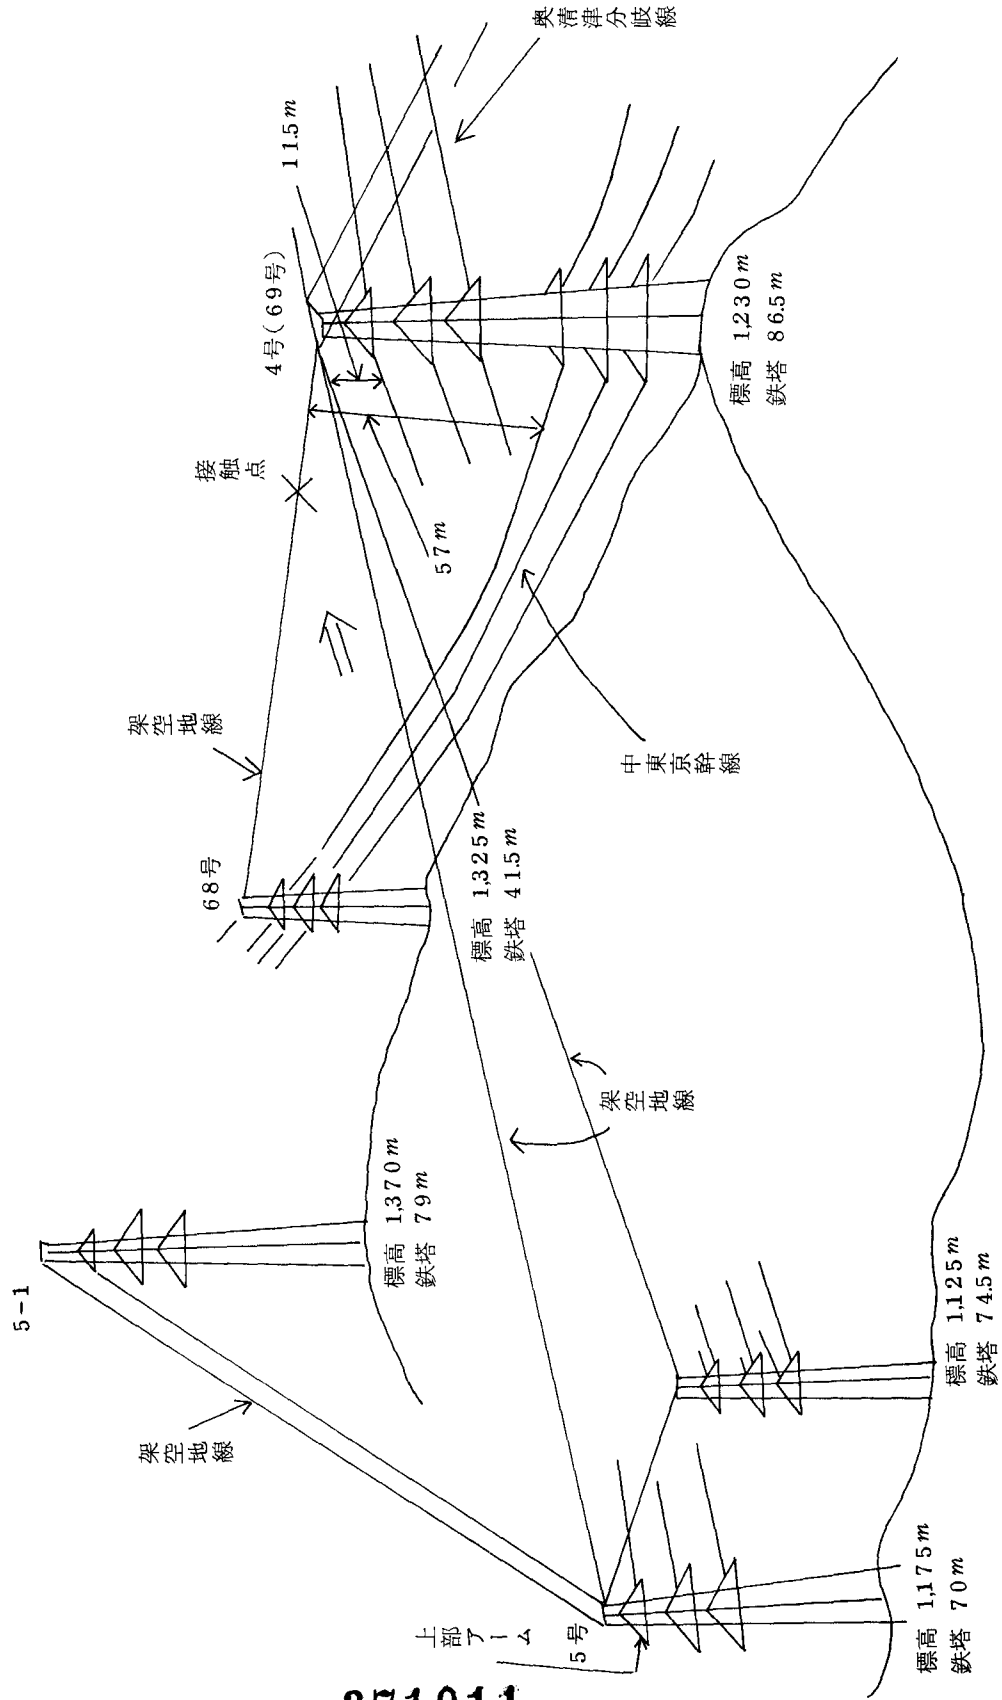
付図 3

同機が東に向け飛行中接触した中東京幹線は当該部分では南北に展張されており、NO68鉄塔は標高1,325メートル、高さ41.5メートルでその南363メートルにあるNO4（=NO69）鉄塔は標高1,230メートル、高さ86.5メートルである。これら鉄塔の頂部の間には太さ110平方ミリメートルの避雷用の架空地線（鋼7本/3.8ミリメートル）1本が展張されていた（付図3参照）。

NO4鉄塔にはNO4-1及びNO5からの奥清津分岐線が（上部アームは頂部から11.5メートル下方）西から東へ展張されており、NO68からの中東京幹線が（上部アームは頂部から57メートル下方）ほぼ直角に交差している。

また、同機が巡視点検していた奥清津分岐線は、送電線と架空地線との垂直間隔は11.5メートルであったが、同機が接触した同分岐線と交差している中東京幹線と当該地線と

の垂直間隔は57メートルであったことも影響があったことが考えられる。
