航空事故調査報告書

新日本ヘリコプター株式会社所属
川崎ヒューズ式 369 HS型 JA9161
新潟県南魚沼郡湯沢町大字三国
昭和57年 4月23日

昭和58年8月10日

航空事故調査委員会議決（空委第35号）

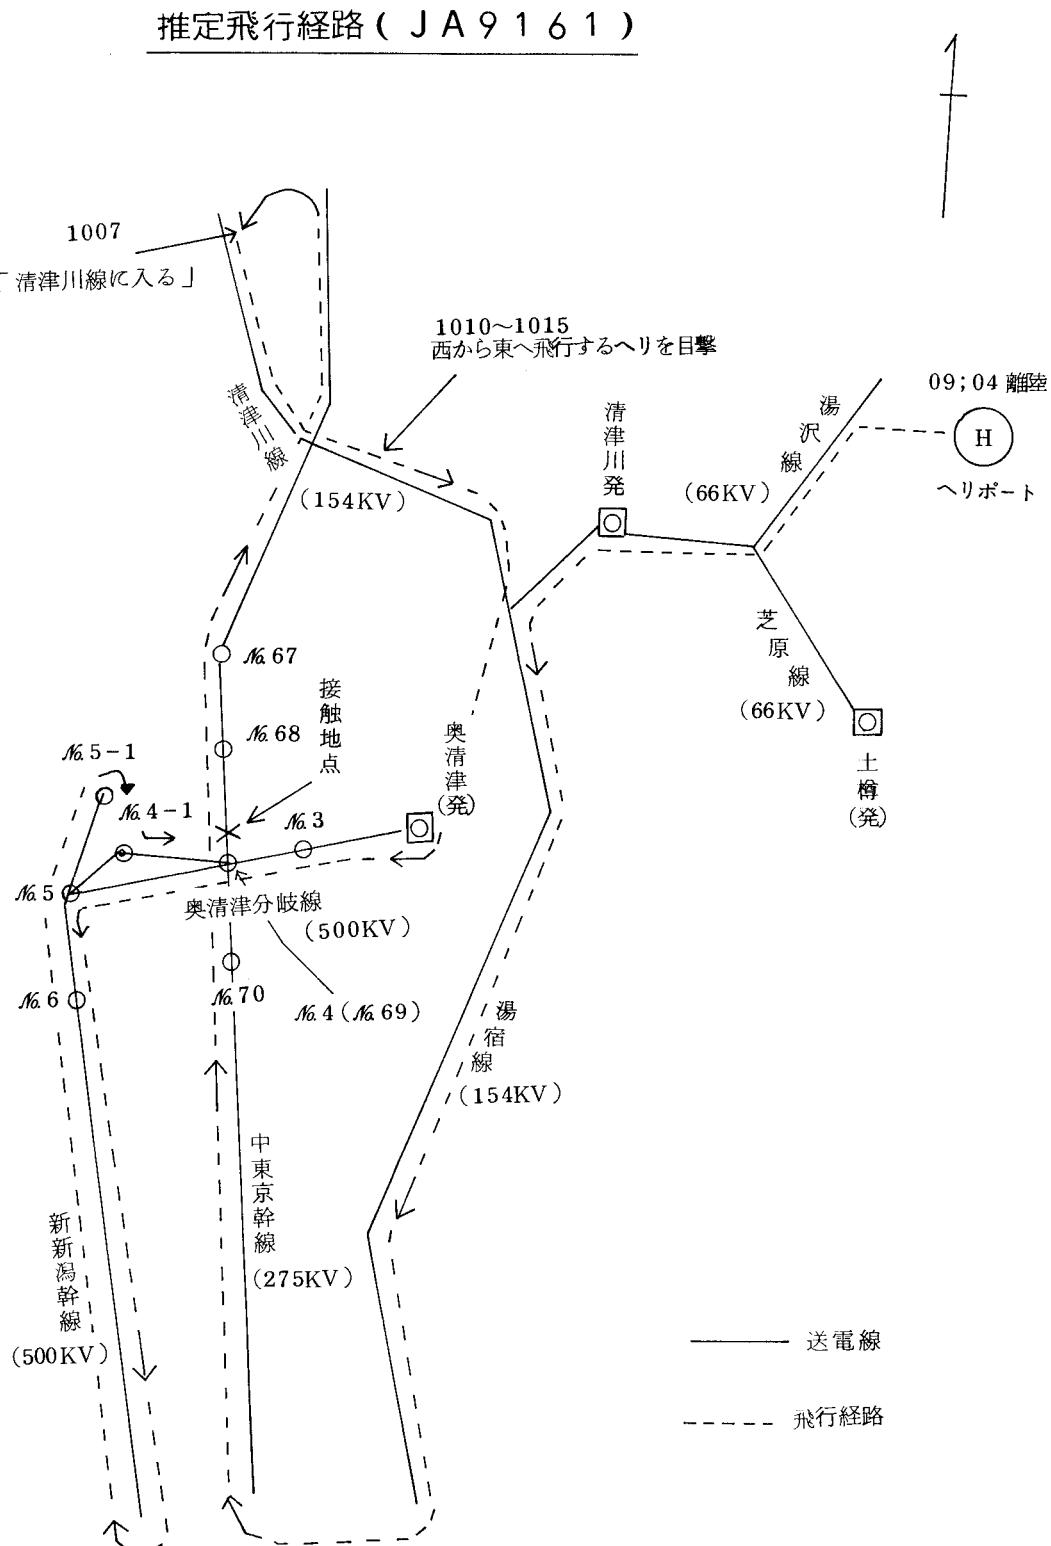
付図 1

同計画によると、巡視対象は新新潟幹線（500キロボルト）、奥清津分岐線（500キロボルト）、中東京幹線（275キロボルト）及び清津川線（154キロボルト）等7路線、巡視距離は79キロメートル、予定飛行時間は1時間45分であつた（付図1参照）。

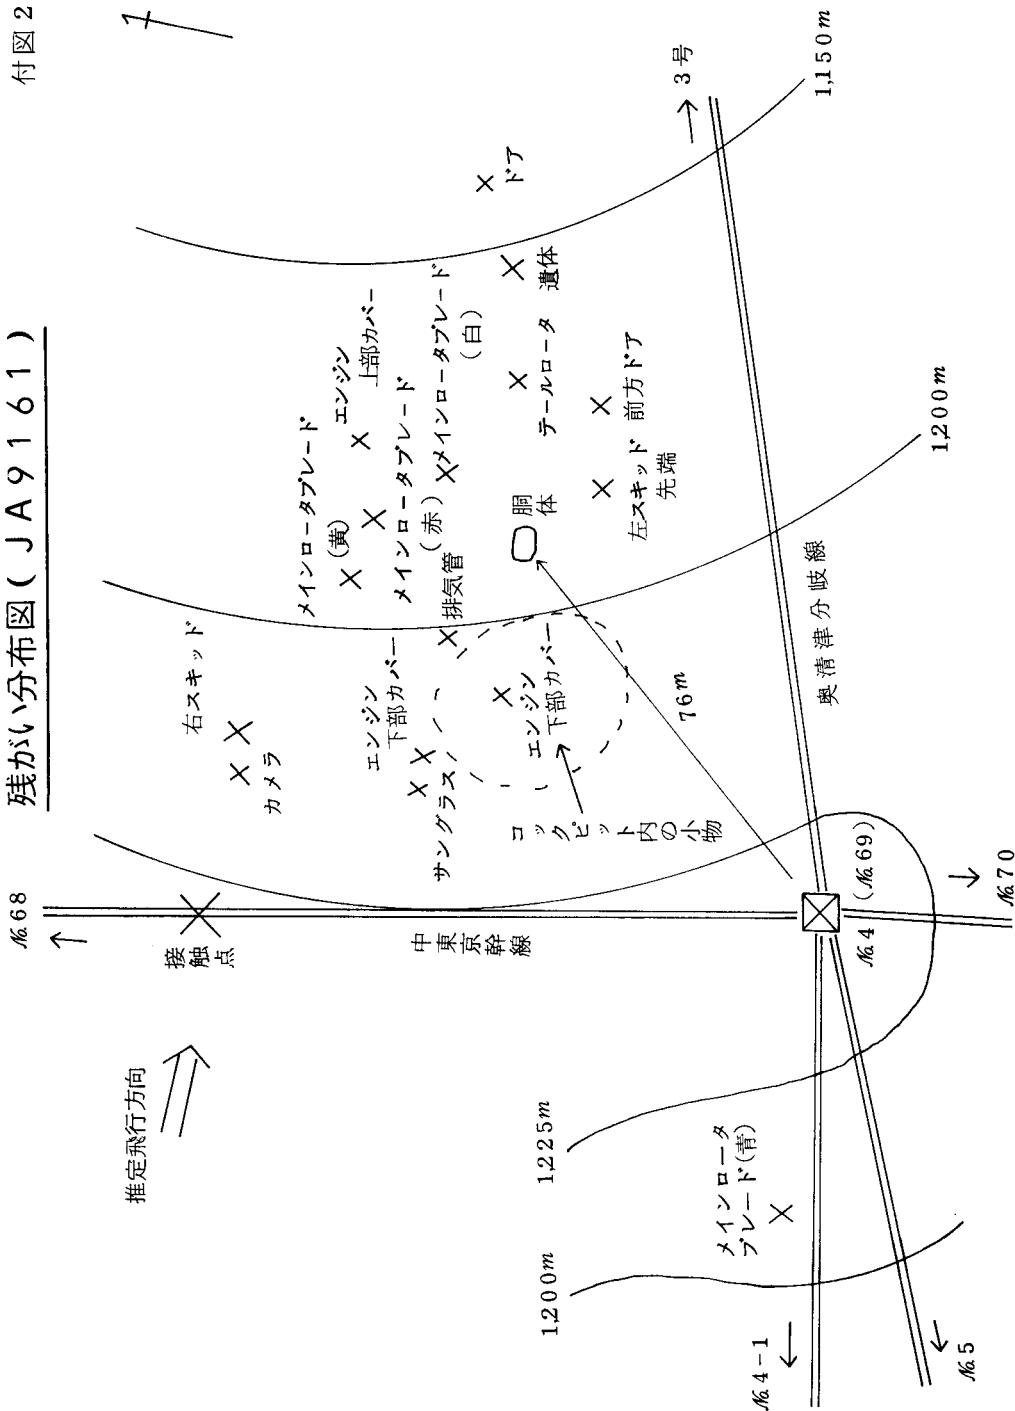
付図 2

同機は N4 鉄塔の北約 100 メートルの中東京幹線の架空地線（地上約 85 メートル）と接触した後、1 本のメインロータブレード（青）は同鉄塔の西約 50 メートルの地点に飛散し、座席内のメガネ及びカメラ等は接触した架空地線の下方に、その他機体の各部は飛行方向の東に向かい下り傾斜面に沿って散乱していた（付図 2 参照）。

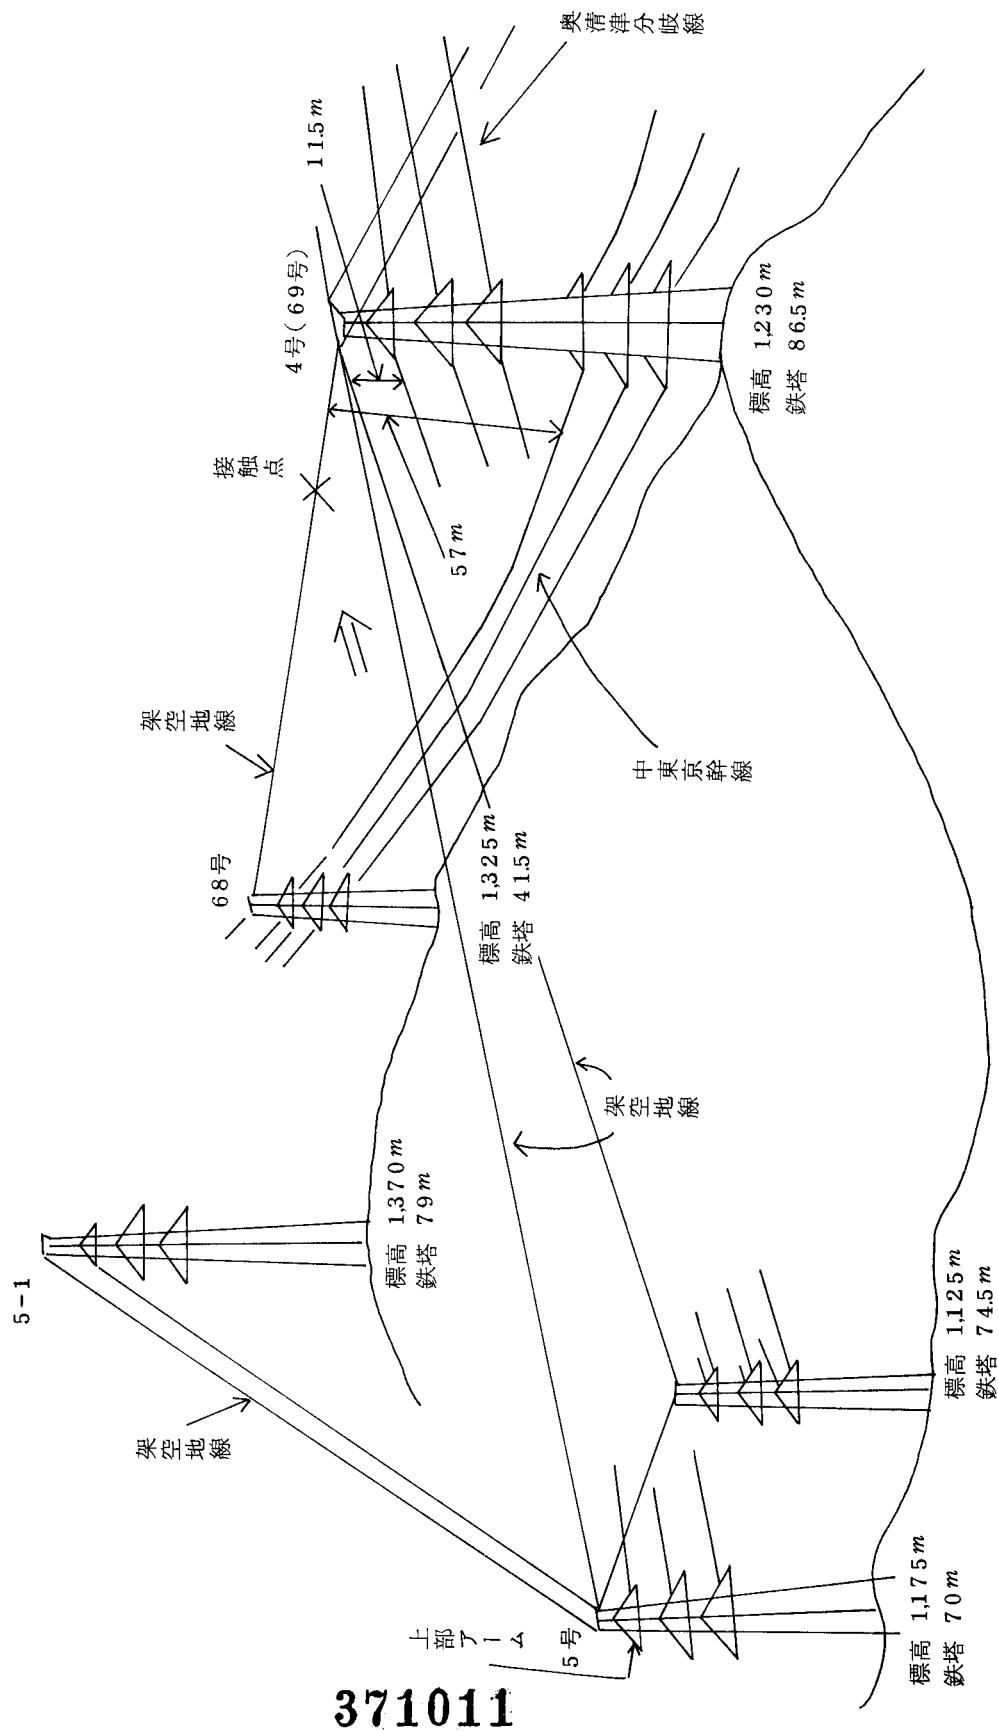
付図3

同機が東に向け飛行中接触した中東京幹線は当該部分では南北に展張されており、NO 68鉄塔は標高1,325メートル、高さ41.5メートルでその南363メートルにあるNO 4 (=NO 69) 鉄塔は標高1,230メートル、高さ86.5メートルである。これら鉄塔の頂部の間には太さ110平方ミリメートルの避雷用の架空地線（鋼7本／3.8ミリメートル）1本が展張されていた（付図3参照）。
