航空事故調査報告書

阪急航空株式会社所属
川崎ベル式47G3B-KH4型JA7034
三重県桑名市桑部町西金井字高添76-3
昭和57年7月11日

昭和58年9月14日

航空事故調査委員会議決（空委第38号）

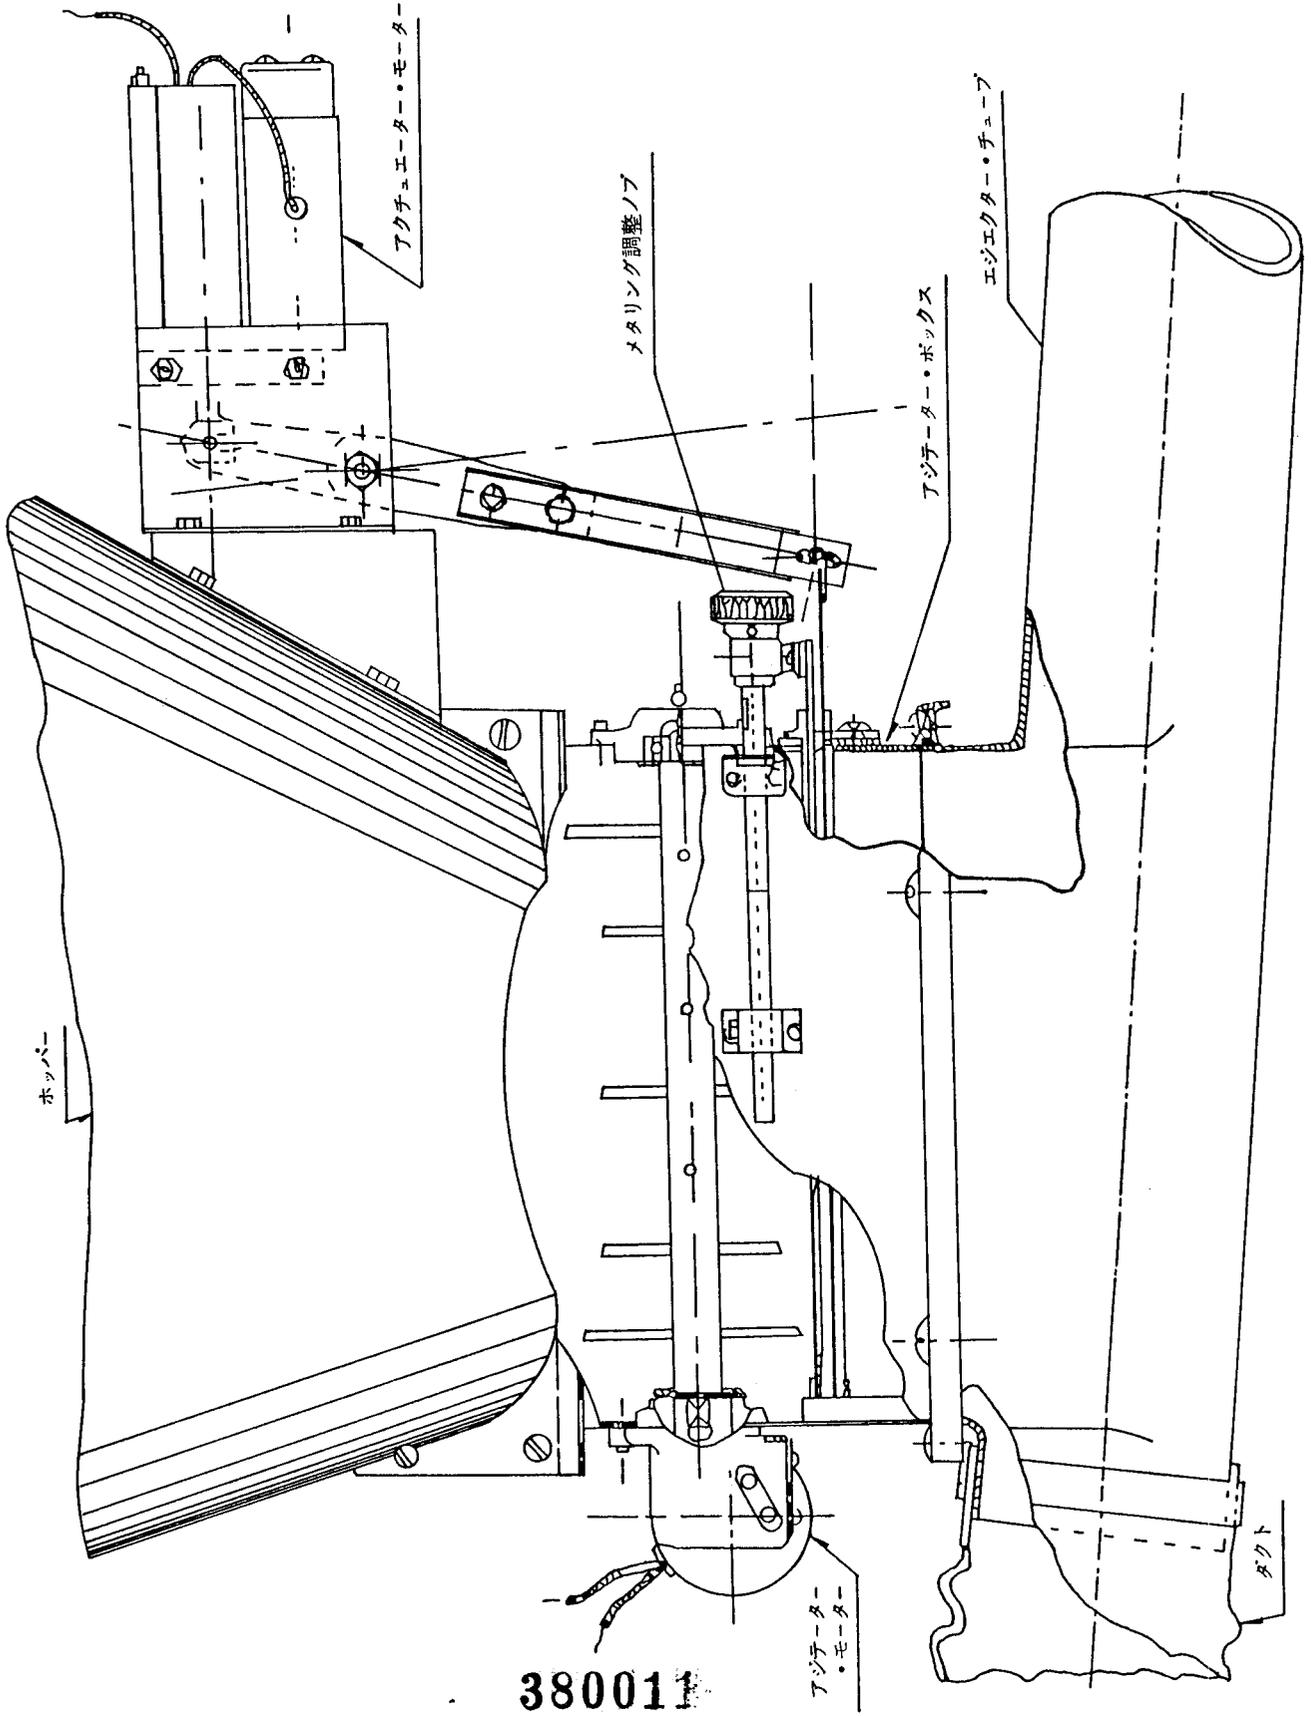
付図1

薬剤散布装置の概図

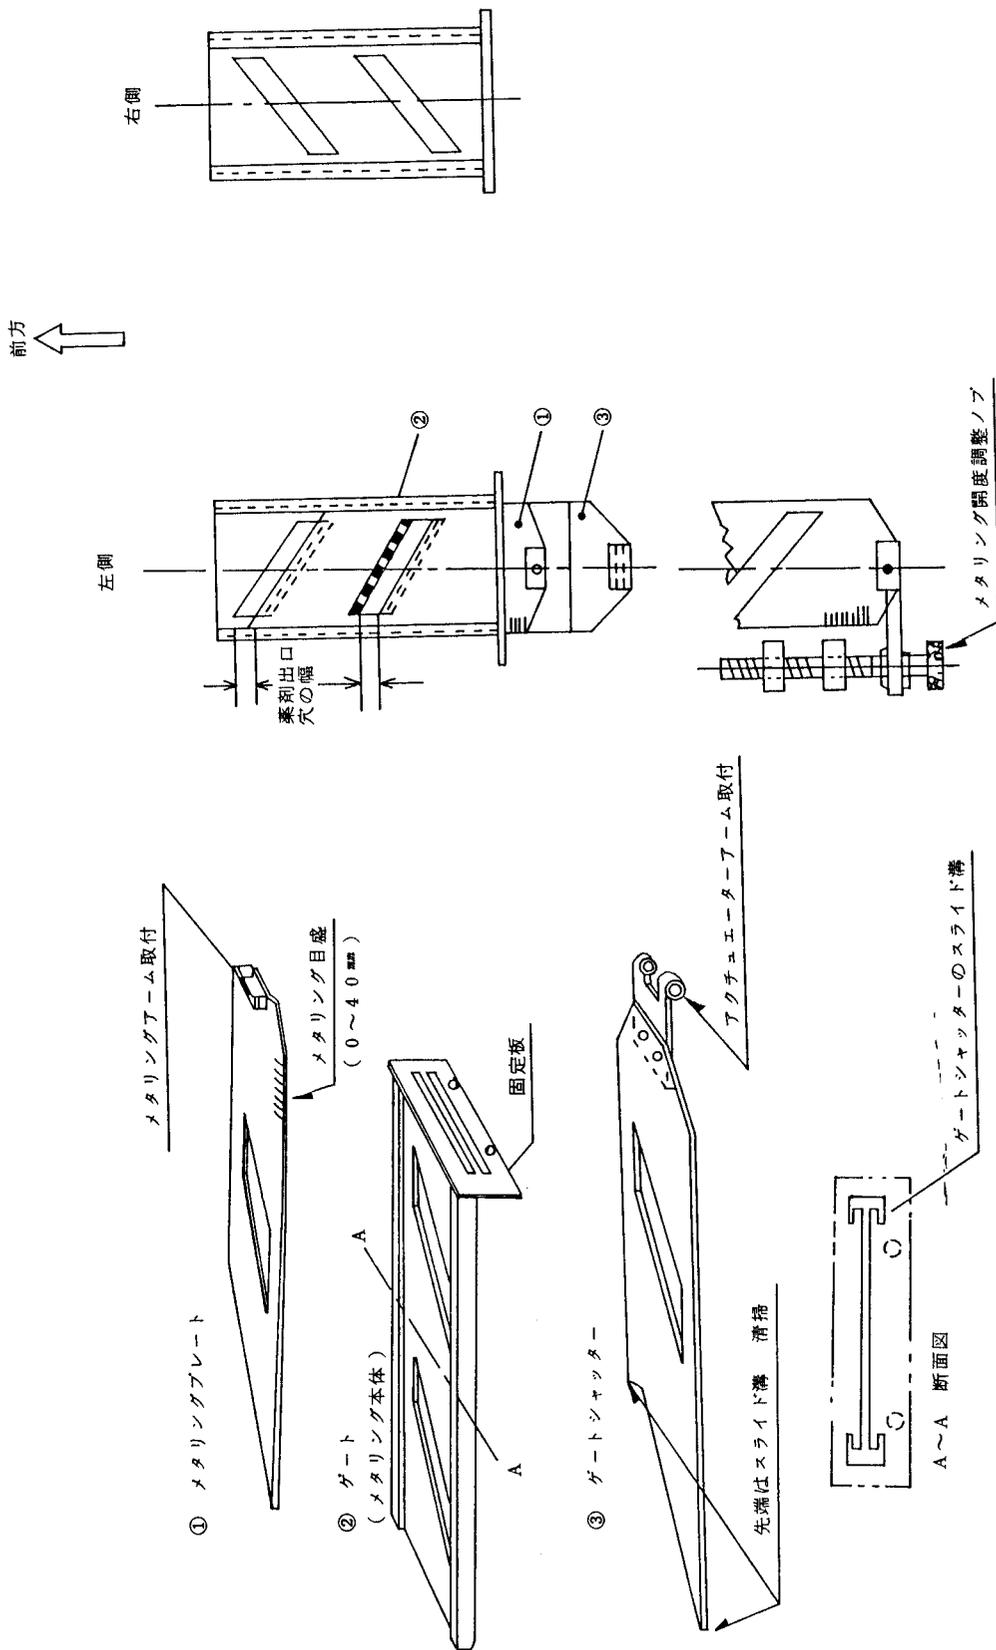
付図 2

- 3.1.1 機長は適法な資格を有し、所定の航空身体検査に合格していた。
- 3.1.2 JA7034は有効な耐空証明を有し、規定どおり整備されていた。
- 3.1.3 当時の気象状況は、本事故に関連がなかったものと認められる。
- 3.1.4 事故後測定したところ散布装置のメタリング開度は、左タンク24ミリメートル、右タンク13.5ミリメートルで薬剤出口穴の幅は左タンク13.5ミリメートル、右タンク14ミリメートルであった。

第1回目の散布飛行前に整備士は、メタリング開度を左30ミリメートル、右16ミリメートルと調整したが、この場合薬剤出口穴の幅は左19.5ミリメートル、右16.0ミリメートルで左の方が3.5ミリメートル大きいことになる。この時点の薬剤出口穴の

農林水産航空協会発行の教程「粉剤（微粒剤F）散布装置整備」によればメタリング開度の微調整について「実際上は左側が出やすいためメタリング適正值が24であるとき左23、右25程度にセットするのが望ましい。」との記述がある。これはクーリングファンの風を利用して散布するが、右側にはオイルクーラがあり、オイルクーラへの空気流量の影響で右側の散布装置への空気流量は少なくなり、薬剤散布量も少なくなるからである。

薬剂散布装置メタリング部の概図
