58-5 航空事故調査報告書

# 航空事故調査報告書

北海道航空株式会社所属  
セスナ式TU206G型JA3830  
北海道川上郡弟子屈町跡佐登付近  
昭和57年8月7日

昭和58年9月14日

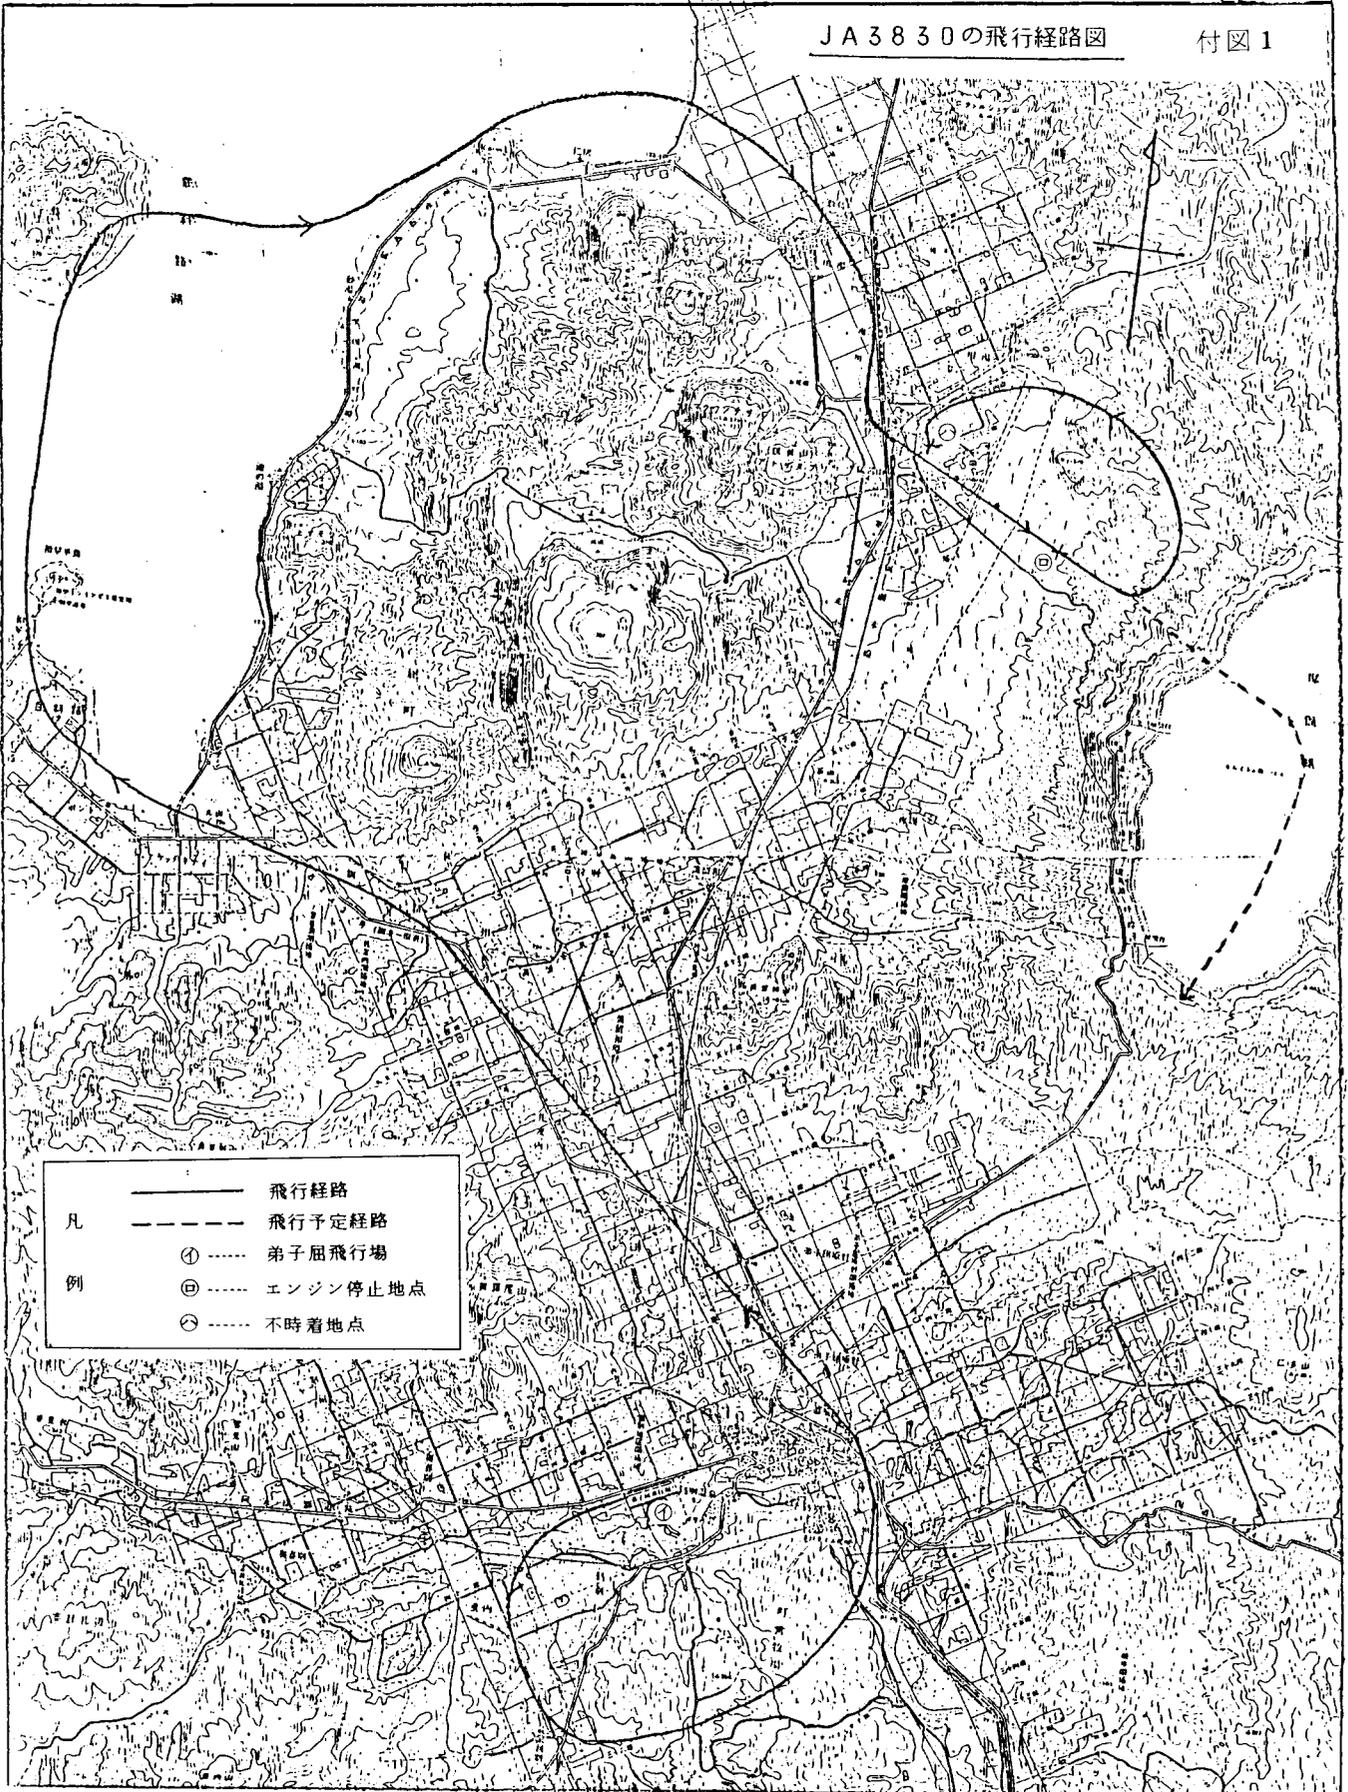
事故現場略図

ることとして、弟子屈町上空計器指示高度（以下「高度」という）約1,500フィートまで上昇して計器速度約120ノットで水平飛行に移行して釧路空港管制塔に弟子屈を出発した旨を通報した。その後同機は、川湯町を経由し、硫黄山を過ぎた10時44分ごろ左旋回して摩周湖の第3展望台に向け高度3,000フィートに上昇するため、上昇姿勢をとってから70～80秒後高度約2,300フィートを通過したころ、突然エンジン音が消滅したと機長は述べている。機長は燃料切れによるエンジン停止と判断して直ちに燃料セレクトハンドルを右タンクから左タンクに切換えるとともに、上昇姿勢からやや機首下げ姿勢として直進降下しつつ、プロペラがウインド・ミル状態であったのでエンジンの起動するのを20～30秒待ったが、起動しなかった。その後、機長は緩徐に左旋回しながら2回前後にスロットルを動かしたがエンジンは起動せず、高度が1,500フィート以下になったため、エンジン起動を断念し、不時着を決心した。機長は、風向南、風速5～10ノットと判断し、左前方の道路南側の畑地を不時着場所として選定し、左旋回を継続し、計器速度80～90ノットで降下した。その後、正面に見えて来た道路手前の牧場内のサイロを目標に直進降下し、サイロの手前でサイロとほぼ同高度（約18メートル）で急な左旋回をして最終進入経路に入ろうとした際、急に機体が沈み高度が下がったため、当初の不時着予定地点まで到達できなくなり道路手前の牧草地にフラップを下ろす暇もないまま、機首上げ操作を行い失速警報音が鳴りながら接地してバウンド後着した。その際同機の前脚は破断分離し、その後エンジン・カウリング下面が接地した状態で約11メートル直進し、溝に突込んだ後道路の土堤に激突して機体が倒立したが、電話線に尾部が接触してはね返され、前傾約17度機首方位約153度で停止した。

なお、同機の固定式前脚は、ショック・ストラット部分から破断分離し、同車輪のフェアリングとともに機体の後方約11メートルのところに脱落していた（付図2参照）。
