# 航空事故調査報告書

パイパー式PA-18-150型JA3101  
千葉県東葛飾郡関宿町平井123地先  
江戸川河川敷日本航空協会関宿滑空場内  
昭和57年10月27日

航空事故調査委員会議決（空委第40号）

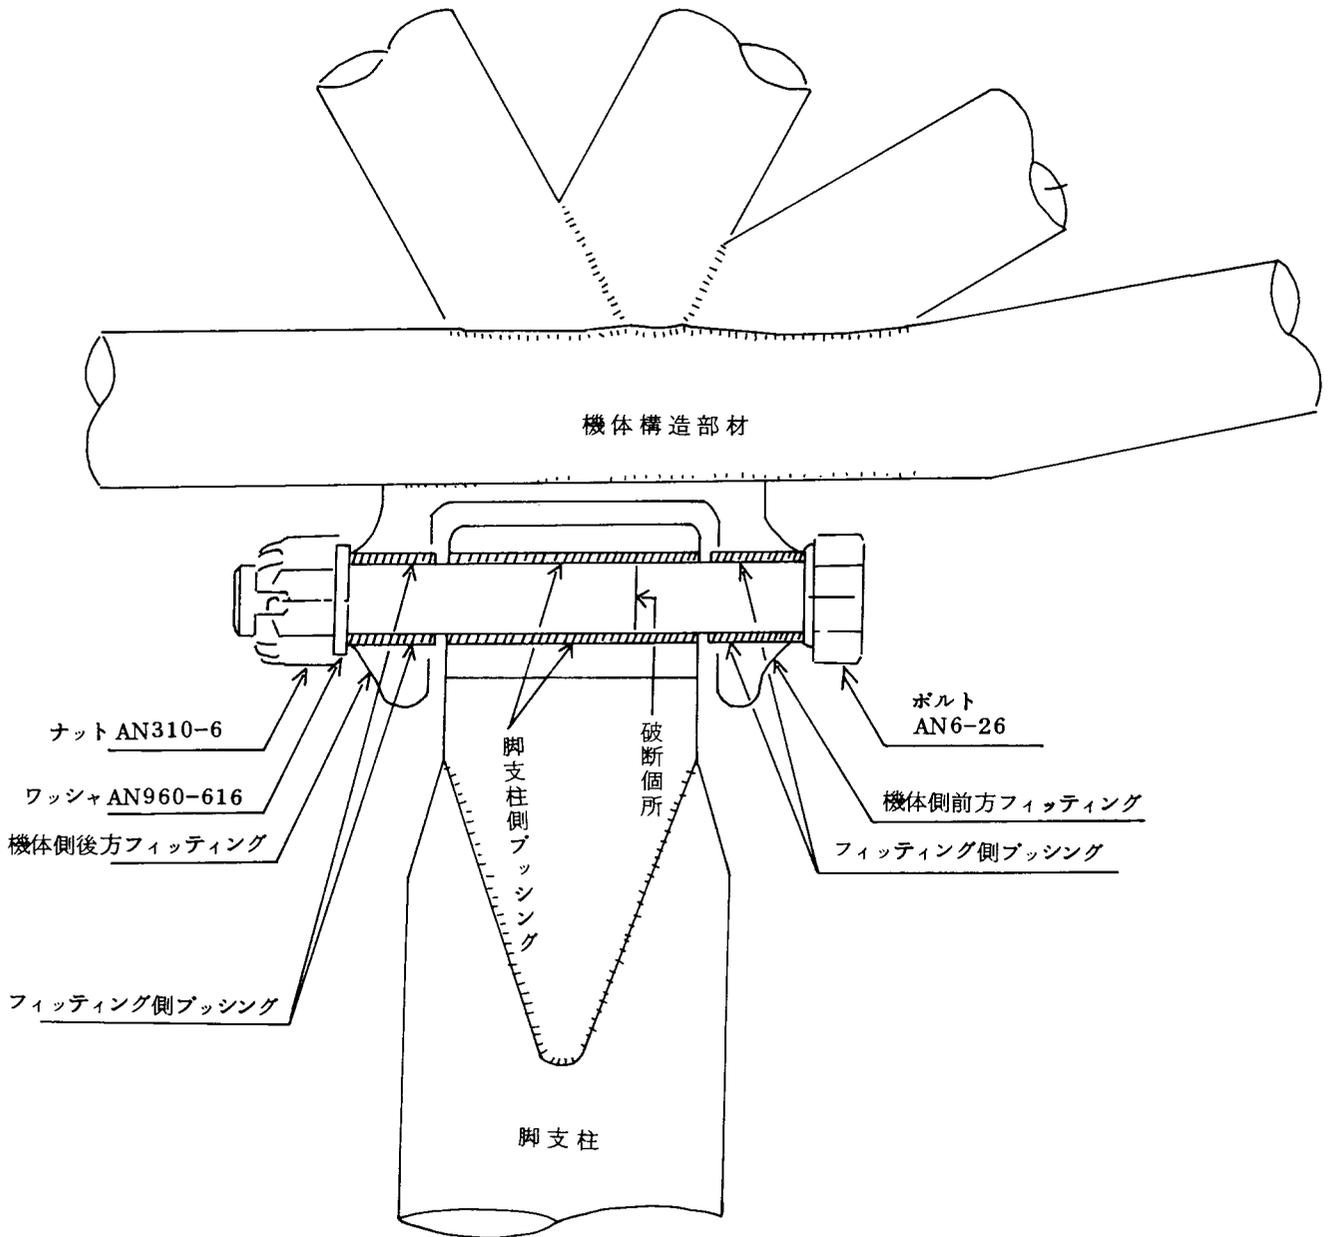
右主脚前方支柱取付部概図

2.8.3 同ボルト（全長約8センチメートル）は、ボルトヘッドから約2.8センチメートルの脚支柱側ブッシング内で破断（付図参照）しており、片側（ボルトナット側長さ約5.2センチメートル）部分は、同取付部位から抜け出して紛失したが残余のボルトヘッド側の部分は、同脚支柱の機体側前方フィッティングにかん合した状態で発見された。

2.8.4 当該右主脚前方支柱のアタッチメントには、同支柱側に1個、機体側フィッティングに2個のブッシングが使用されているが、これ等ブッシングは記録はないがかなり長期間使用されたものであり、いずれも内径に著しい摩耗及び変形が認められた。

当該ブッシングの内径（規定値9.4～9.5ミリメートル）の寸度計測を行った結果、脚支柱側のブッシングは9.7～11.0ミリメートル、機体側フィッティングのブッシングは9.8～10.0ミリメートルであった。

- 3.1.1 機長は適法な資格を有し、所定の航空身体検査に合格していた。
- 3.1.2 J A 3 1 0 1 は有効な耐空証明を有し、調査の結果から主脚取付部の不具合を除き、事故発生まで不具合はなかったものと推定される。
- 3.1.3 事故当時の気象状況は、事故に関連はなかったものと認められる。
- 3.1.4 同機は、着陸接地後の滑走中、突然右傾が発生しているが、これは、右主脚前方支柱を機体側フィッティングへ取付けるための取付ボルトが同脚支柱のブッシング内で破断して同部位から抜け出し、同脚支柱が機体側フィッティングから離脱したことにより、発生したものと認められる。
- 3.1.5 当該取付ボルトの破断面の調査結果から、同ボルトの破断は繰返しまげ荷重によって、同破断面円周上の数箇所表面欠陥を起点とする疲れ破壊が最終破断域にまで進行したことによるものと推定される。
- 3.1.6 当該取付ボルトが疲れ破断したことについては、同ボルトが約 2,000 時間毎に交換されるのに反し、同部位に使用されていたブッシングは交換された記録がなく、長期間の使用により、その内径に著しい摩耗及び変形が認められたことから、このボルトとブッシングとの間に過大な間隙が生じたため同機の未舗装滑走路を使用した離発着の間において、同ボルトに大きな繰返しまげ荷重が作用したことによるものと推定される。

- (1) 同機は、右主脚前方支柱の取付ボルトが破断して、同取付部から抜け出し、同脚支柱が機体側フィッティングから離脱したことにより、当該着陸後の滑走中右傾したものと認められる。
- (2) 当該取付ボルトは、同部位に使用されていたブッシングが長期間の使用により、その内径が著しく摩耗及び変形しており、これによって生じたボルトとフィッティングとの間に過大な間隙を生じたため、未舗装滑走路での離着陸の間に大きな繰返しまげ荷重が作用し、疲れ破断したものと推定される。

本事故の推定原因は、右主脚前方支柱の取付ボルトが疲れ破断して、装着部位から抜け出し同脚支柱が機体取付部から離脱したことによるものと認められる。

なお、当該取付ボルトの破断には、同部位に使用されていたブッシングの整備が適切でなかったことの関与が認められる。
