航空事故調査報告書

社団法人長野県航空協会所属
萩原式H-23C-2型JA2068
長野県長野市若穂綿内長野滑空場
昭和57年12月17日

航空事故調査委員会議決（空委第41号）

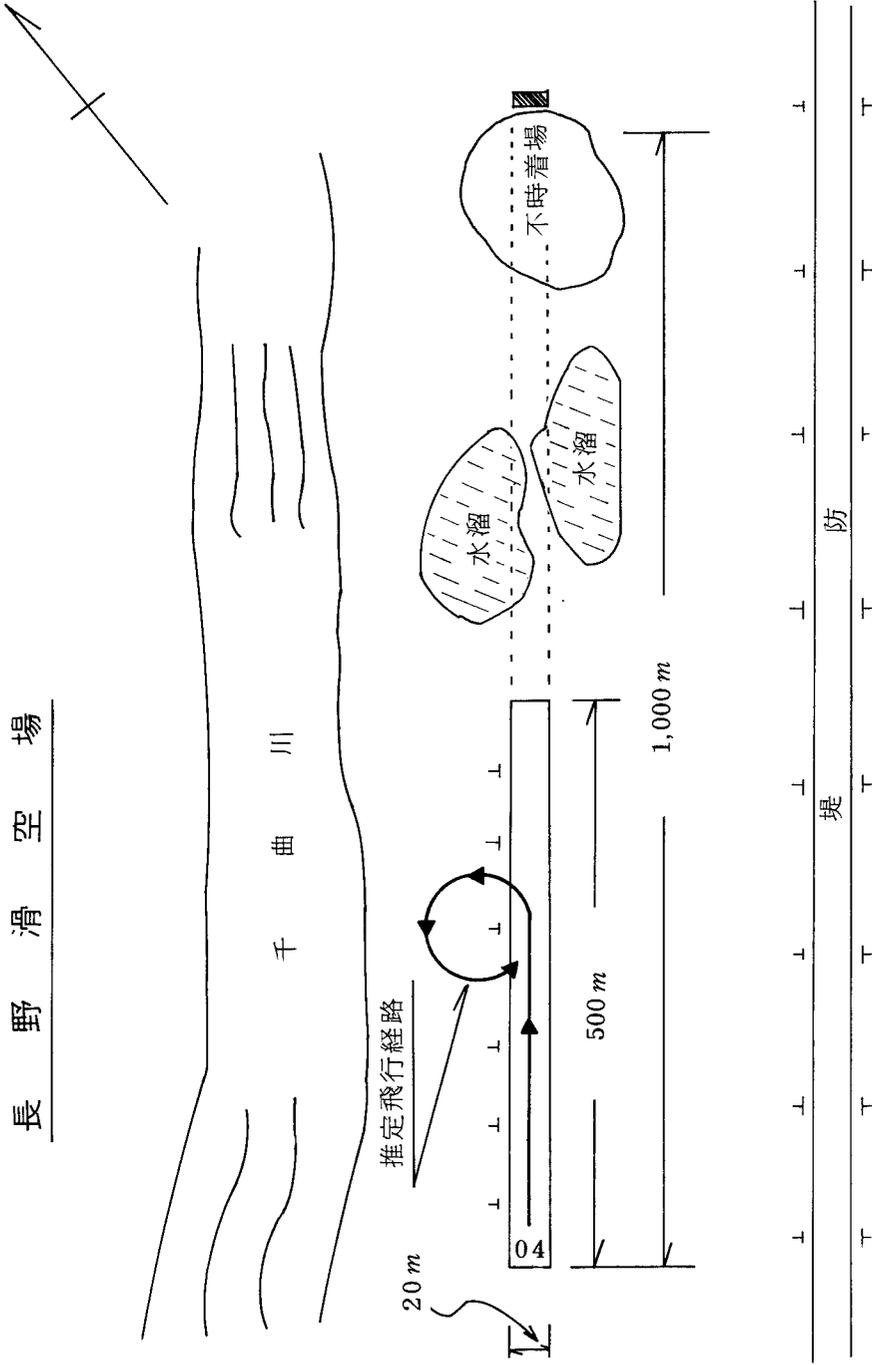
また、長野県航空協会としては、索切れ等の際の不時着場としては、滑走路04末端から約900メートル付近の平地約100メートルの間を使用するように指導していた（付図1参照）。

このため長野県航空協会としては、滑走路04の末端から約900メートル付近の比較的平らな部分を不時着場として利用するよう指導していた。

同機は滑走路04末端から約300メートル付近でえい航索が離脱しており、直線飛行によって不時着場まで滑空することは、性能上可能であったものと推定される。

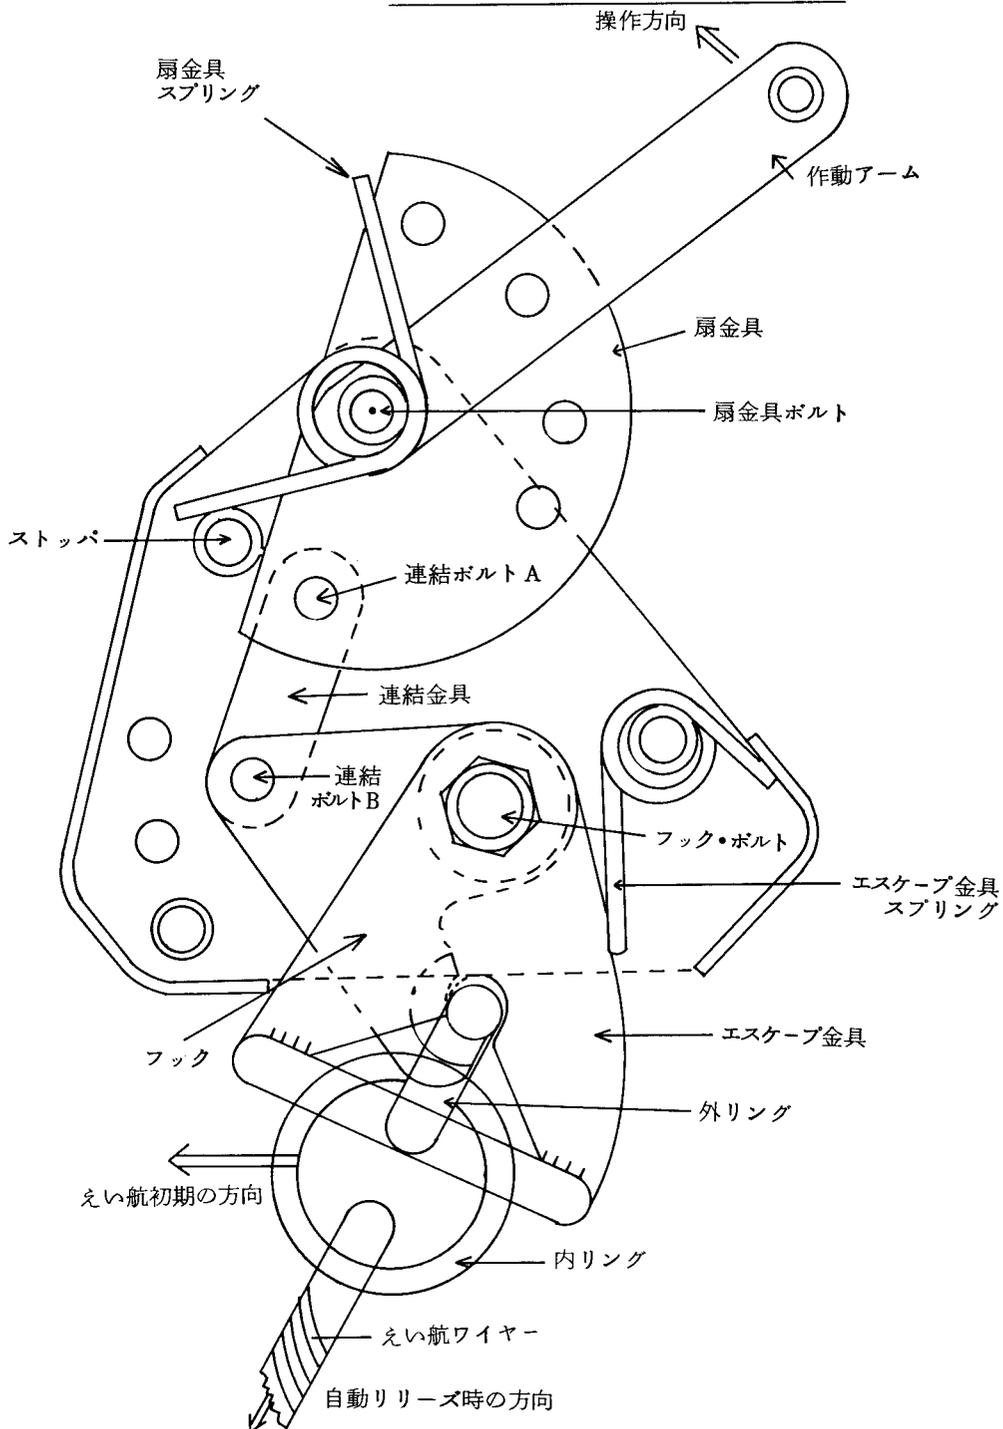
HKW-1型 組立側面図

フック・リリース機構は付図2のとおりであり、その操作及び作動については次のとおりである。

作動アームを矢印の方向（反時計方向）に操作すると、扇金具ボルトを中心に扇金具が反時計方向に回る。それにつれて、連結ボルトAが右方向に作動し連結金具を引張りこれにより、連結ボルトBがフックをフックボルトを中心として時計方向に回し、フックはエスケープ金具と離れてその間に、隙間が生じ、ダブル・リングの外リングが挿入される。作動アームを手離すと扇金具スプリングにより、作動アーム及び扇金具は時計方向に作動し、連結金具を介してフックは反時計方向に作動してエスケープ金具との間隙が狭まり、扇金具がストッパーに当たって作動が止まった位置で、連結金具ボルトAが扇金具ボルトと連結ボルトBとを結んだ線上をオーバーセンターした位置で止まり、フックは固定される。

作動アームを反時計方向に操作することにより、連結ボルトAがオーバーセンター位置から解除され、フックが時計方向に作動してエスケープ金具との間隙が開いてダブルリングの外リングがフックから離脱する。

滑空機の機軸とえい航索の引張り方向とのなす角が大きくなると、ダブルリングの内リングがエスケープ金具をフックボルトを中心に、エスケープ金具スプリングに抗して反時計方向に押す状態となり、エスケープ金具と固定されたフックとの間隙が開き、外リングが離脱する。

- 3.1.5 離脱器の試験研究において、えい航索をセットして150キログラムの荷重を与えて荷重方向が、水平から前下方約66度に達した時点で、ダブル・リングが自動離脱した。これは、2.9の(3)に述べたとおりエスケープ金具が内リングに押されてフックとの間隙が開き外リングが離脱したことによるものと認められる。

フックがダブル・リングの引張りで作動するには、連結ボルトAが扇金具ボルトと連結ボルトBとを結んだ線をオーバーセンターしているのが解除されなければならない。

連結ボルトAがオーバー・センターを解除するには、作動アームが操作されていたか、又は扇金具とそのストッパーとの間に異物が付着して扇金具が完全に時計方向に回り切らない位置にあったことが考えられる。連結ボルトAがオーバー・センターを解除されていたならば、フックの引張り荷重によりフックは時計方向に回され、連結金具を介して扇金具が扇金具スプリングに抗して反時計方向に回されることとなる(付図2参照)。

えい航索が不時離脱したことは、以上のことから、操縦席内の作動レバーが操作され、これに連結された作動アームがわずかではあるが作動していたこと又は扇金具とストッパーとの間に異物があったことにより、連結ボルトAが完全なオーバー・センターになっていなかったことによるものと考えられるが、これを明らかにすることができなかった。
