航空事故調査報告書

海上保安庁所属
ベル式212型JA9535
長崎県福江市浜町1255番地男女群島男島東側斜面
昭和57年11月29日

航空事故調査委員会議決（空委第60号）

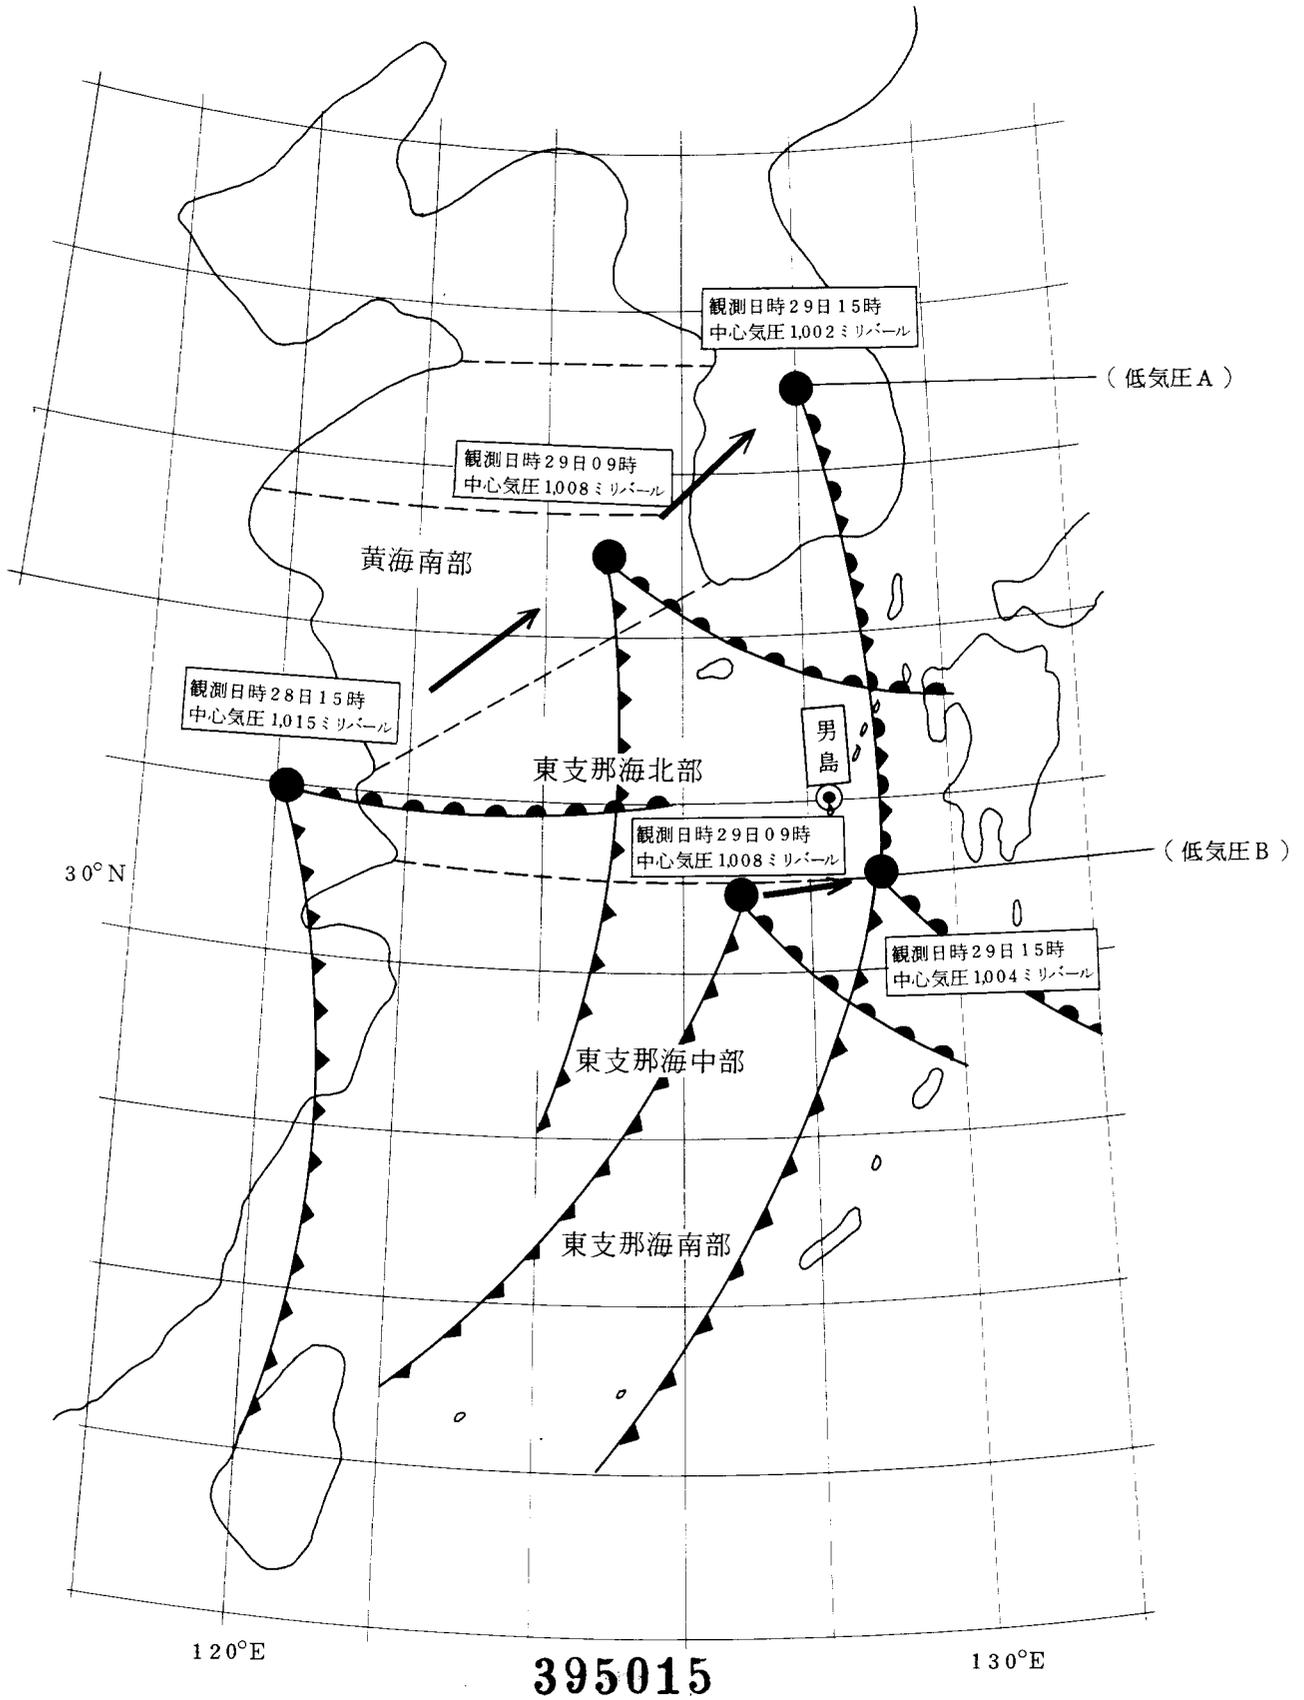
九州西方海域における事故当時の低気圧及び前線の移動状況概図

2.7.2 長崎海洋気象台が事故当日及びその前後に発表した九州西方海上全域（男女群島を含む）を対象とした海上強風警報は次のとおりであった（低気圧、前線の移動状況については付図1参照）。

以上のことから、同機が女島の北東約10キロメートル付近において、11時55分以降に遭遇した悪天候は、この低気圧Bの影響によるものと推定される。

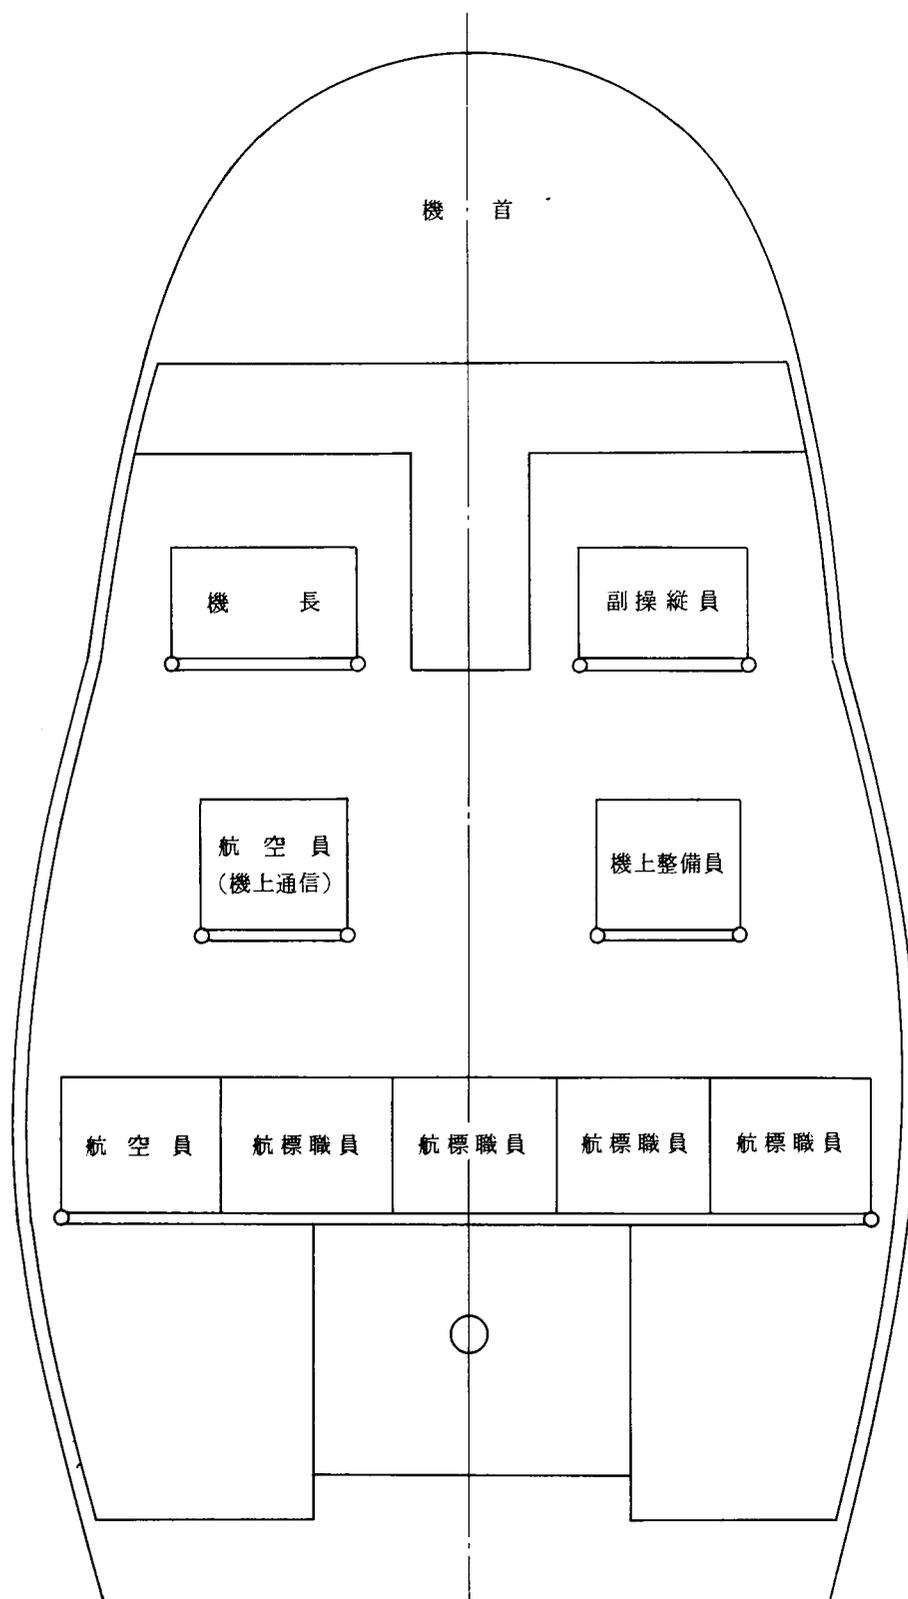
座席配置図

事故当時の搭乗者の座席位置は付図2のとおりであった。
