航空事故調査報告書

日本モータ・グライダー・クラブ所属
スポルタバ式フォルニエルRF5型JA2127
茨城県大利根場外離着陸場
昭和58年6月18日

昭和58年10月26日

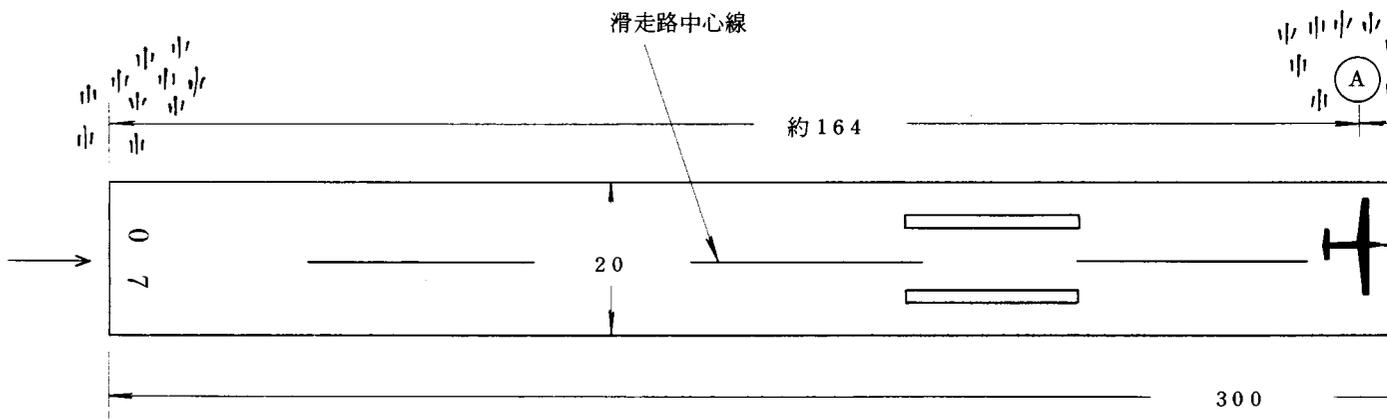
の堆積物に引っかけ、大きく左に回頭して、約90度左に偏向し、滑走路07の進入端から約295メートルの滑走路ぎわの堆積物の上に乗上げて、機体の一部を損傷して停止した(付図参照)。

- (A) : 接地点
- (B) : 偏向の始まった地点
- (C) : 停止位置
- (D) : 滑走路中央標識
