航空事故調査報告書

大洋航空株式会社所属
セスナ式172G型JA3259
調布場外離着陸場
昭和58年8月14日

昭和58年10月26日

航空事故調査委員会議決（空委第52号）

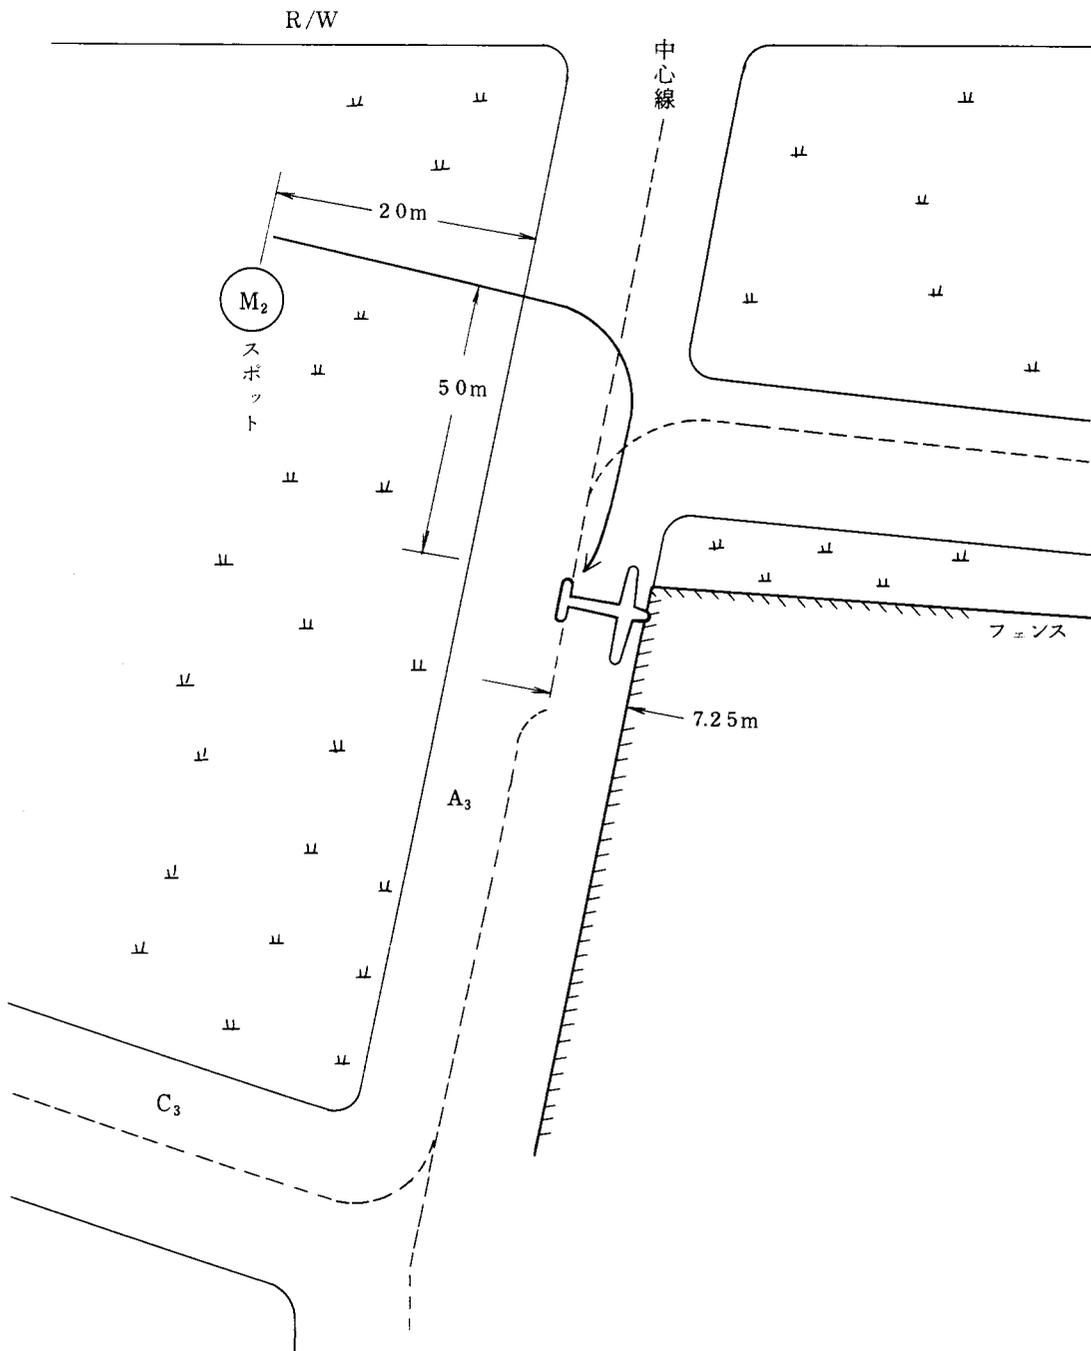
事故現場の位置関係は付図に示すとおりであるが、機長は草地の駐機スポットからA3誘導路に入って右折したが、誘導路中心線より若干出すぎたので、同中心線に戻そうとしたとき、左主翼端が場内保安フェンスに接触し、機体が90度左へ回頭して同フェンスに機首から衝突した(付図参照)。

付図に示すとおり、同機が誘導路中心線を走行した場合の左主翼端(機軸より5.51メートル)と同フェンスとのクリアランスは1.74メートル^(注)であるので、左翼端の痕跡から同機は約2メートル同中心線より逸脱していたものと認められる。

(注) 調布空港は場外離着陸場のため、航空法施行規則第79条第1項第3号の規定は、事故が発生したA3誘導路には適用されないが、同規定によると誘導路中心線と固定障害物との必要な間隔はこの規模の空港の場合、20.5メートル以上としている。
