航空事故調査報告書

第一航空株式会社所属
セスナ式172P型JA3893
大阪府松原市三宅1丁目14番20号の路上
昭和58年7月4日

昭和58年12月1日

航空事故調査委員会議決（空委第57号）

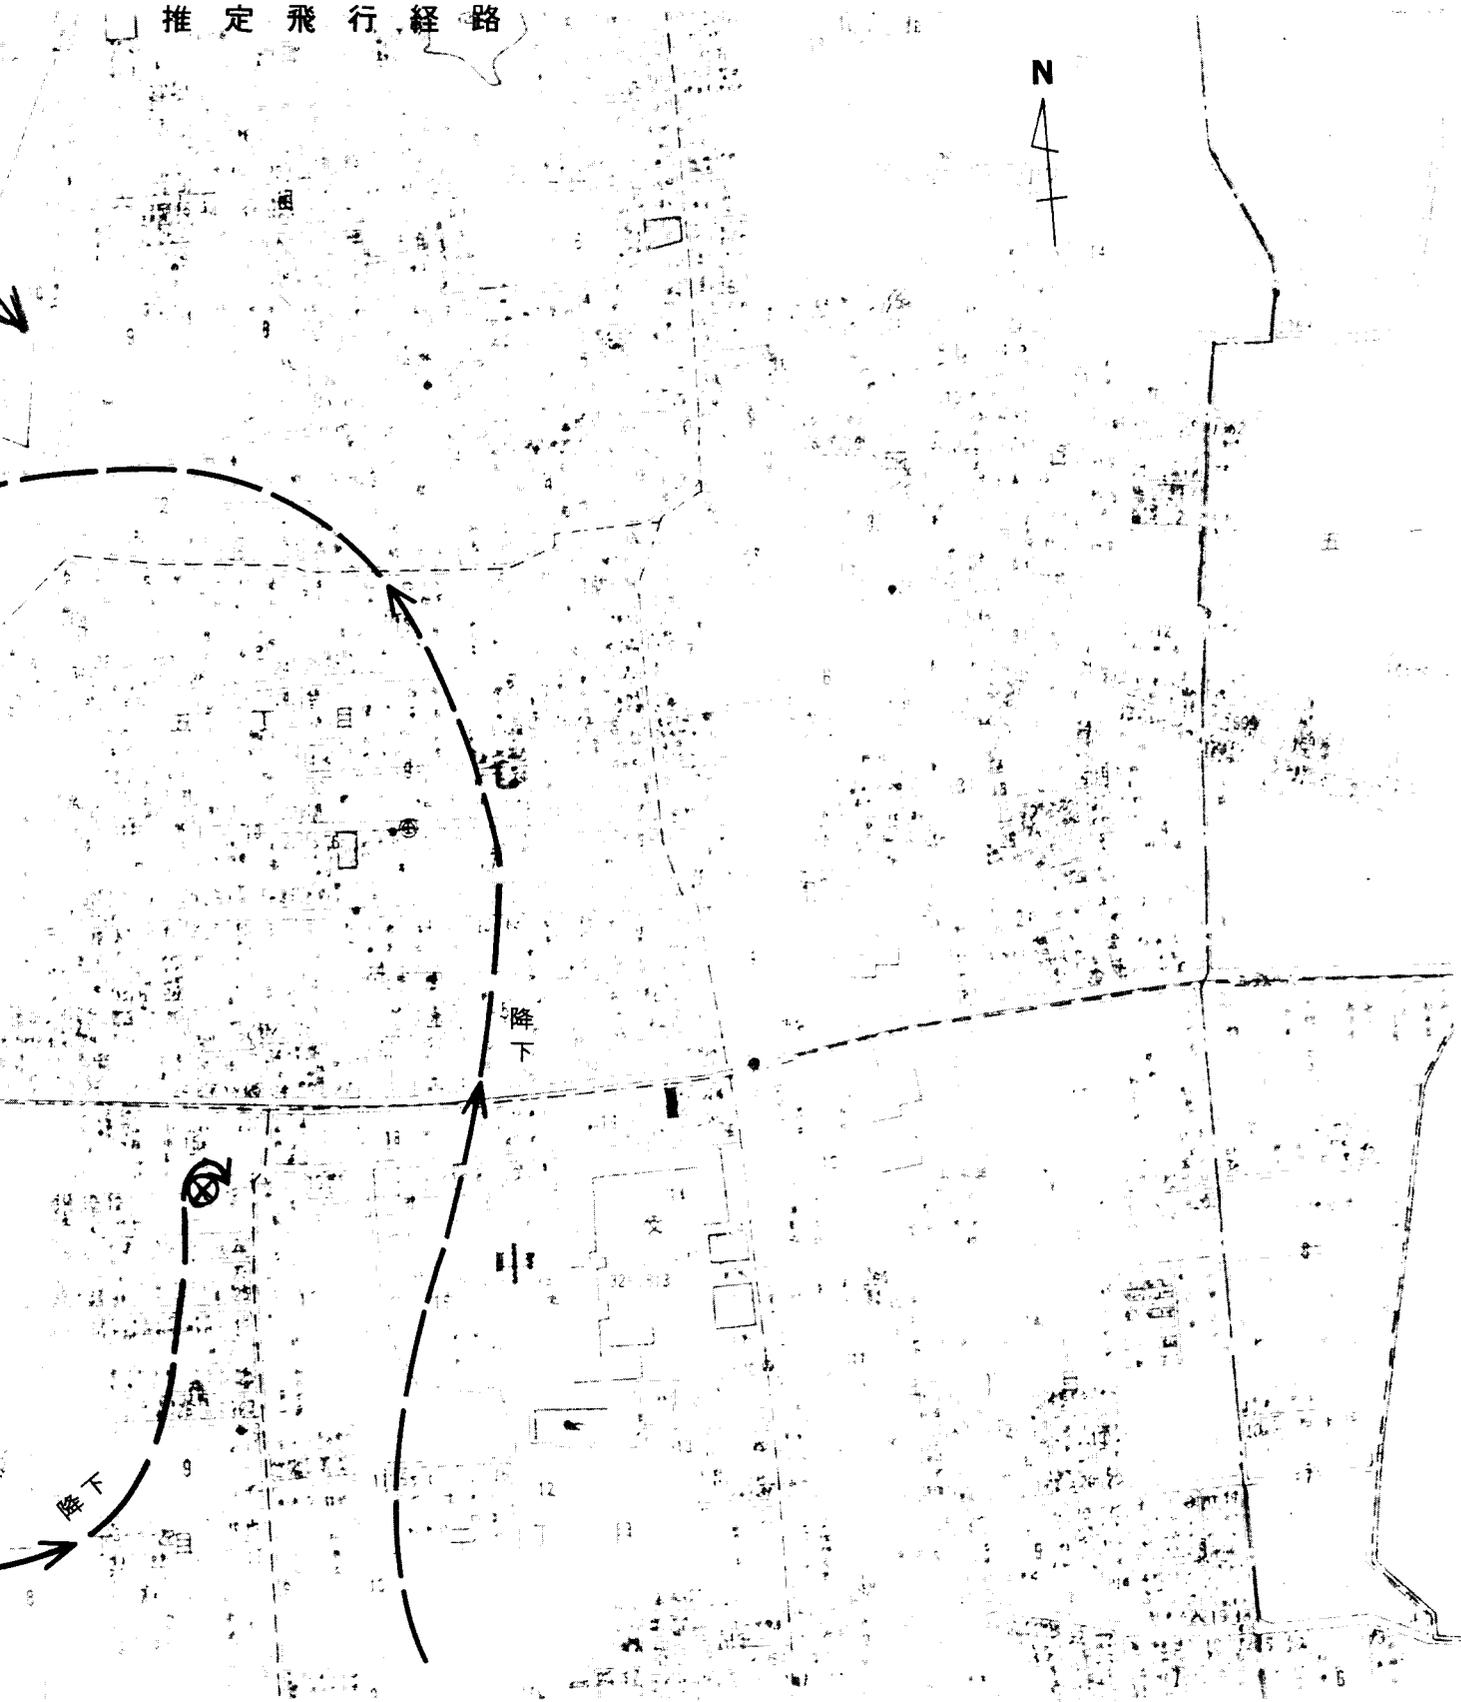
推 定 飛 行 経 路

やや降下しながら直進し、事故現場上空を通過した後、左へ約180度旋回し、南に向ってやや上昇しながら直進した。その後、事故現場の南約300メートルの地点でやや機首下げ、深いバンクの左横すべりを伴う左へ約180度の急旋回を行い、高度を失いながら飛行していたが、急激な右へのスパイラルに入り約 $\frac{1}{4}$ 回転して人家の屋根等に接触して墜落した(付図参照)。

- 3.1.12 同機は南へ変針したところから直線上昇し、事故現場の南西約120メートル付近から左上昇旋回に移行し、約90度変針して機首を東へ向けた。その時点で一人の目撃者が視線の仰ぎ角約15度、高度約80メートルに機体の上面を平面図に近い状態で同機を視認しており、同機はかなり深いバンク角であったものと推定される。その後、同機はわずかに機首を下げた状態で深い左バンク角のまま落ちて行ったと目撃者が口述していることから、同機は深い左バンク角で左横すべりを伴った状態で高度約80メートルから急激に高度を低下させながら旋回したものと推定される。これは、撮影目標に対して最良の位置及び飛行経路に無理に進入しようとしてそれに注意が集中し、左旋回の終期においてコーディネイトされない操作をした結果と推定される。

同機が、左旋回に際して、極度に深いバンク角をとり、機首の下がるのを右ラダーペダル操作により支えながら、操縦桿によるバックプレッシャーを加えて速度の減少に対してパワーをアップにして所要の旋回を継続しようとしたが、極度のクロス・コントロールによるスリップ及びバックプレッシャーによる迎え角の増加に伴うストールの発生をきたし、左右の極度の揚力差が生じて突然右への回転に入ったものと推定され、本機は回復操作としてパワーをしぼり操舵したものと考えられるが、低高度であったため、回復しないままゆっくりしたきりもみ状態に入った直後墜落したものと推定される。
