航空事故調査報告書

慶応義塾体育会航空部所属
レット・ナドニー・ポドニク・クノビーチェ式L-13型JA2217
千葉県東葛飾郡関宿町江戸川河川敷関宿滑空場
昭和58年8月9日

昭和58年12月1日

航空事故調査委員会議決（空委第58号）

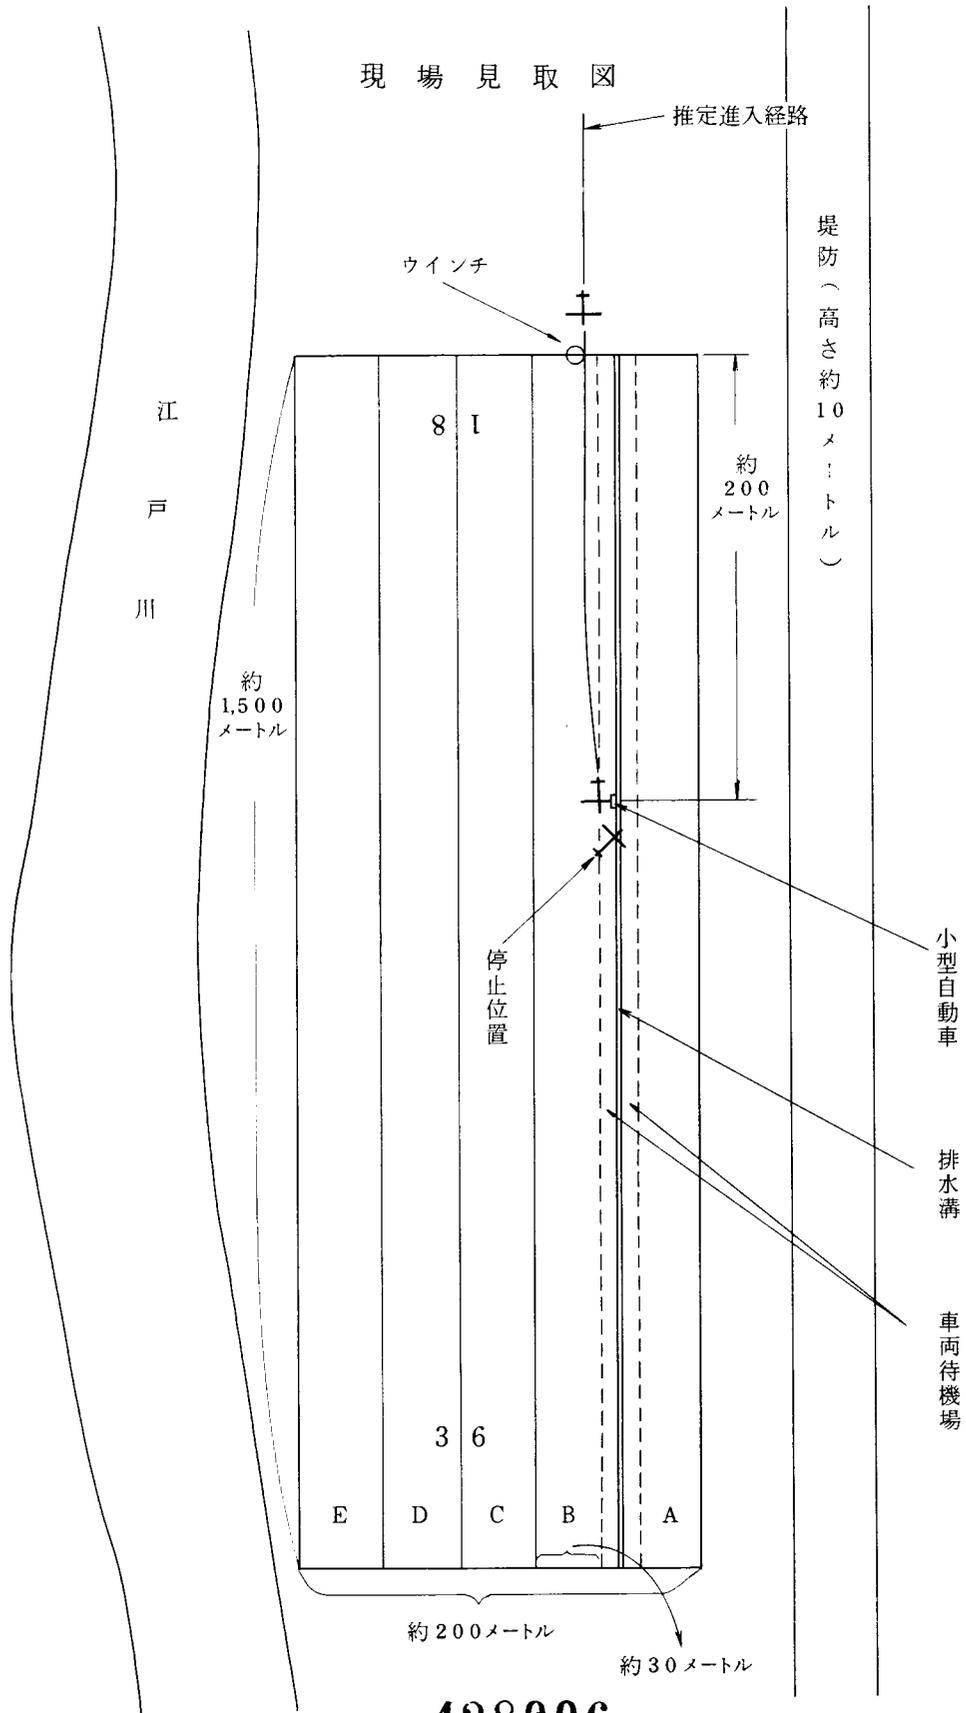
現 場 見 取 図

慶応義塾体育会航空部は、事故当日JA2217を含む3機を使用し、関宿滑空場滑走路36B（長さ1,500メートル、幅30メートル）でウインチえい航による訓練を行っていた（付図参照）。

同機は、ほぼ滑走路中心線上にあるウインチの左側の上空10～20メートルを速度約85キロメートル/時で通過した直後、左側にあおられ、機長はその傾きを修正し、続いて着陸のためのフレアー操作を行った。同機は左へ変針して滑走路進入端から約200メートル、B滑走路内の東側の地点に接地し、滑走を始めると同時に左主翼端が前記小型自動車に接触した。

同機は機首を約150度左に振り、左前方約16メートルのところのA滑走路との境にあっ

た排水溝に主車輪を落として停止した。
