航空事故調査報告書

鹿児島国際航空株式会社所属
川崎ベル式47G3B-KH4型JA7447
鹿児島県鹿児島郡三島村竹島
昭和58年9月6日

昭和58年12月1日

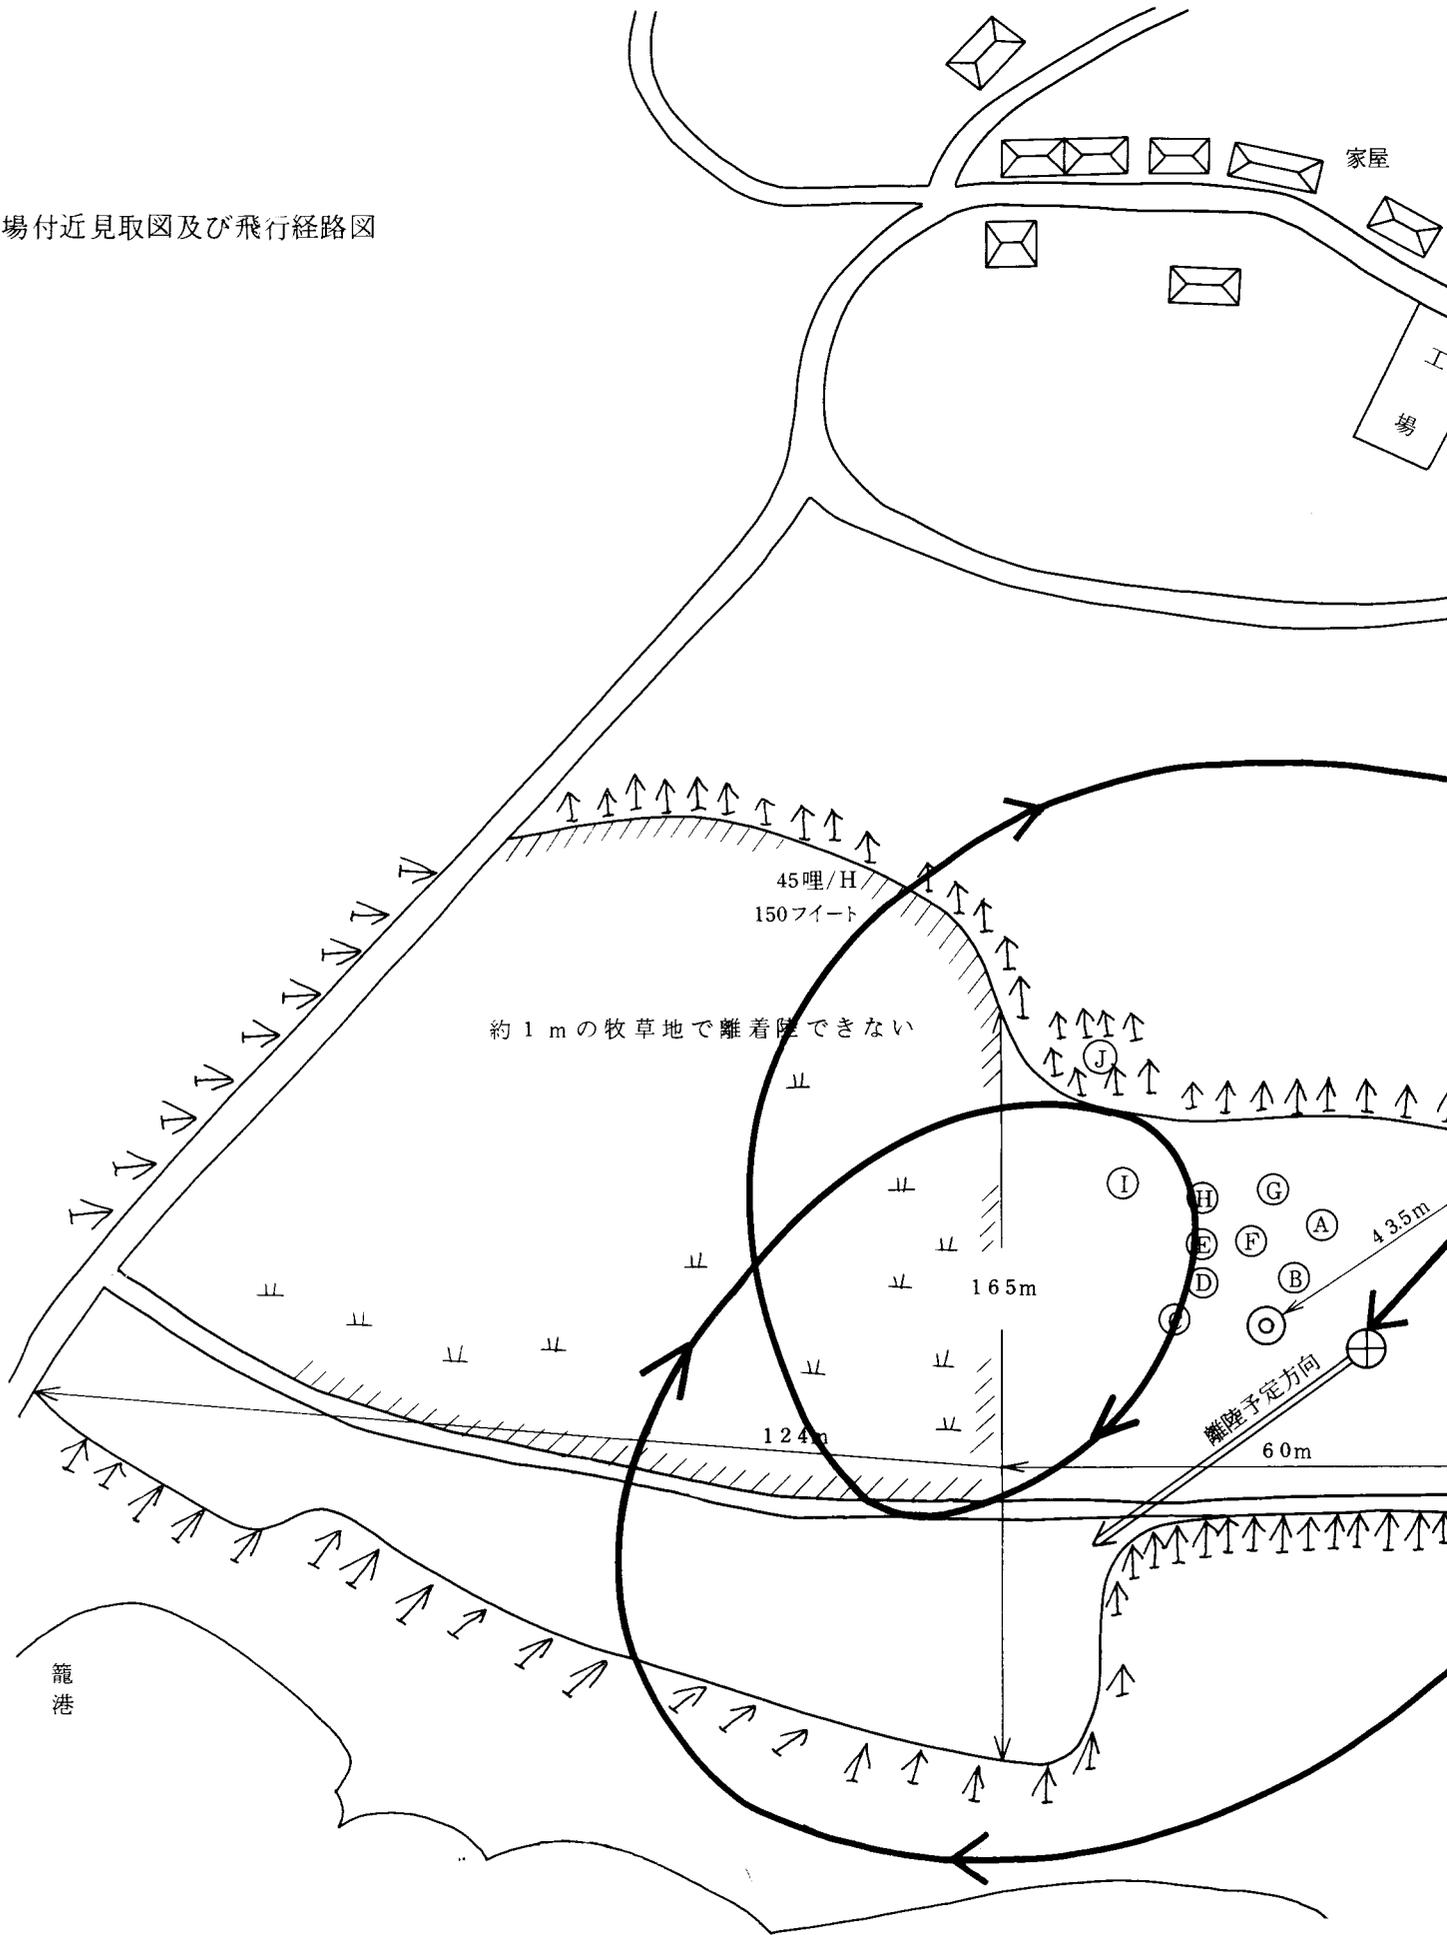
現場付近見取図及び飛行経路図

同機は、07時58分ごろ、機長及び整備士1名が搭乗して、竹島ヘリポートを離陸し、高度約150フィート、速度約45マイル/時で、すぐ右側の牧草地上空を右旋回しながら、東北東の方向から静穏な風の中を若干背風気味で牧草地に進入した（付図参照）。

- (1) 同機は、牧草地に着陸する際、進入方向が背風気味で、かつ末期に高い竹やぶ越えであったため、進入角が通常より深過ぎて大きな降下率の進入となっていたにもかかわらず、約15フィートの高いところで、前進速度を零とするような大きな停止操作を行ったため、比較的大きく後傾姿勢となり、コレクティブ・ピッチ・レバーを大きく使用した状態で、初期段階のセットリング・ウィズ・パワーの状態に陥り、垂直に沈下したものと推定される。

本事故の推定原因は、機長が静穏な風の中を背風気味に、通常より深い降下角でかつ、大きい降下率で進入していて、高いところで大きな停止操作を行ったため、初期段階のセットリング・ウィズ・パワーの状態に陥り、機体が沈下したことによるものと推定される。

中央から東側は、南北方向が平地となっており、同地を斜めに使用すれば、周囲の竹やぶが存在するが、竹島ヘリポートに比べて、離着陸には前後方向に相当の余裕がある。したがって、静穏な風の場合の離着陸には、周囲の竹やぶを考慮して着陸地点は南西寄りにとり、一度着陸した後、離陸地点をできる限り東北寄りにとるため、ホバリングで離陸適地へ移動するという二段階の移動をすれば、進入角は浅くすることができ、最後まで前進速度を保持した状態で、地面効果範囲内の適正なホバリングに移行できるので、機体の沈みも大きくなり、安全に着陸できたものと推定される。
