航空事故調査報告書

パイパー式PA-18-150型JA3101

千葉県関宿滑空場内

昭和58年11月26日

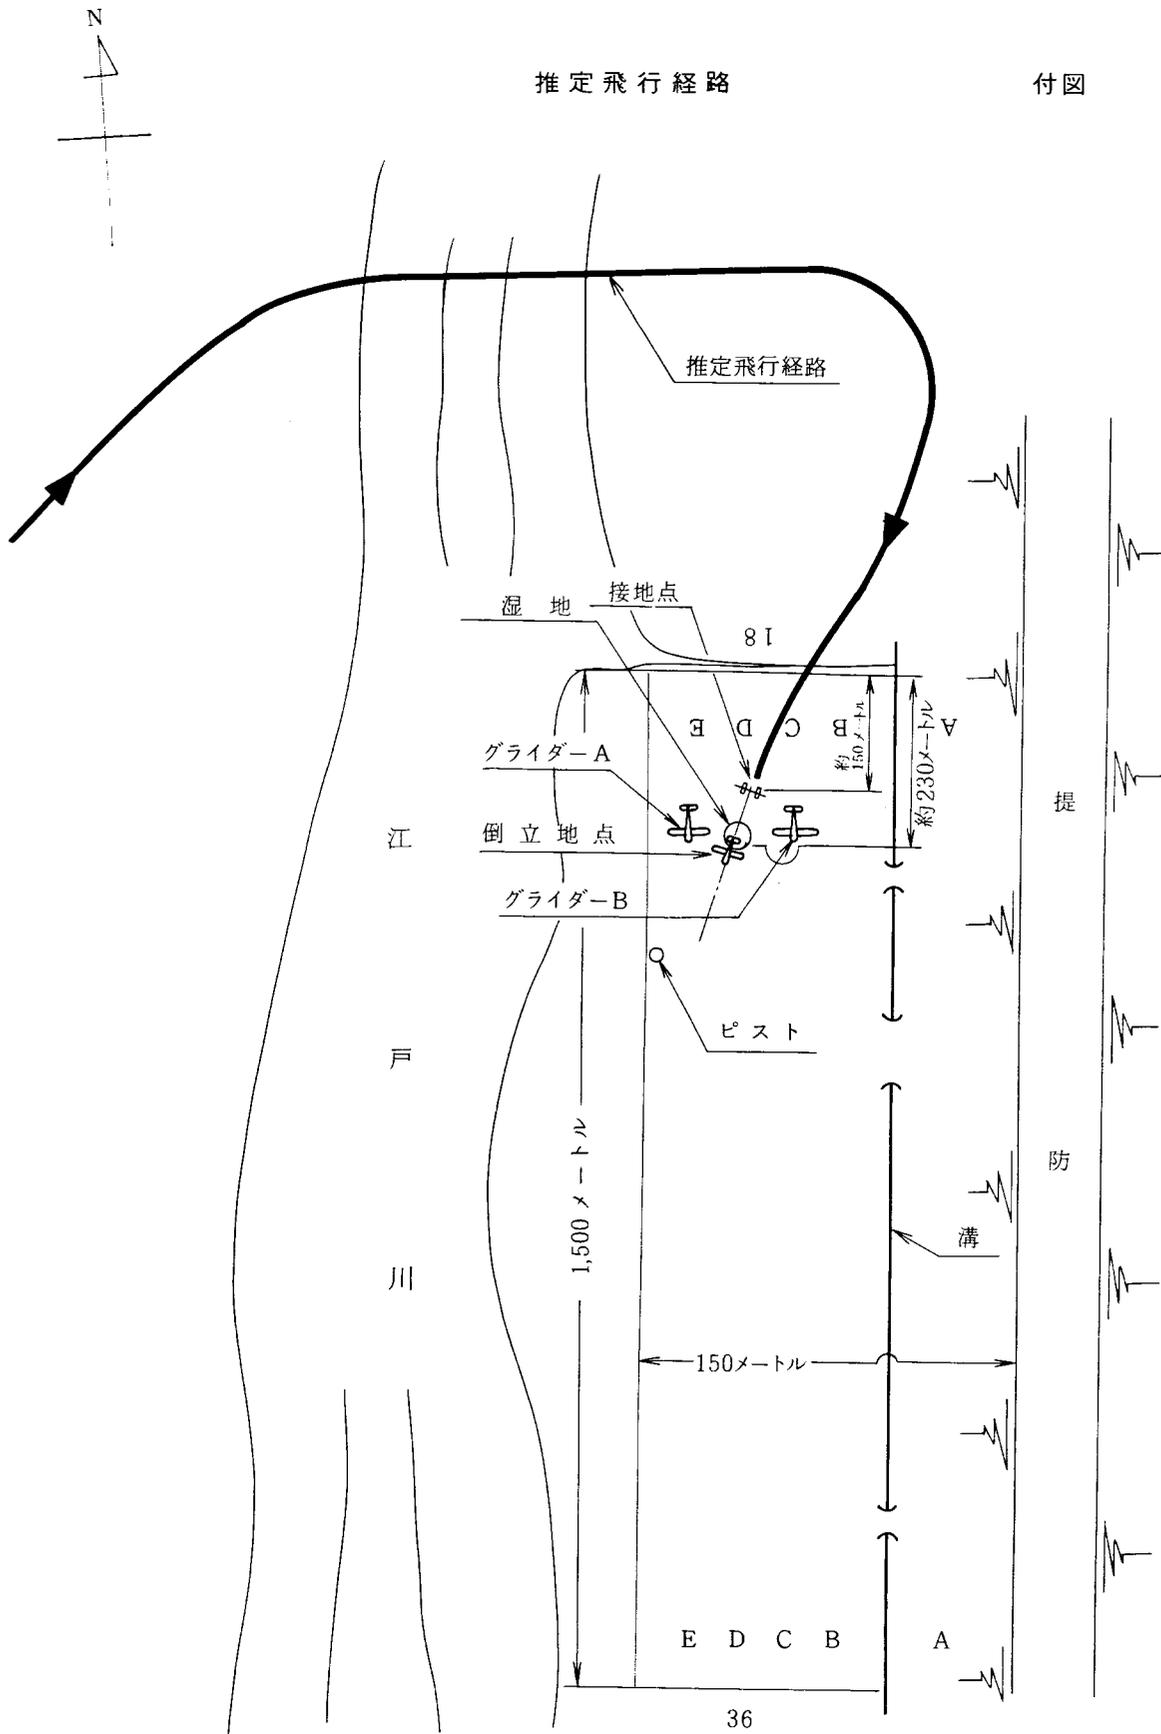
付図

その後、同機は当日33回目のグライダーえい航飛行のため、滑走路18Eより離陸グライダーえい航飛行を終え、着陸態勢に入った（付図参照）。

機長は、着陸地点を滑走路18Aから18Dのショート・ランディング・エリアに変更した。このため、フォワード・スリップ及びサイド・スリップで降下角を大きくしていったが、高度を下げ切れず、滑走路に対して右斜め方向に進入し、通常 of 接地点より先、滑走路18Dの末端より約150メートルの地点に着陸接地した。その後、機長はグライダーA及びBの間を目標に斜めに約83メートル滑走したが、その地点が湿地であったために主車輪が拘束され、同機は倒立して停止した。

推定飛行経路
