航空事故調査報告書

個人所有 J A 3 8 0 7

パイパー式 PA-28R-201T 型

昭和57年10月26日

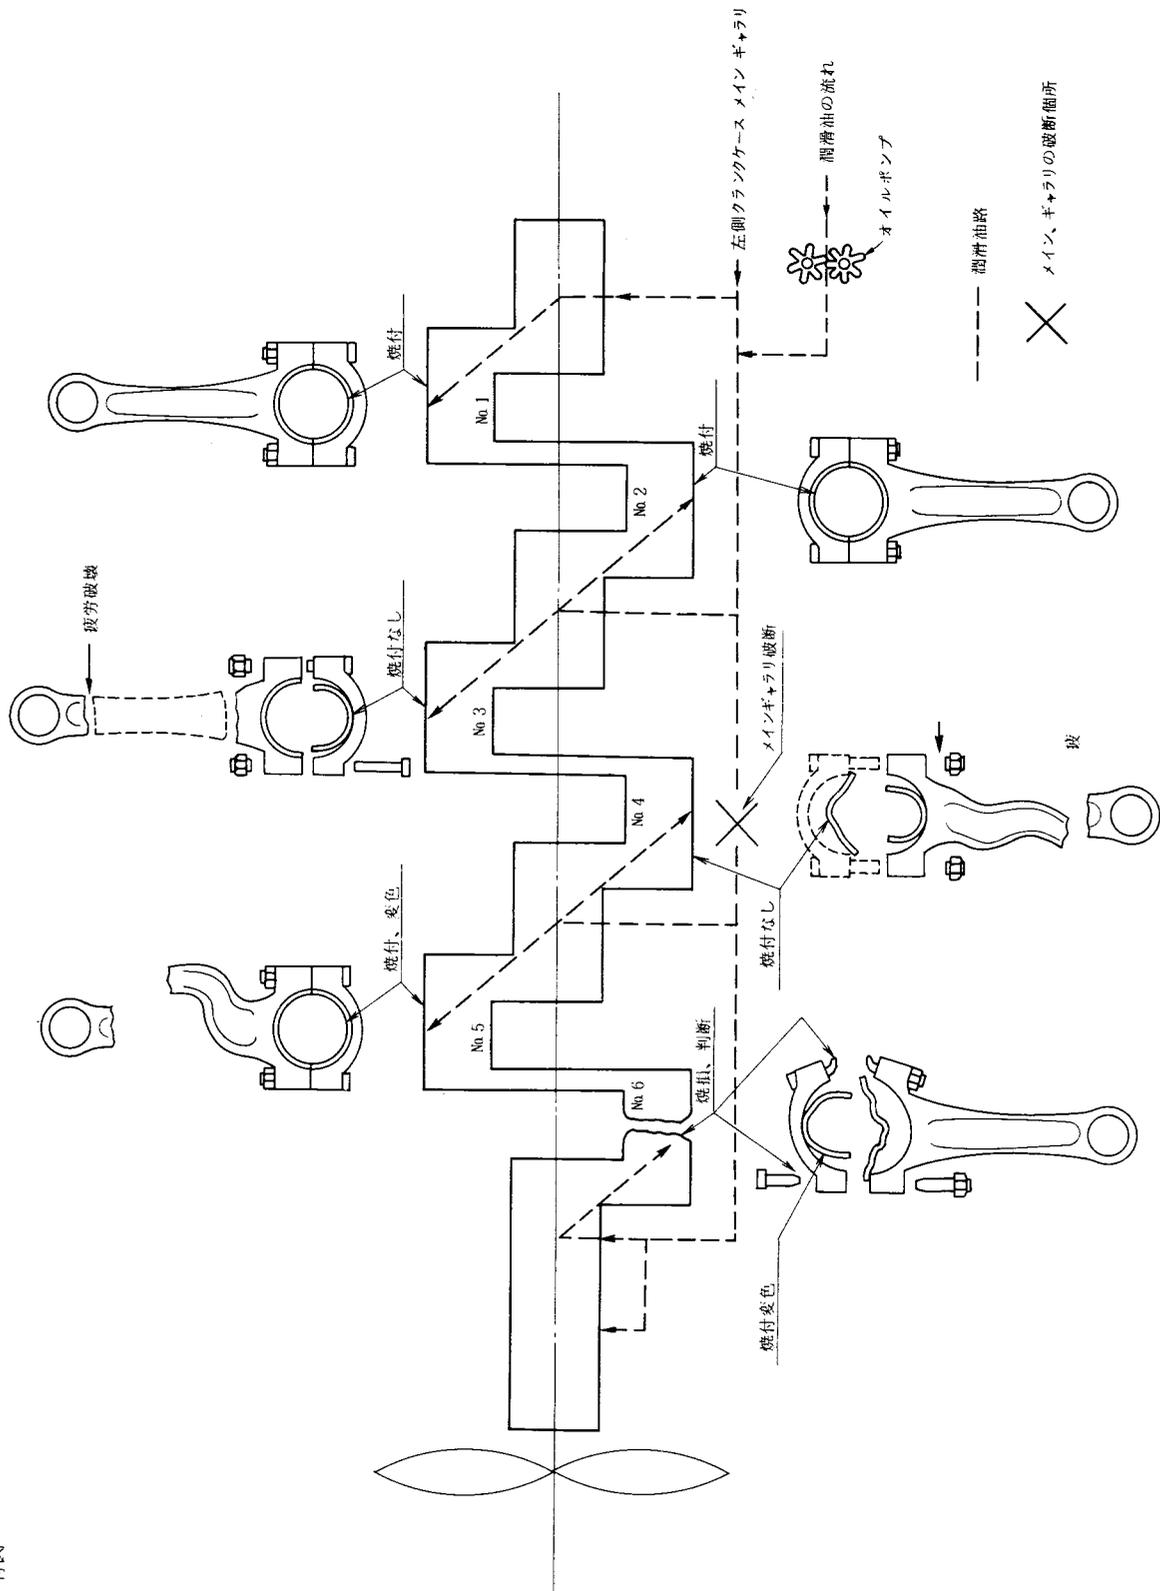
① № 6 クランク・ピン部で焼損し破断していた。

② № 1、2、5、6 クランク・ピン部は焼付いていた。

① № 1 コネクティング・ロッドは大端部が焼損変色し、クランク・ピンに焼付いた状態であった。

② № 2 コネクティング・ロッドは№ 1 ロッドと同一の状態であった。

③ № 3 コネクティング・ロッドは同ロッド・ボルトが2本共に破断し、クランク・ピンから外れていた。コネクティング・ロッド大端部付根付近とピストン・ピン付根付近の双方で破断していた。

④ № 4 コネクティング・ロッドはコネクティング・ボルト2本が破断し、クランク・ピンから外れている。コネクティング・ロッド自体はピストン・ピンの付根付近で破断していた。

⑤ № 5 コネクティング・ロッドは大端部が焼損変色し、クランク・ピンに焼付いた状態になっていた。

⑥ № 6 コネクティング・ロッドは焼損変色し、コネクティング・ロッド・ボルトが引張り破断し、クランク・ピンから外れていた。

№3 コネクティング・ロッドの巨視的観察によれば、同破面は貝殻状の模様を呈しており、走査型電子顕微鏡による微視的観察によれば同破面にはストライエーションが認められた。

以上のことから、№3 コネクティング・ロッドの破断は疲労状態が破断にまで進行したことによるものと認められるが、この疲労破断の原因は明らかにできなかった。

- (1) 同エンジンの№3 コネクティング・ロッドのピストン・ピン側が疲労によって破断した。
- (2) ピストンと分離した同ロッドによりクランク・ケース、シリンダ・パレル及び№4 コネクティング・ロッド等を損傷させ、№4 コネクティング・ロッドが左側クランク・ケース下部のオイル・ギャラリを突き破った。
- (3) この状態においてもエンジンを停止させなかったため、エンジンは残余シリンダ出力で回転を続けた。
- (4) №3 及び №4 のクランク・ピンに焼損の痕跡がないことは、潤滑油が不足する以前の破断であったものと考えられる。
- (5) 潤滑油の主通路であるメイン・ギャラリが№4 シリンダ取付部付近で破断したことから№5 及び №6 クランク・ピン部への潤滑油の供給は停止したが、№1 及び №2 ク

- (6) クランク・シャフトの№6クランク・ピン部が焼損破断したことは、(5)に示す様に潤滑油が最も早くなくなり、一方、エンジンが停止されなかったので、№1及び2シリンダ等によりクランク・シャフトは回転を続けており、そのためクランク・ピン部が焼付き、その進行に伴い、他に比べもっとも異常な高温となり、同様に高温となったコネクティング・ロッドの大端部の取付けボルトが強度低下し、早く焼付いたピストンの拘束のため引張り破断し、同ロッド大端部が破断しクランク・シャフトから分離した。

分離した同ロッドの大端部の軸受キャップがクランク・ケース上部合せ面とまだ回転しているクランク・シャフト№6クランク・ピン前方アームとの間にはさまり同アームを拘束し、このため非常に高温となり強度低下していた№6クランク・ピン部が破断したものと考えられる。

クランクシャフト及びコネクティングロッドの不具合状況
