# 航空事故調査報告書

日本農林ヘリコプター株式会社所属  
川崎ベル式47G3B-KH4型JA7537  
秋田県鹿角郡小坂町  
昭和58年8月5日

昭和59年2月1日

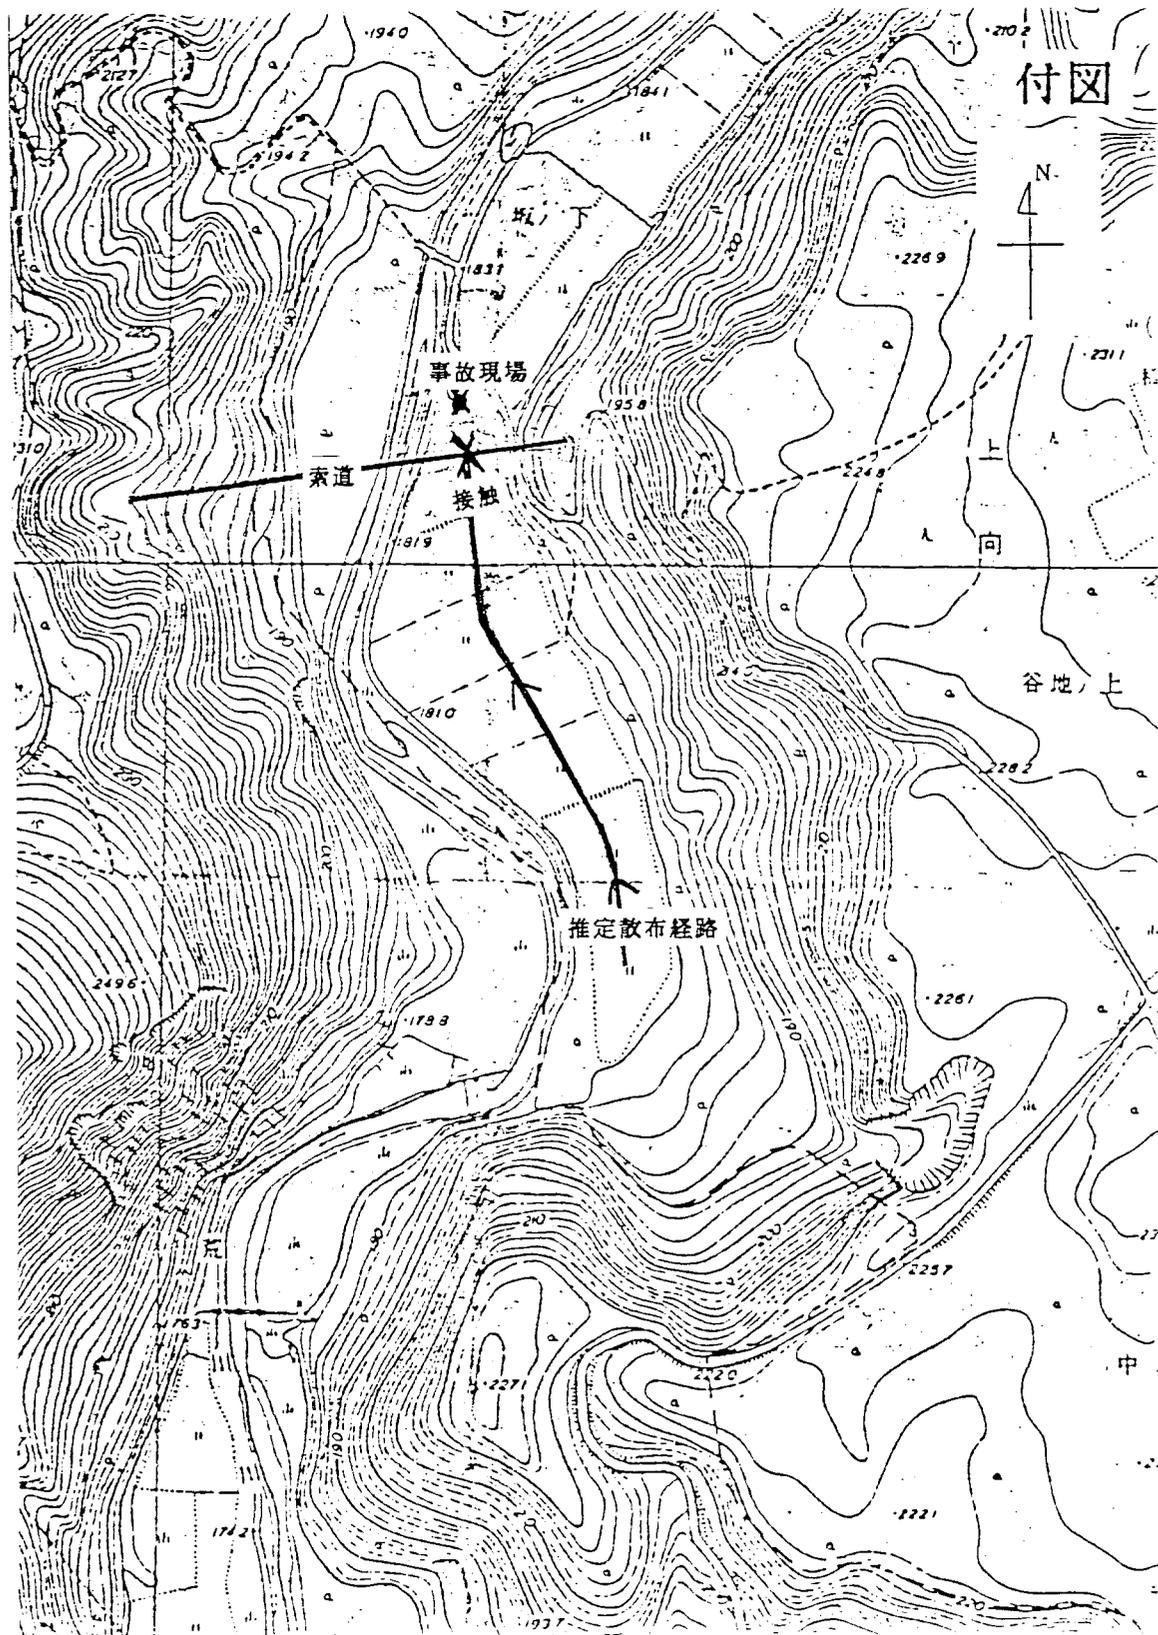
同機は同乗者が降機した後、薬剤約 1 5 0 リットルを積込み 0 7 時 1 0 分散布のため離陸した。同機は、その後、付図に示すとおり山間の水田を散布飛行中、山間に展張されていた資材運搬用の 2 本の索道に接触し、それを機体にひっかけたまま約 2 5 メートル前方の休耕地に墜落した。

- 3.1.5 機長は、散布飛行の実施にあたり、地元関係者から索道に関する情報を得ていなかったこと、事故前日の地上からの確認調査は当該地区については行われなかったこと、及び事故当日の朝、気象確認のため飛行したときも気付かなかったことから、索道の存在を知らなかったものと認められる。
- 3.1.6 同機の飛行経路上にあった黒かっ色の索道は、背景の山腹の濃緑色に溶け込んでいたこと、注意喚起のための危険標識が置かれていなかったこと、及び機長が散布飛行中、索道の存在を予測する手がかりとなる支持柱がなかったことから、散布飛行中の同機から索道を視認することは困難であり、これを視認しないまま接触したものと推定される。
- 3.1.7 同機は索道に対しほぼ直角の経路で接触したものと推定され、運搬用ロープ2本（直径11ミリメートル）をマスト及び機体上部にそれぞれ引っかけたまま約25メートル前方に墜落したものと推定される。
