航空事故調査報告書

日本農林ヘリコプター株式会社所属
ヒラー式UH-12E型JA7646
新潟県西蒲原郡巻町漆山
昭和58年8月3日

昭和59年2月16日

航空事故調査委員会議決（空委第7号）

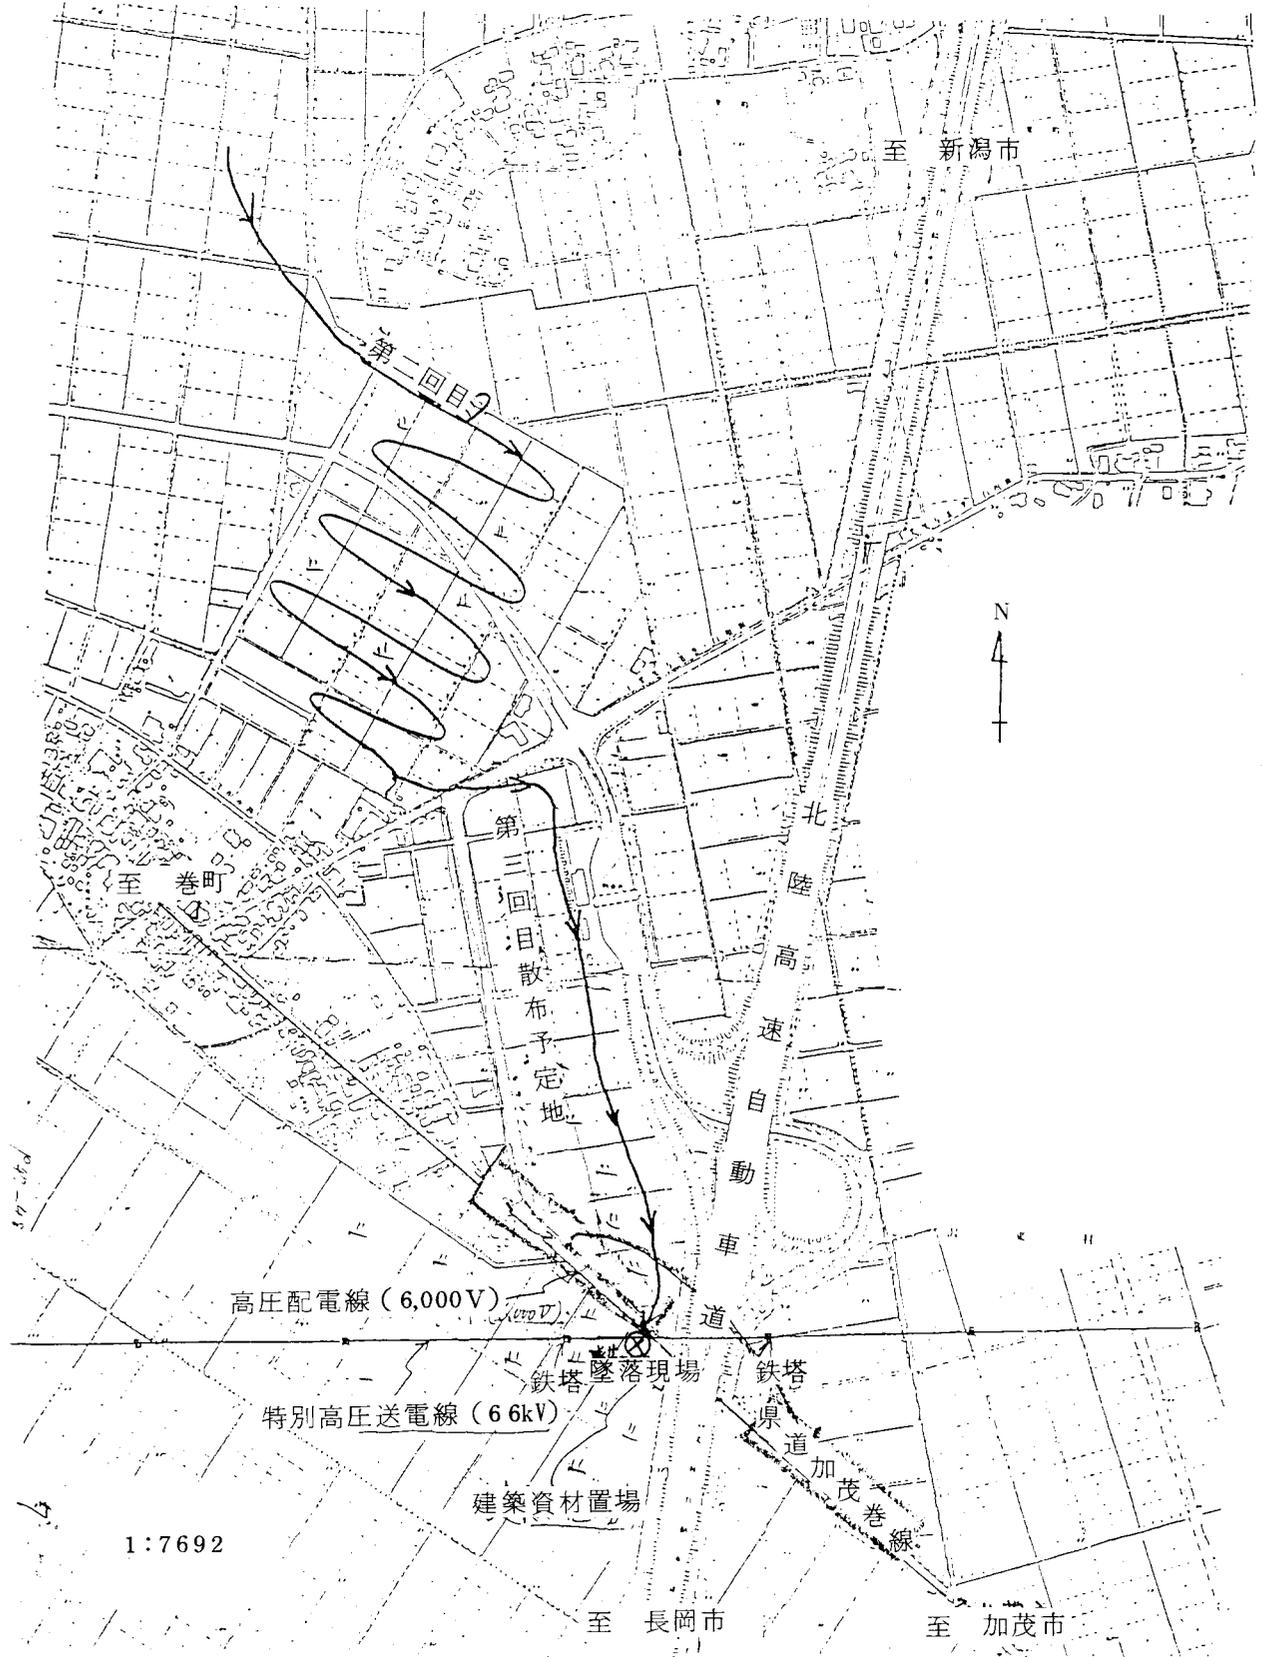
付図 推定飛行経路図

同機は、05時12分ごろ第2回目の散布作業のため、作業ヘリポートを離陸し、第2回目の予定区域の散布を終ったが、未だ薬剤が残っていたので、次回の散布予定区域となっている北陸高速自動車道西側沿いの水田を散布することとし、その際、薬剤が北陸高速自動車道に流れないようにするため、速度約30ノット対地高度約6メートルではぼ南に向って散布飛行を開始した（付図飛行経路図参照）。

同機の前方には、県道加茂巻線（以下「県道」という。）に沿って高さ約9.5メートルの高圧配電線（以下「配電線」という。）と、その上空を約45度の角度で交差する高さ約21.5メートルの特別高圧送電線（以下「送電線」という。）が立体交差し架設されていた。

機長は散布地域の境界となっている県道間際まで散布飛行を続け、薬剤散布の状態のまま上昇を開始し、配電線の上で180度反転操作を開始するため、県道を越えたあたりで、薬剤散布を止めるとともに、対地高度約18メートルで、速度を零近くまで減速し、右旋回を開始した際、左上方に送電線を視認した。

機長は送電線から回避するため更に右へ急旋回しようとしたが、同機は3層からなる地上高約21.5メートル間隔5.5メートルで展張されていた送電線の最下層の2本にメインロータブレードが接触し、同線を切断した。

同機は送電線切断と同時に激しい振動が生じ、過大な機首上げ姿勢となって操縦不能に陥り、その姿勢のまま、ほぼその直下にある建築資材置場の空地に墜落し、左傾斜で機首をほぼ南に向けて停止した。事故発生時刻は5時20分ごろであった。
