航空事故調査報告書

大阪航空株式会社所属
ロビンソン式R22型JA7679
八尾空港
昭和58年10月25日

昭和59年4月18日

航空事故調査委員会議決(空委第13号)

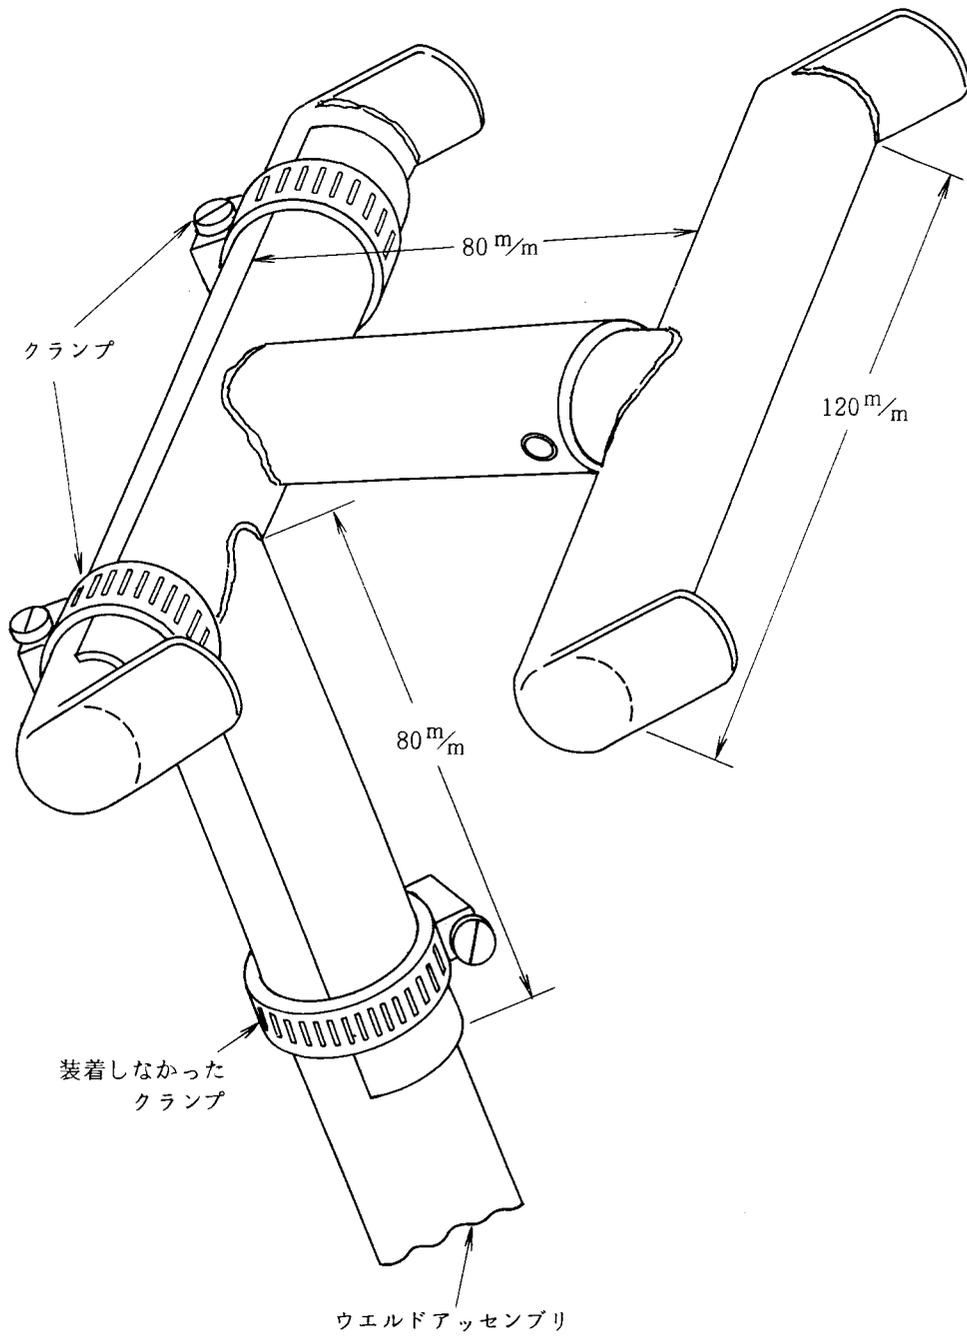
当該機長は、アメリカでラダーペダルに補助具を取付けた同型式機による訓練を受け、背当てを使うより操縦が容易であったことから、国内で当該補助具と類似の補助具（付図参照）を製作させ、3回目の飛行訓練に試行中であった。

3.1.4 同機は、単独飛行に先立ち機長及び操縦教員の立合いのもとに、整備士によりラダーペダルに補助具が取付けられたが、クランプ6個のうち1個が破損していたので、左ペダルに3個を用い右ペダルにはその横両端に2個のクランプを取付けたが、ウエルドアッセンブリ（付図参照）、に取付けるクランプ1個は省略したまま飛行したものと認められる。

これは、機長が通常2～3フィートのホバリング高度を約10フィートと高くしていたため、同機のラダーペダルの位置はトルクの増加を打消すために、6回目までのホバリングに比べ、左ラダーペダルが前に出て、右ラダーペダルが手前にきており、更に右ラダーペダルは補助具の長さ約80ミリメートルだけ手前にきている状態にあった。

そのため単独飛行3回目の機長は、右ラダーペダルを斜め下方へ踏み込んだが、同ペダルが前方に移動しなかったため、直ちに右足を手前にずらせて、水平に力を加わるよう操作したつもりが、下から上へすり上げるような操作となって、補助具が外れ、右ラダーペダルに足が届かず、左回転を修正することができなくなったものと推定される。
