航空事故調査報告書

朝日航洋株式会社所属
ミル式Mi-8PA型JA9549
三宅島空港内
昭和58年10月4日

昭和59年3月21日

航空事故調査委員会議決(空委第13号)

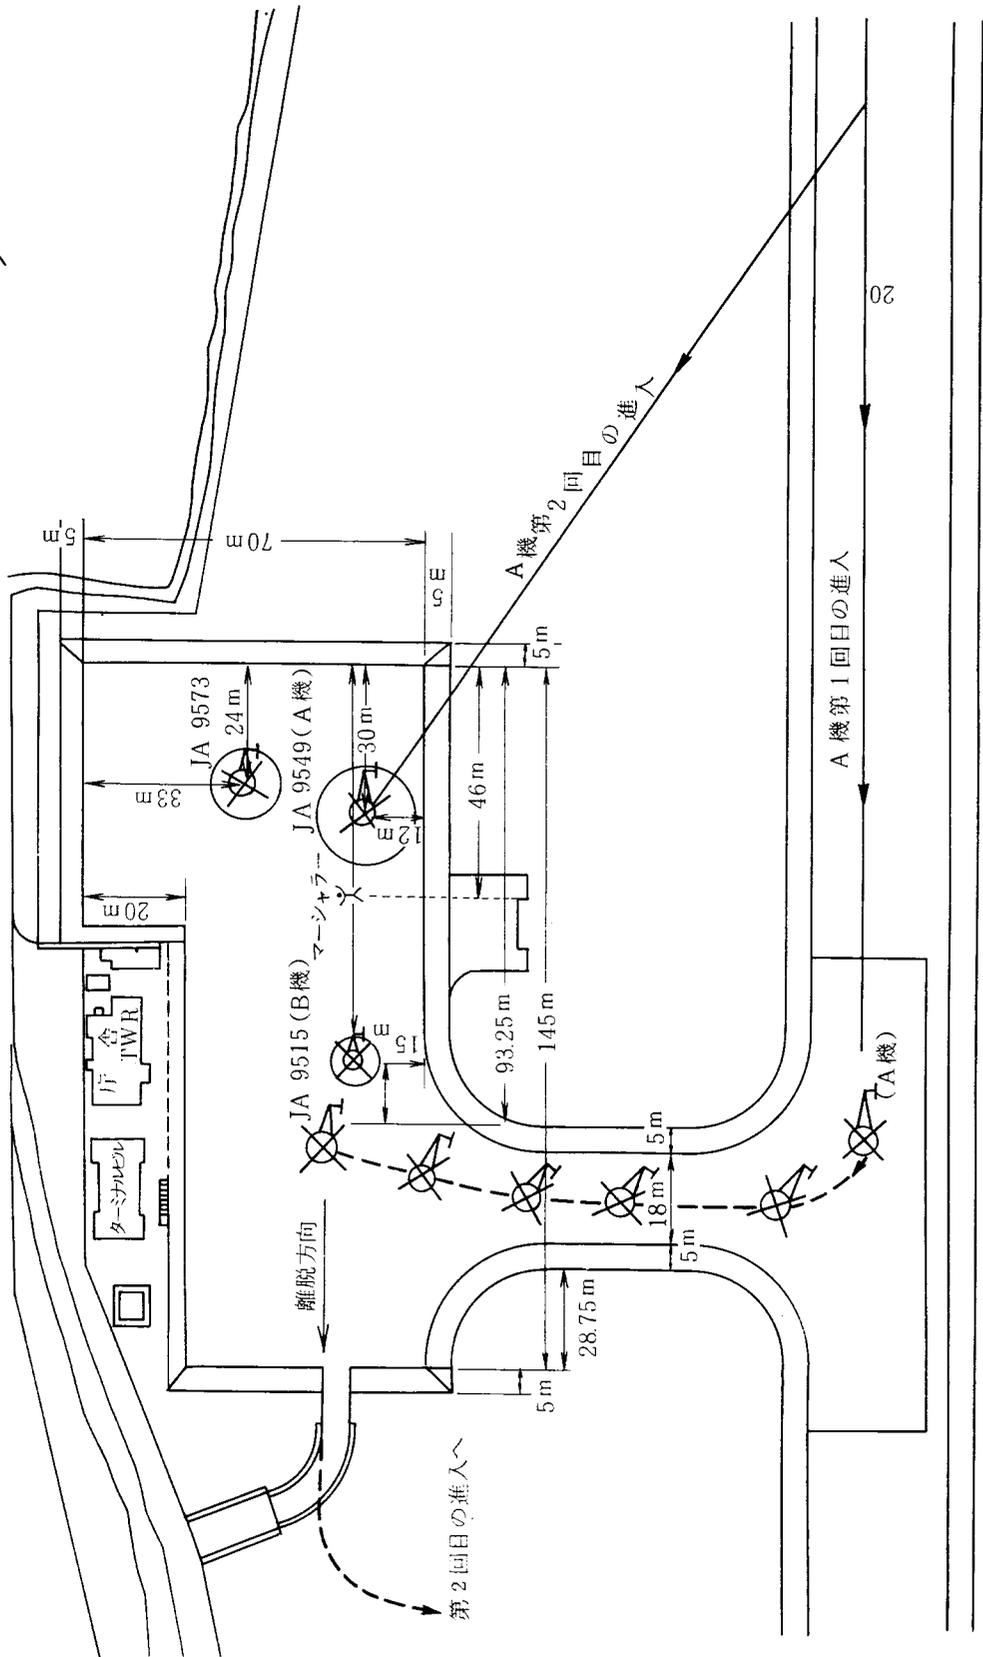
事故現場見取図

そのノースサイドには、付図に示す2機のヘリコプターが駐機しており、うちJ A 9 5 7 3は、ローターが停止していたが、一方のJ A 9 5 1 5 (メッサーシュミットベルコウブローム式B 0 1 0 5 C型以下「B機」という。)は、15時39分ごろ着陸し、未だメイン・ローターが空転中であった。

A機は、灰塵の舞い上がりが激しい中をB機の前方を東から西へ通過し、機首方向の南側に向って離脱した。A機が通過した際、A機のダウンウォッシュでB機の空転状態にあったメイン・ロータ・ブレードを激しくあおり、大きくフラッピングした同ブレードは、赤ブレードがテール・ブームに接触し、取付部より約76センチメートルのところで折損し、停止した。

離脱したA機は、左旋回の場合経路に入り、三宅島ラジオと交信して北側から直接ノースサイドに着陸接地した。(付図参照)。

3. 1. 9 同機の左後方座席に同乗して機外を視認していた1名の整備士の口述によれば、同機は灰塵の舞い上がりで周囲がほとんど見えない中を高度約10メートルで右横進し、B機の機首部が左下方に見えた時、メイン・ロータ・ブレードが折損するのを目撃したとのことである。B機の駐機位置が誘導路から約13メートルと近かったこと、誘導路の幅が約28メートルで、A機の全長が約25.24メートルであったこと等から、灰塵の舞い上がりで視程の悪い中を未だメイン・ロータ・ブレードが空転しているB機の前方約10メートル上空を、機首をほぼ南南西に向け東から西へ若干後退しながら通過した際、そのダウンウォッシュが約10秒間にわたって、B機のメイン・ロータ・ブレードを激しく

あおったため、空転中の同ブレードにフラッピングが生じ、テール・ブームを叩きこれを損傷し赤ブレードが折損したものと推定される。
