航空事故調査報告書

レバノン共和国トランスメディタレニアン航空会社所属

ボーイング式707-331C型OD-AGT

昭和56年（1981年）10月23日

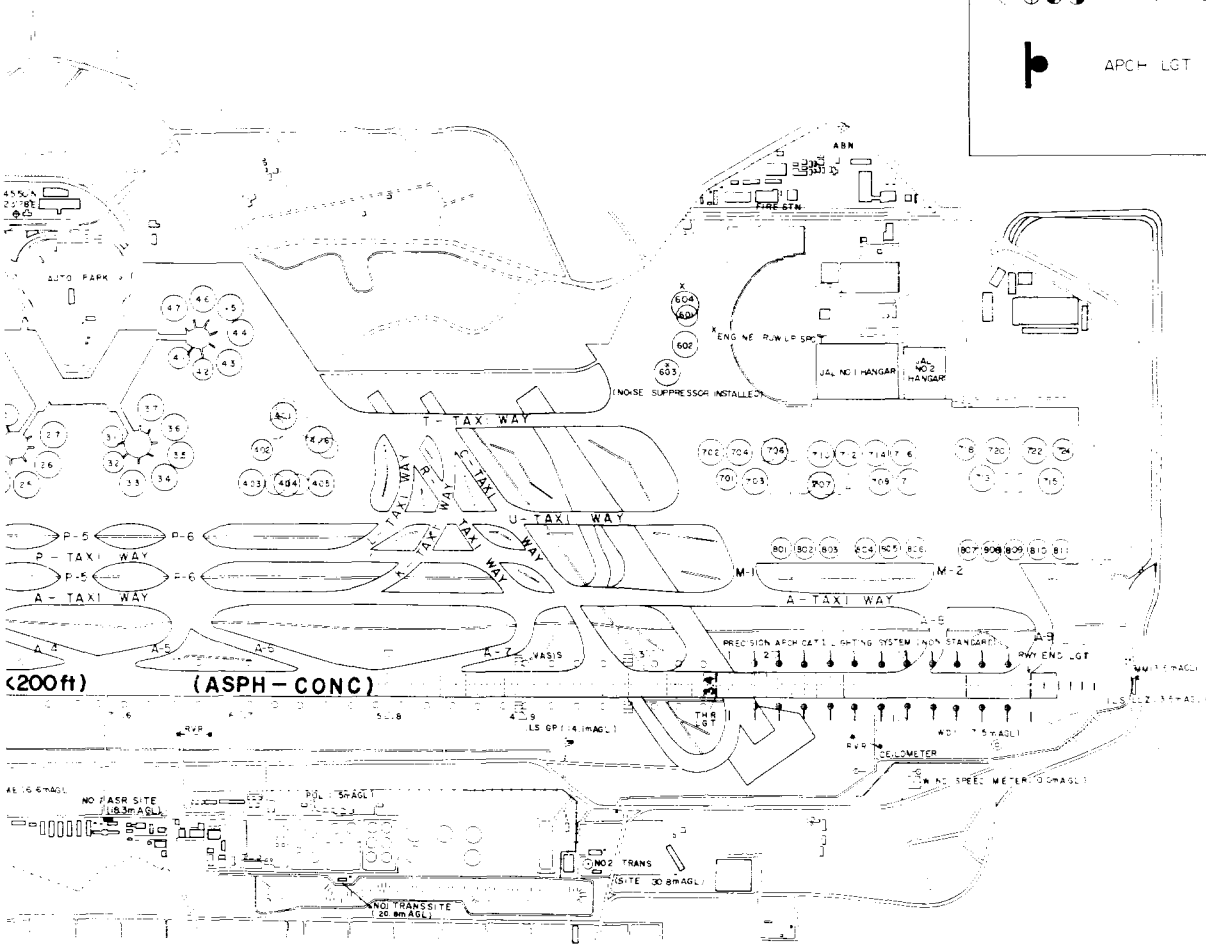
東京国際空港概図付図1

同機のタイヤ痕跡と認められるものが進入端より約3,240メートルの地点から始まり、同進入端より約3,770メートルの誘導路A-8（付図1参照）上に同機がかく座停止するまで続いていた。このタイヤ痕跡から、進入端より約3,240メートルの地点で前車輪の中心は滑走路中心線より約16メートル左（風下側）にあり、進入端より約3,400メートルまでは同機はほぼ滑走路中心線に平行に滑走した後、更に徐々に左に曲り始め、進入端より約3,640メートルの地点で左主車輪が滑走路路肩（路肩端は滑走路中心線より39.5メートルである。）より外れ、更に進入端より約3,680メートルの地点で前車輪が路肩より外れハンドホールに激突して折損し、右主車輪は路肩を踏み外さないまま、同機は誘導路A-8上に乗りあげ、0時19分27秒ごろかく座して停止した。

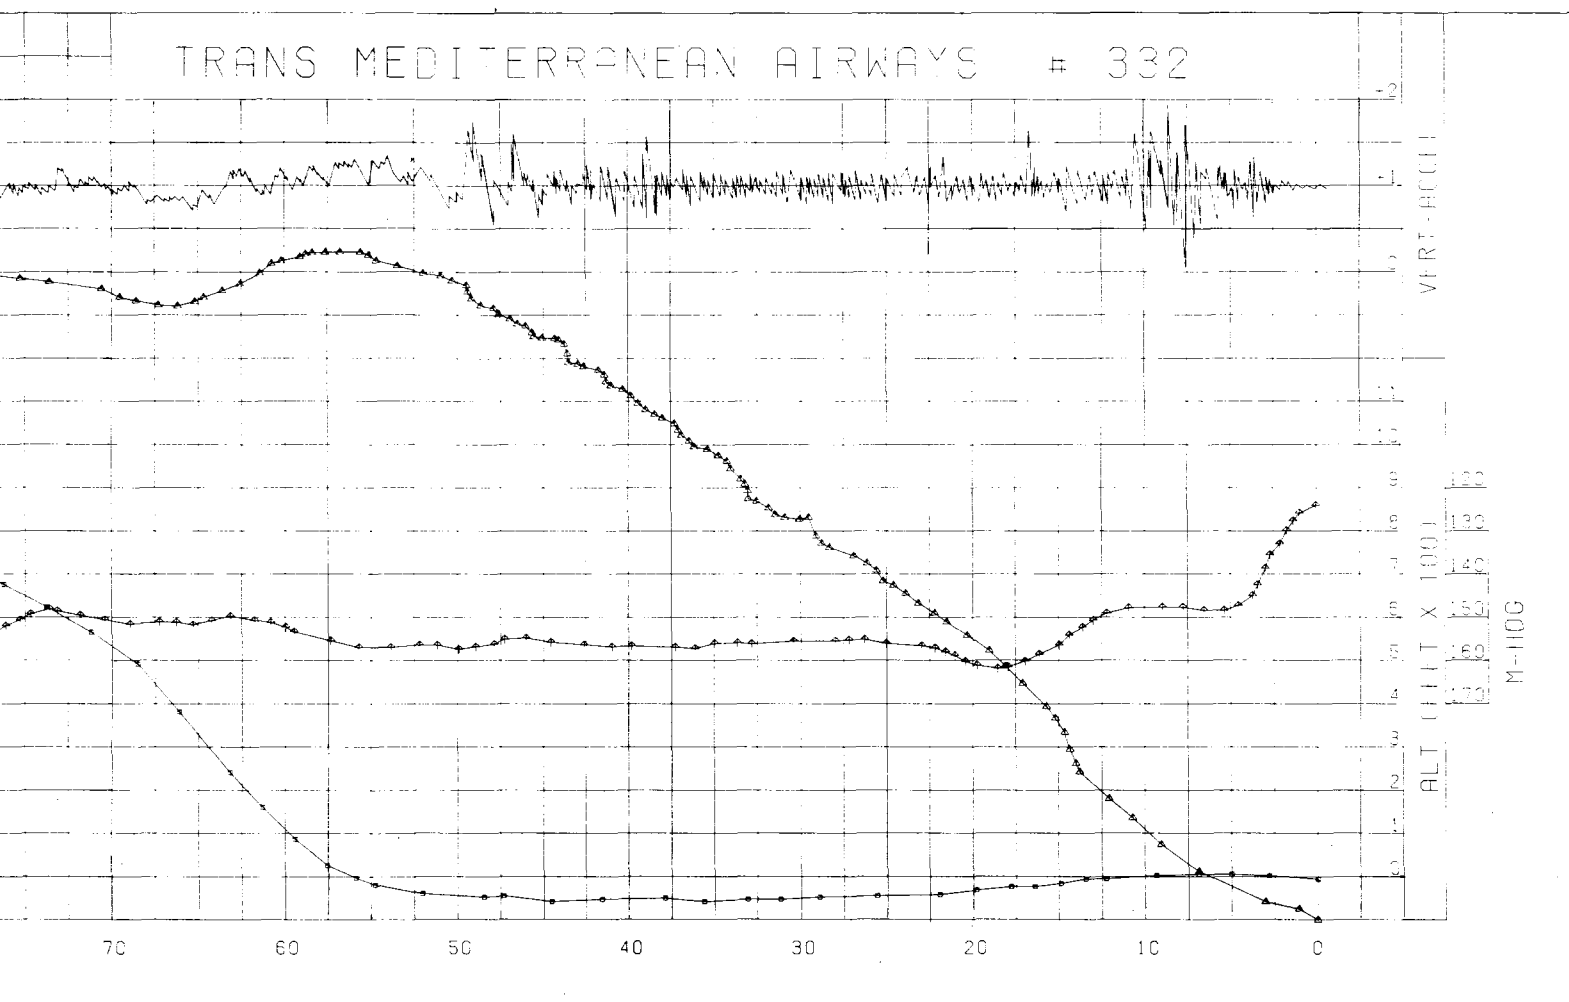
別添1

3.1.8 ACCの記録から同機がアウトマーカを通過した時刻は0時17分10秒ごろと推定される。FDR記録より同時刻の同機の対地高度は約1,620フィートと推定され計器進入方式図に規定されているアウトマーカ通過高度よりも約290フィート高い(付図3参照)。

同機は、ILSのグライドパスより200～600フィート高く進入を続け進入端を約500フィートの対地高度で通過したものと推定される。結局ローライザには乗っていたがグライドパスには乗らないまま進入を続けたものと認められる。機長は、対地高度600フィートで滑走路を視認しグライドスロープより1ドット上であったのでキャプチャするための降下率を1,500フィート/分に増大したと口述しているが、対地高度600フィートにおいては1ドットよりかなり大きい計器指示があったものと推定される。

TL 332便の事故直前のFDR記録
