航空事故調査報告書

レバノン共和国トランスメディタレニアン航空会社所属

ボーイング式707-331C型OD-AGT

新東京国際空港

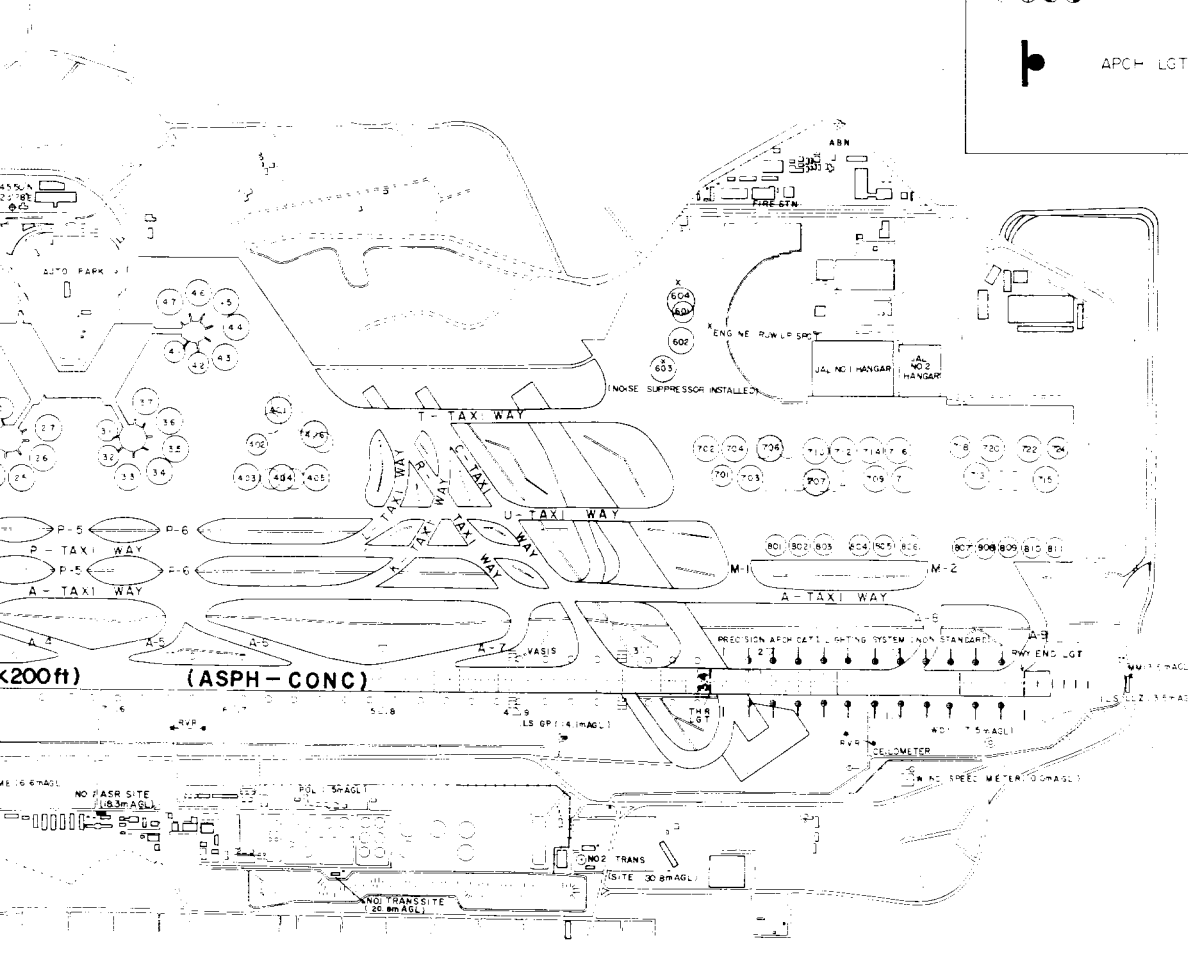
東京国際空港概図付図1

同機のタイヤ痕跡と認められるものが進入端より約 3,240 メートルの地点から始まり、同進入端より約 3,770 メートルの誘導路 A-8（付図 1 参照）上に同機がかく座停止するまで続いていた。このタイヤ痕跡から、進入端より約 3,240 メートルの地点で前車輪の中心は滑走路中心線より約 16 メートル左（風下側）にあり、進入端より約 3,400 メートルまでは同機はほぼ滑走路中心線に平行に滑走した後、更に徐々に左に曲り始め、進入端より約 3,640 メートルの地点で左主車輪が滑走路路肩（路肩端は滑走路中心線より 39.5 メートルである。）より外れ、更に進入端より約 3,680 メートルの地点で前車輪が路肩より外れハンドホールに激突して折損し、右主車輪は路肩を踏み外さないまま、同機は誘導路 A-8 上に乗りあげ、0 時 19 分 27 秒ごろかく座して停止した。

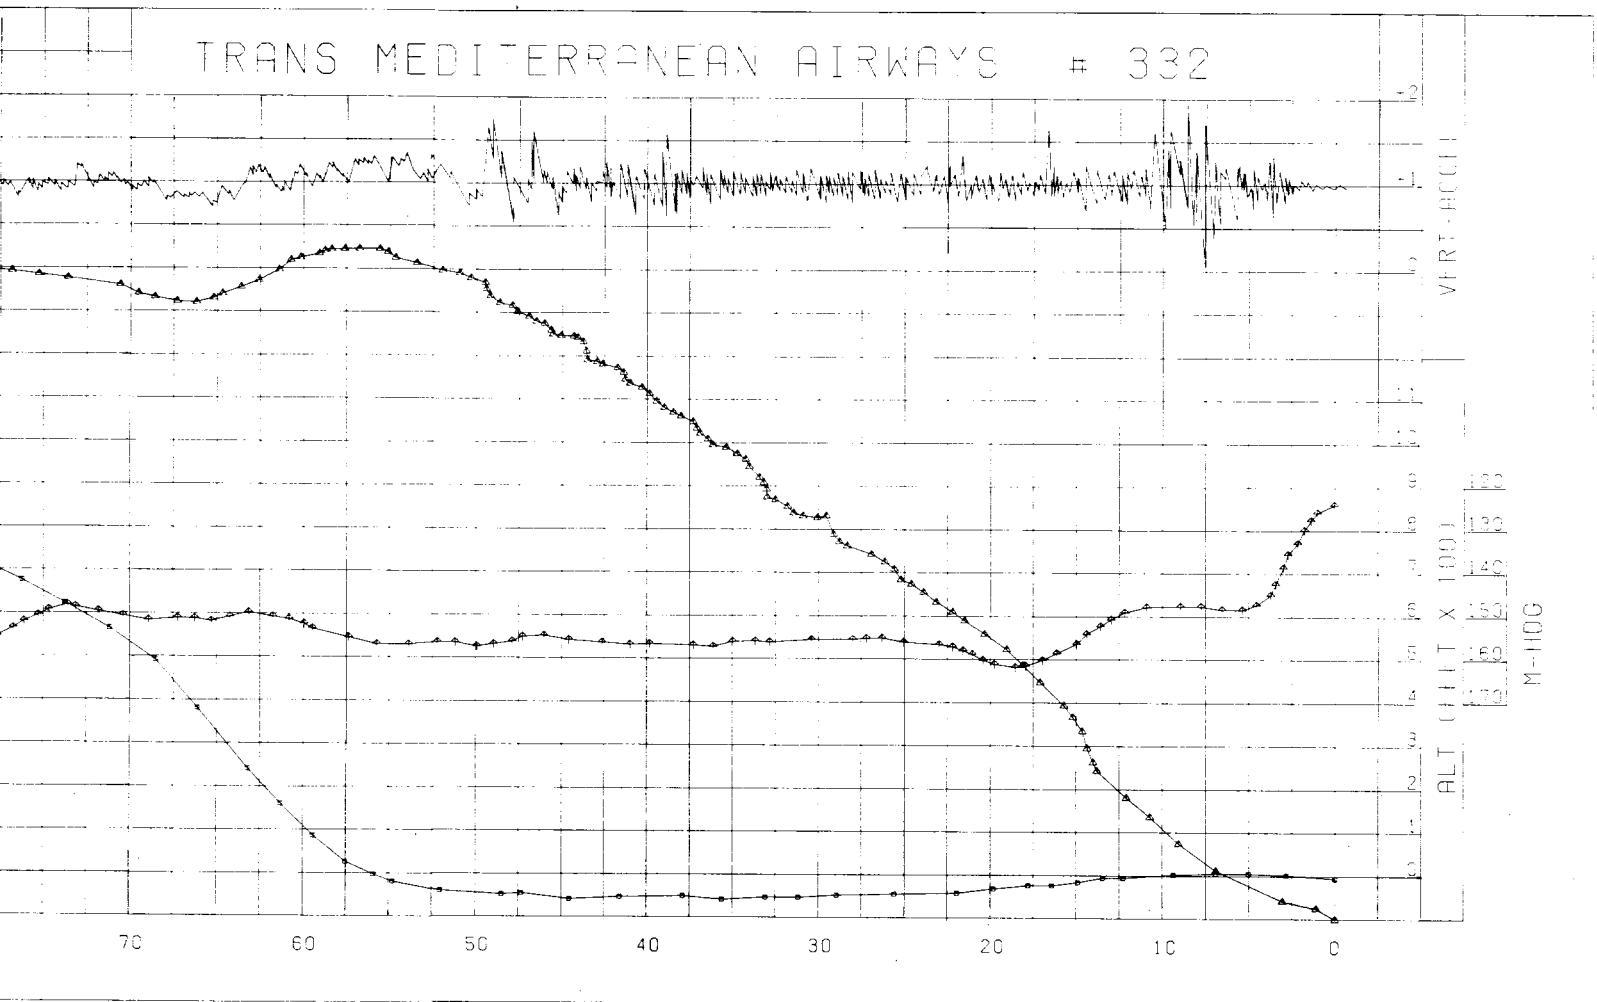
TL 332便の事故直前のFDR記録

- 3.1.8 ACCの記録から同機がアウトマーカを通過した時刻は0時17分10秒ごろと推定される。FDR記録より同時刻の同機の対地高度は約1,620フィートと推定され計器進入方式図に規定されているアウトマーカ通過高度よりも約290フィート高い(付図3参照)。

同機はこれより約20秒間を高度を下げることなく滑走路16に進入し、17分30秒ごろから18分30秒ごろまでの約1分間で約1,400フィートの降下を行い、18分38秒ごろに最初の接地を行っている。アウトマーカから進入端までの同機の対地速度は約200ノット、また真対気速度は約160ノットと推算されるので、約40ノットの追風があつたことになる。200ノットの対地速度の場合、角度3度のグライドパスに乗るためには約1,060フィート/分の降下率が必要となる。

同機は、ILSのグライドパスより200～600フィート高く進入を続け進入端を約500フィートの対地高度で通過したものと推定される。結局ローカライザには乗っていたがグライドパスには乗らないまま進入を続けたものと認められる。機長は、対地高度600フィートで滑走路を視認しグライドスロープより1ドット上であつたのでキャプチャするための降下率を1,500フィート/分に増大したと口述しているが、対地高度600フィートにおいては1ドットよりかなり大きい計器指示があつたものと推定される。
