航空事故調査報告書

クイックシルバー式MXL型JU-058超軽量動力機

クイックシルバー式MX型JU-062超軽量動力機

航空事故調査委員会議決(空委第14号)

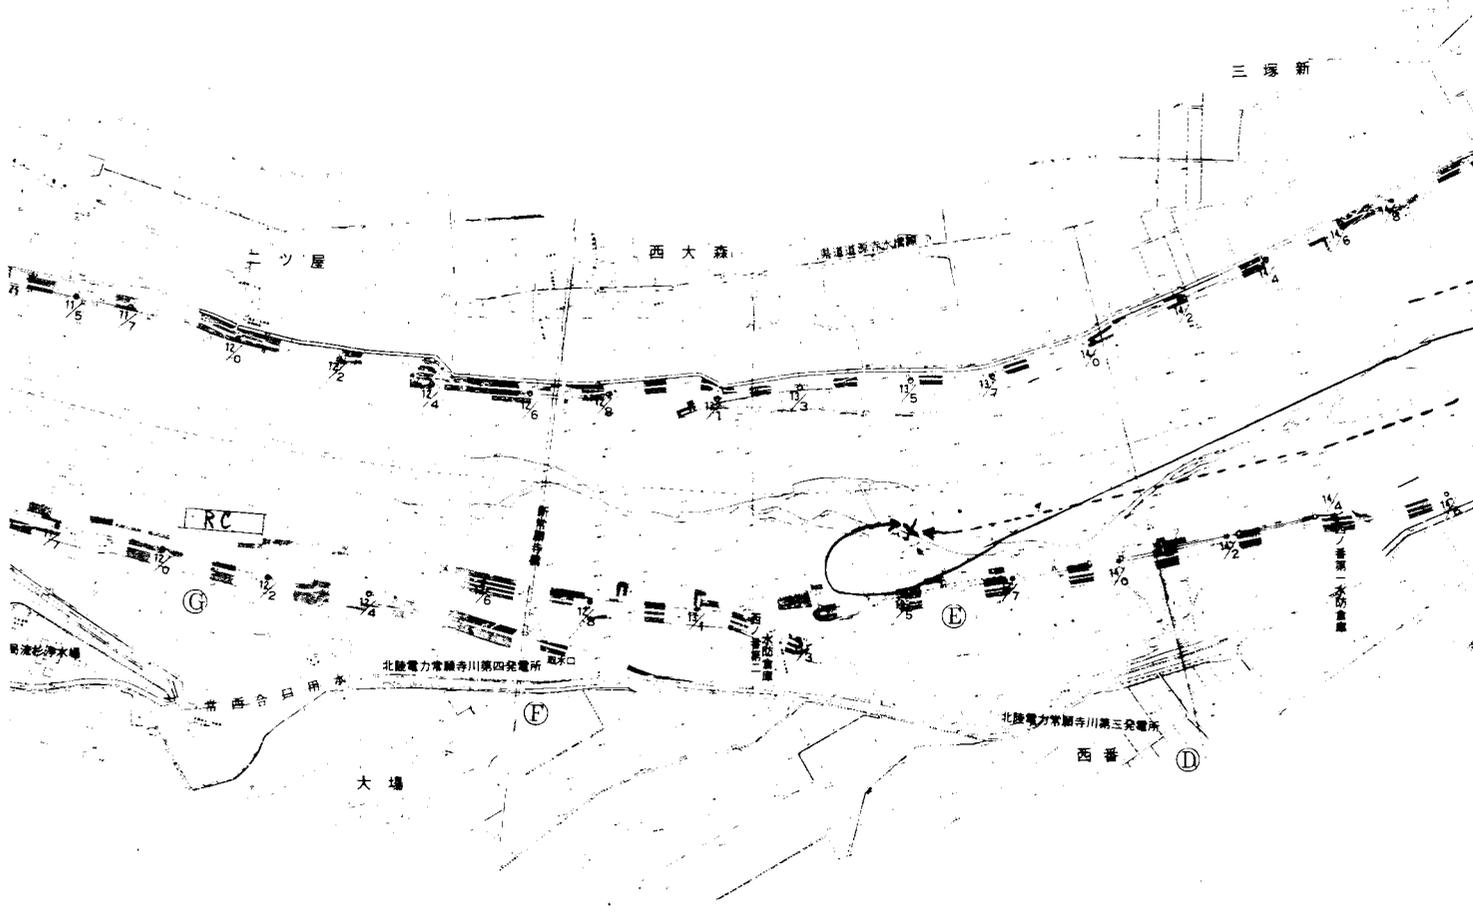
- 3.1.6 A機長は、C点付近でB機とすれちがった後、右旋回してUターンしB機をフォローするコースを飛行しており、かつA機は対気速度がB機より若干速く先行するB機に徐々に追いついていたと推定されるので、B機の動向について衝突するまで良好な視程の中で十分視野に入れうる状態にあったものと推定される。

したがって、A機長がE点で右旋回を始めた前方のB機に対する機外の見張り（注1）を適切に行わなかったため、衝突の危険に気づくのが遅れ、適切な回避操作ができず、空中衝突が発生したものと推定される。

- ① 橋 -----> A機の航跡
- ② 離着陸場 —————> B機の航跡
- ③ 両機すれ違い点 富山ウルトラライト臨時離着陸場は
- ④ 高圧電力線 ①から④まで許可されていた。
- ⑤ B機の旋回開始点
- ⑥ 橋
- ⑦ ラジコン競技場
