# 航空事故調査報告書

個人所有

ニューウイングス式スーパー40Ⅲ改型超軽量動力機

昭和58年5月21日

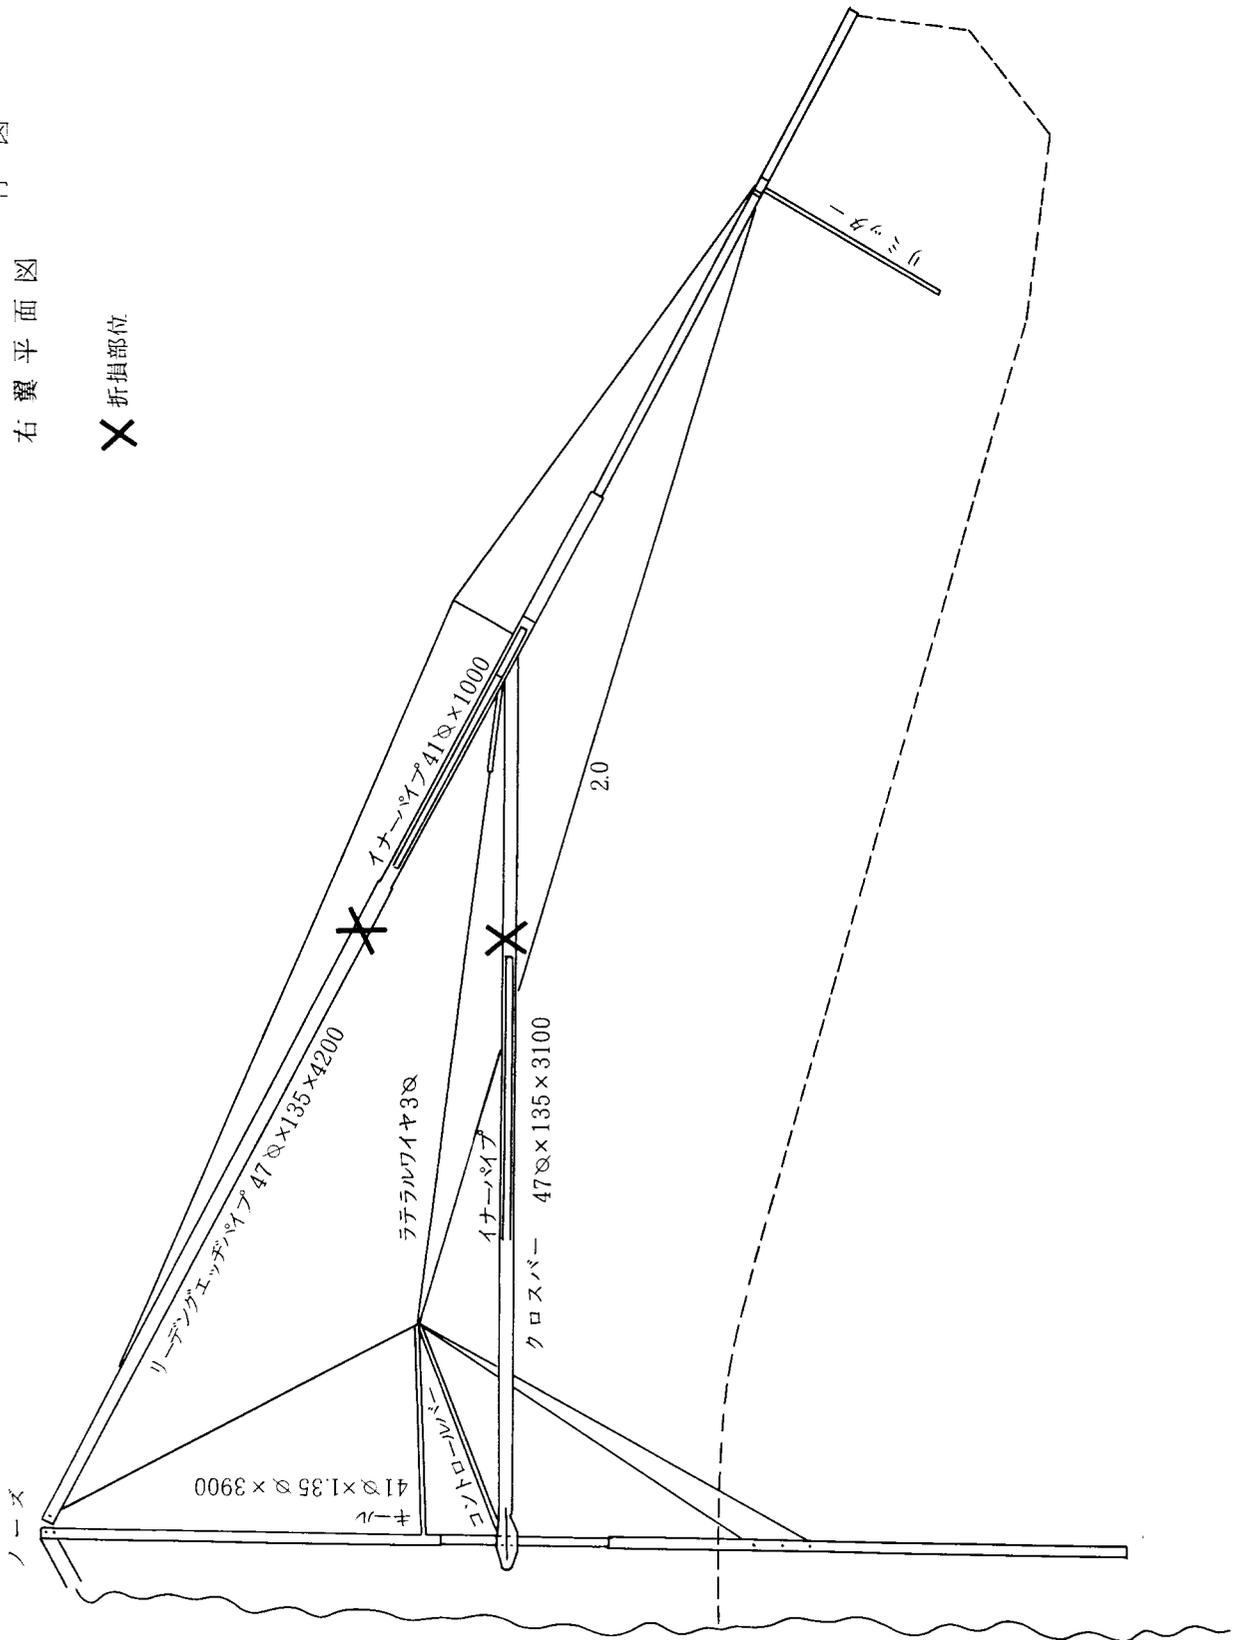
右翼平面図

右翼 リーディングエッジパイプ ノーズより2.51メートルの部位で折損

クロスバー キール取付部より2.20メートルの部位で折損

左翼 リーディングエッジパイプ ノーズより2.25メートルの部位で折損

度が比較的弱いリーディングエッジパイプがまず折損し、続いてクロスバーが折損して機体は揚力を失い、操縦不能に陥って墜落したものと推定される。

本事故の推定原因は、機長が機体の強度及びその運用限界などを熟知せず、飛行中に安全限界を超える操縦操作をしたため、空中においてリーディングエッジパイプが折損したことによるものと認められる。

✕ 折損部位
