# 航空事故調査報告書

航空大学校所属  
ビーチクラフト式95-B55型JA5202  
仙台空港  
昭和57年8月24日

昭和59年6月27日  
航空事故調査委員会議決（空委第26号）

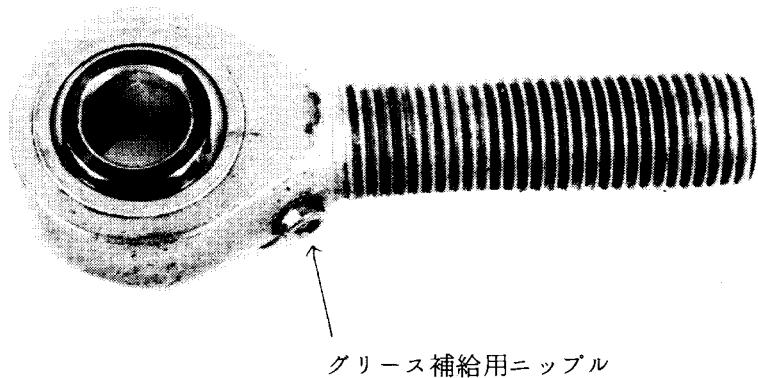
(A) ロッド・エンドの外観

グリース補給用ニップルは錐孔に打込まれている。

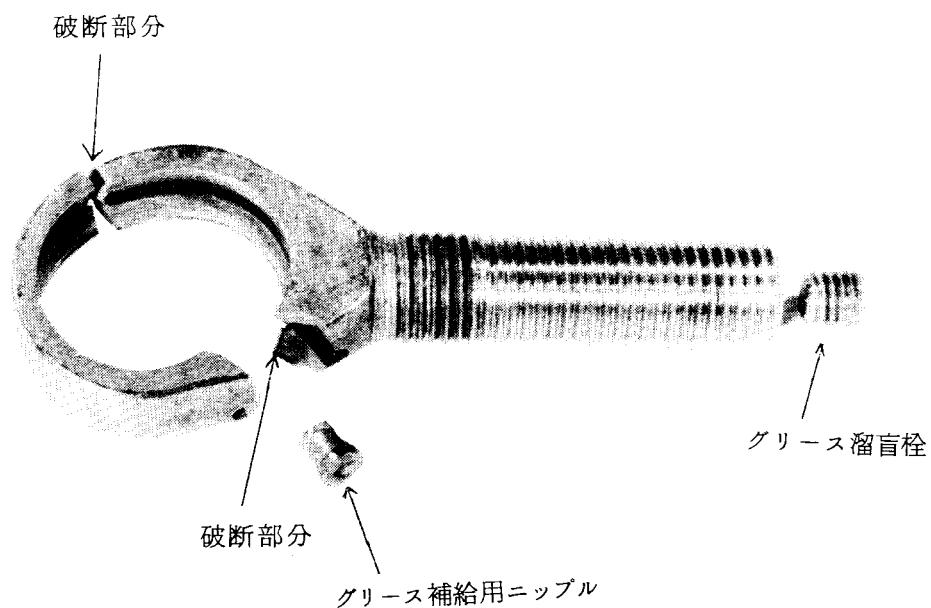
(C) ロッド・エンドの破損状況

- (1) ロッド・エンドは、クリース補給用ニップル取付孔の付近と、その反対側の二個所で破断していた（写真参照）。
- (2) 破断したロッド・エンドの材質は調査の結果、ピッカース硬さは平均 409 で、その金属組織も正常な焼戻しマルテンサイト組織を有しており、規格に合致していた。
- (3) ニップル取付孔付近の破面の巨視的観察の結果、ニップル取付孔の内面を起点としたピーチ・マークが明瞭に認められ、同ロッド・エンドに作用した比較的低い繰返し荷重により疲れき裂が発生し、この疲れき裂がかなり長期間にわたって進行して、その深さがニップル取付孔内表面から約 1.2 ミリメートルになった時点で、残余の部分の強度が不足したため、荷重に耐えられなくなって破断したものと認められる。
- (4) 上記破面の微視的観察の結果、破壊の起点は同ロッド・エンド頭部外周表面から、ニップル取付孔内部に約 1.2 ミリメートル入りこんだ付近の孔内表面で、ニップル打ちこみの際に生じたと思われる極めて浅い搔き傷に沿って複数個所から疲れによりき裂が生じているが、起点部付近には特に問題とすべき材質上の欠陥、機械加工等による傷及び腐食等は認められなかった。しかし、同部分には粒界破面が見られ、低応力の繰返し作用で進行した疲れ破面の特徴を有しており、全体にかなり酸化していて、疲れ破壊の進行が長期間にわたった形跡がうかがわれる。また、き裂深さ 0.6 ミリメートル以上の破面においては、疲れ破壊特有のストライエーション模様が認められた。従って、この破断は、ロッド・エンドの同部分に作用した比較的低い繰返し荷重によるかなり長期間にわたる疲れ破断と認められる。
- (5) ニップル取付孔と反対側の破断部分の破面は、微視的観察の結果、過大荷重による引張破壊時に見られる細かいディンブル模様が全面に認められ、この破断はニップル

取付孔付近の破断後に、引張荷重により生じた二次的破断と認められる。

2.8.7 前記2.8.1から2.8.6に記述のことから、同ロッド・エンドは正常な規格品であり、かつ、特段の欠陥はなかつたが、ノーズ・ランディング・ギヤ操作時に同ロッド・エンドに作用する引張荷重の繰返しにより、ニップル取付孔付近に発生した疲れき裂が長期間にわたり進行した結果、ニップル取付孔部分が破断し、これと反対側の部分が二次破断したものと認められる。

軸部は中空で右端にねじで盲栓がなされている。

航空大学校は、本事故発生後、ピーチクラフト式95-B55型機について直ちに点検を行い、昭和57年8月26日から10月14日までの間に、全機（13機）の同ロッド・エンドを新品と交換した。

さらに、従来交換時間の設定を要求されていなかった同ロッド・エンドについて技術的検討を行い、飛行3,000時間で廃棄するよう新たに整備要目を決定し、整備業務規程に追加規定した。
