# 航空事故調査報告書

日本フライングサービス株式会社所属  
セスナ式150J型JA3507  
名古屋空港  
昭和58年7月24日

昭和59年7月4日

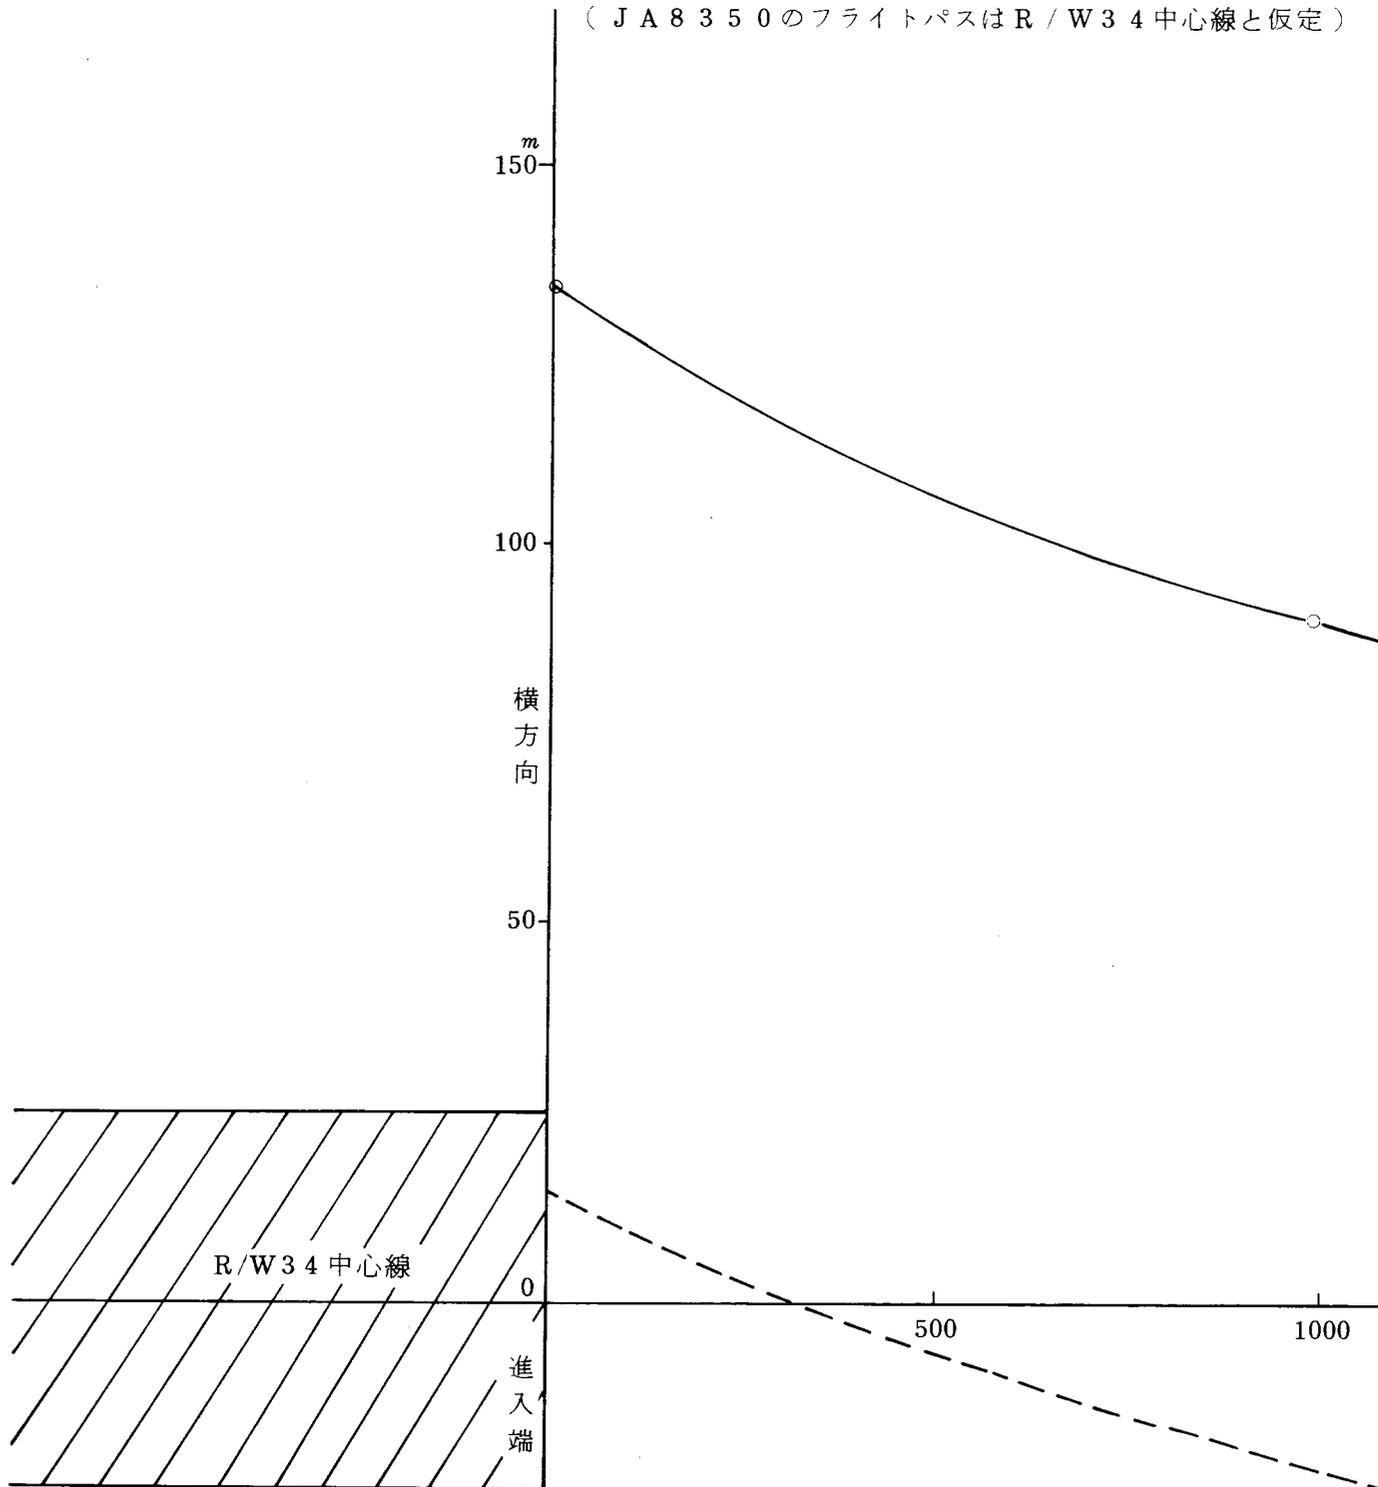
別図 1

2.9.2 B-727型航空機が滑走路進入端を通過して70秒後の後流渦の中心位置は別図1のとおりである。

一方、17時過ぎ頃の名古屋航空測候所の自動風向・風速記録によると、風向360度～040度、風速2～3メートル/秒であるので、JA8350が通過して70秒後におけるその右翼端から発生した反時計回り後流渦の位置は、別図1(2m/sの横風の場合)のとおり滑走路34の進入端付近となる。

更に事故前の風向が、2.9.2に示したように、先行機の右翼から発生した反時計回りの後流渦を、JA3507の進入コースの方向に押し流していたものと推定される(別図1参照)。

70 秒後における右翼後流渦の中心の位置

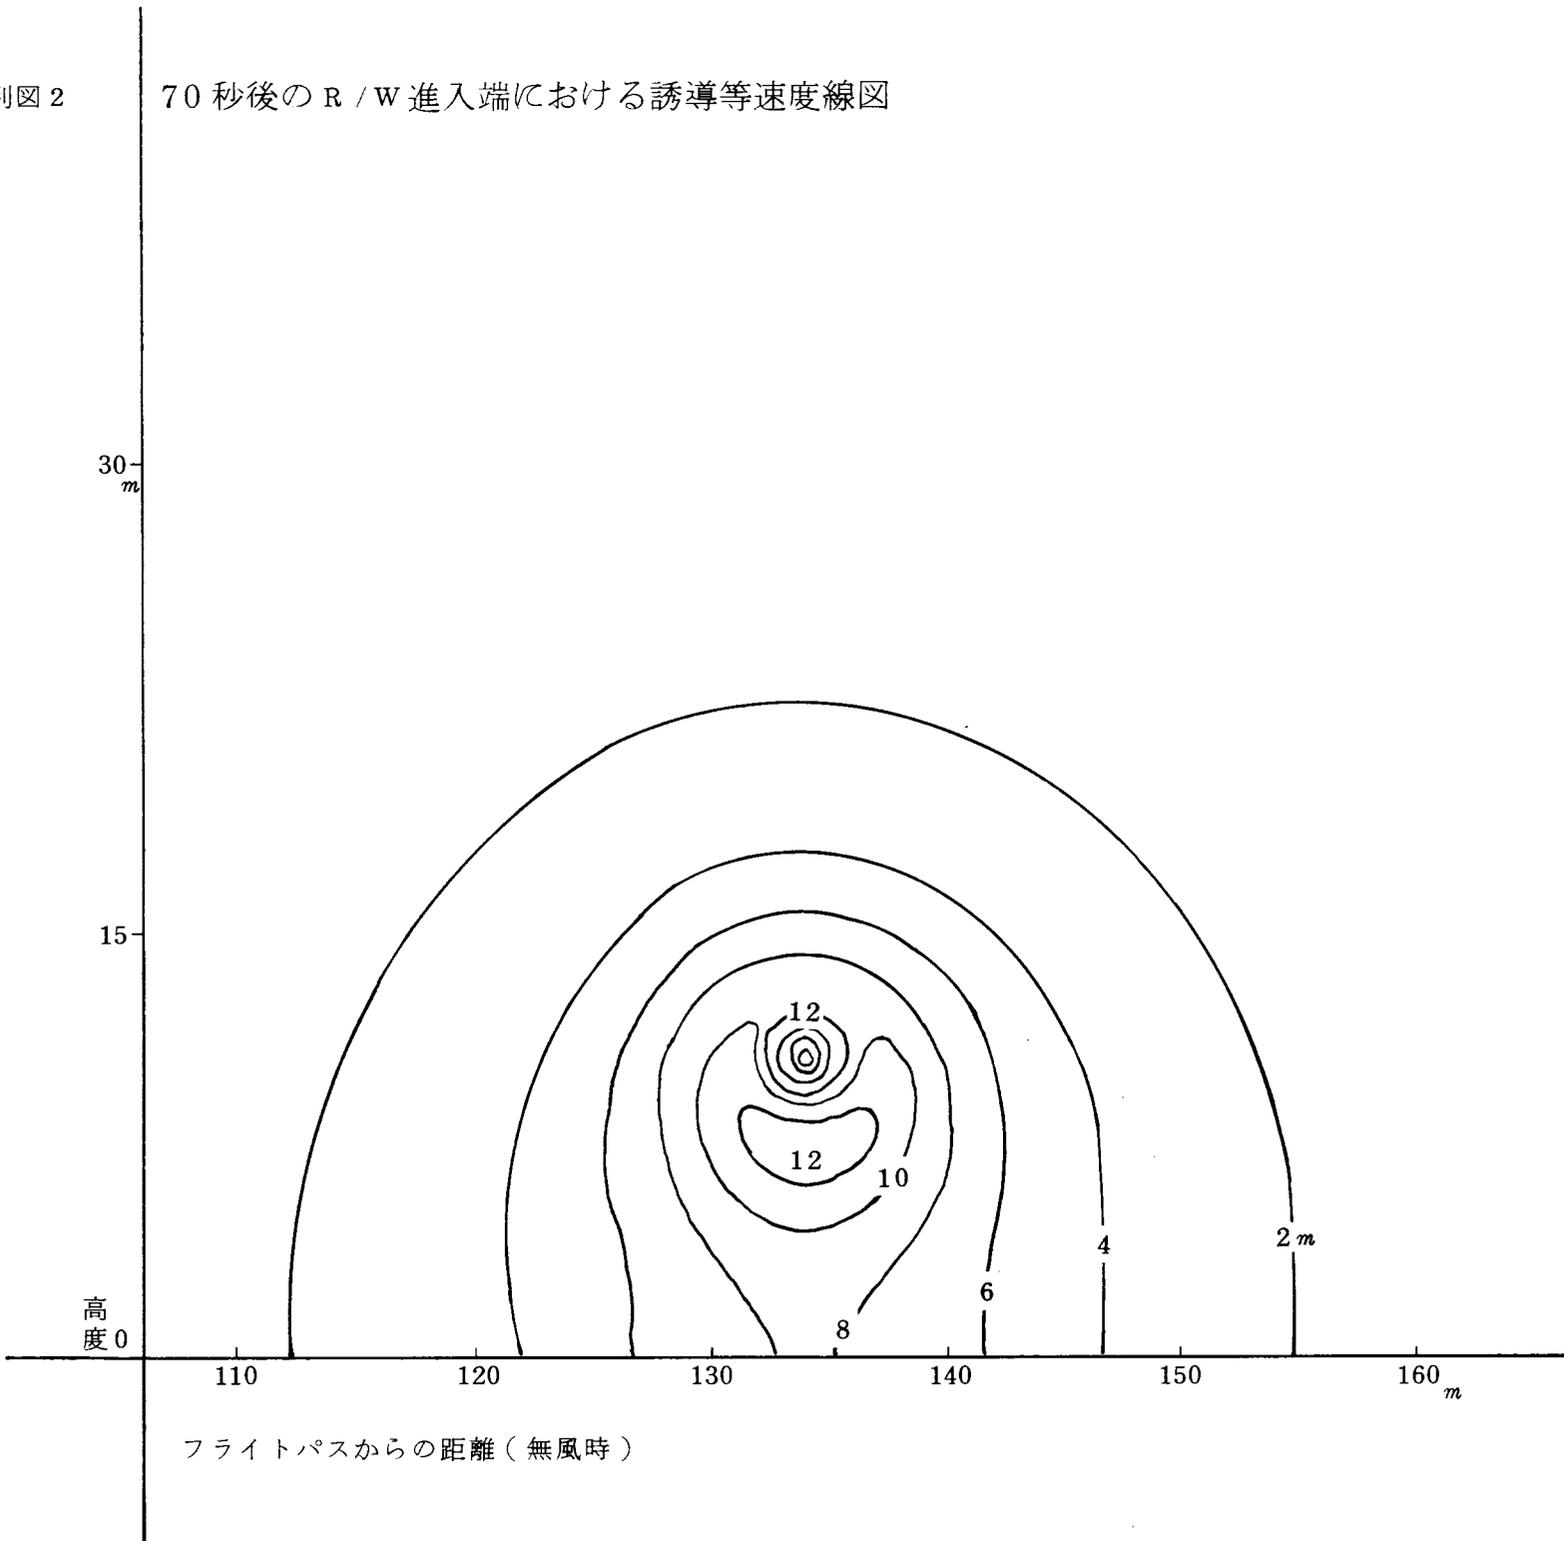
別図 2

2.9.3 B-727型航空機が進入端を通過して70秒後の後流渦の周速度は別図2のとおりである。

この図表から後流渦の中心から半径6メートル以内では8メートル/秒以上、中心付近では12メートル/秒の周速度となる。

J A 3 5 0 7 の型式、寸法、性能及びそのときの高度、速度等を考えると、中心付近で周速度約 1 2 メートル／秒前後に達する後流渦によって生ずるローリングモーメントを受けた場合には、機体の姿勢を正常に戻すことはむづかしく、このため、同機は左翼端から地上に衝突したものと推定される。

70 秒後の R / W 進入端における誘導等速度線図
